Dokumenttyp	Ordernummer	Rapportdatum	Antal sidor	Antal bilagor
Utlåtande	8224060	2026-04-30	4	2
Uppdragsnamn	Revisionsdatum		Upprättad av	
Bäckgatan 18 Sunne			Lennart Bergqvist	
Beställare	Referens		Granskad av	
Kristian Larsson	Kristian Larsson		Henric Törnevik	
Beställarens ordernummer				Undersökningsperiod
-

Bäckgatan 18 Sunne

Uppdrag

Provtagning för artbestämning av svampskada samt asbestprov av golvmatta i kök samt att lämna förslag till åtgärder i första läget.

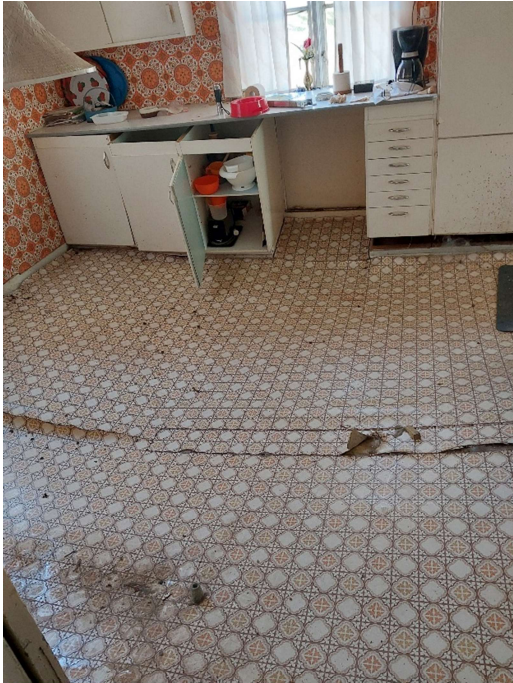
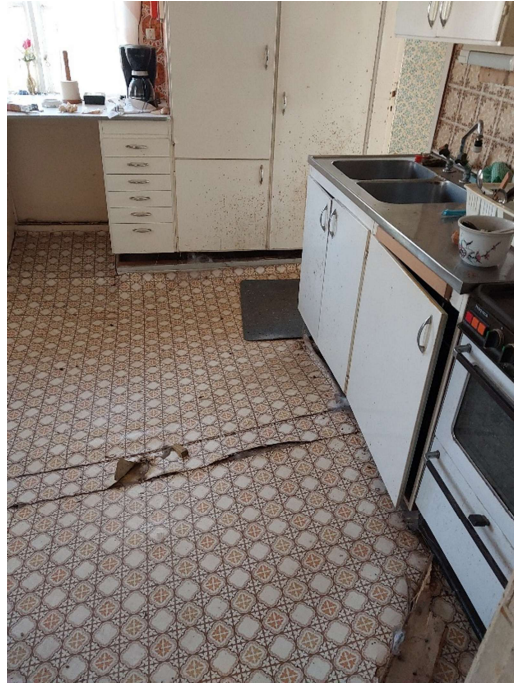
Vid min kontroll på plats kan det konstateras tydliga rötskador i bjälklaget främst i hall och kök där bjälklaget rasat ner i grunden. Med anledning av att det misstänktes finnas asbest i golvmattan i köket har prov på mattan tagits för analys. Prov på svampen har på grund av misstanken av asbest i köksmattan tagits från intilliggande rum in under köksgolv.

Bjälklag i kök

Detta innebär att golvmattan i köket ska asbestsaneras innan några åtgärder utförs med bjälklaget i köket.

Min bedömning av vad som framkommit i analyser och platsbesök är att samtliga bjälklag mot kryppgrund behöver rivs ut i sin helhet. Då svampangreppet är störst i köksdelen är det sannolikt att nerkant av ytterväggar främst i köket kommer att behövas rivs.

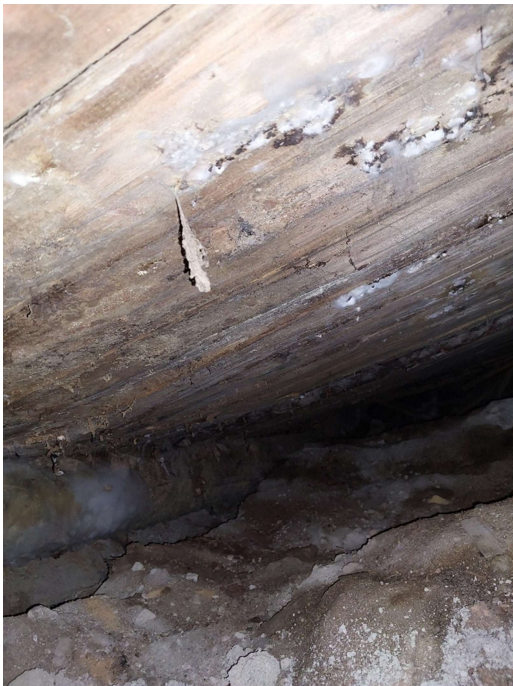
Analyssvaret på svampen har påvisat äkta hussvamp samt att provet på golvmattan i köket har påvisats innehålla asbest.

Undersida bjälklag i kök

Efter att bjälklagen rivits ut får en ny bedömning göras gällande eventuell spridning till väggar och stenkistan under murstocken.

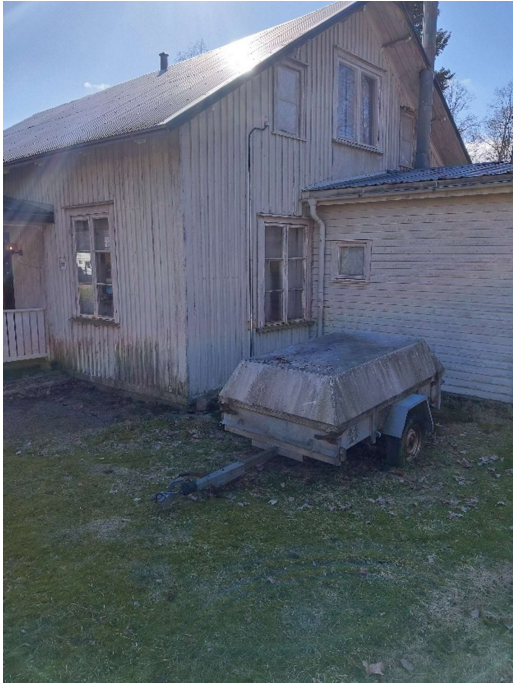
Hängrännor saknas
