# Besiktningsprotokoll

Försäkringsbesiktning Fastighetsbyrån Bostadsrätt

| Bostadsrättsförening:<br>HSB BRF Gårdskulla nr 1 | |
| Fastighetsadress:<br>Gårdskullavägen 37d | |

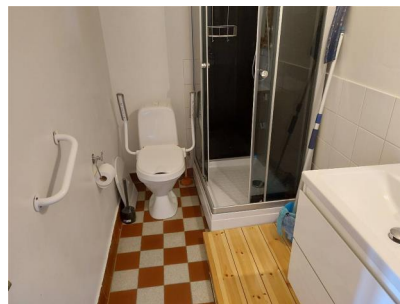
### Lägenhet / Dusch/Toalett

Våtutrymmet har äldre yt-/tätskikt samt golvbrunn.

Utrymmet är äldre och har passerat tiden för sin tekniska livslängd.

Renovering av utrymmet rekommenderas. Kontakta en behörig våtrumsentreprenör för en renovering. I samband med renoveringen bör omkringliggande konstruktioner kontrolleras för att upptäcka eventuella följdskador.

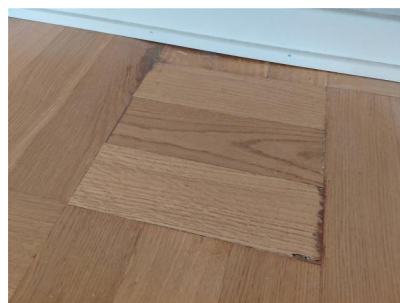
### Lägenhet / Vardagsrum

Parketten har en mindre skada.

Kommer inte leda till några följdskador.
