**SUSTEND**  
Underhållsplan med Planima

# Brf Björken

Kungsbacka

**2017-08-25**

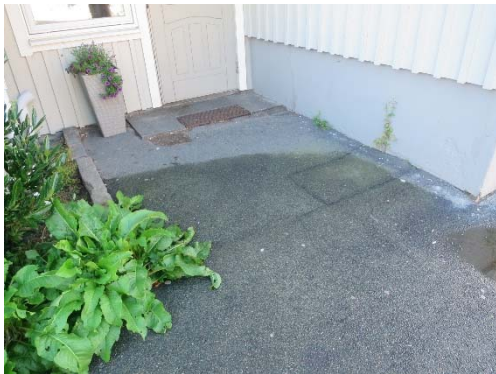
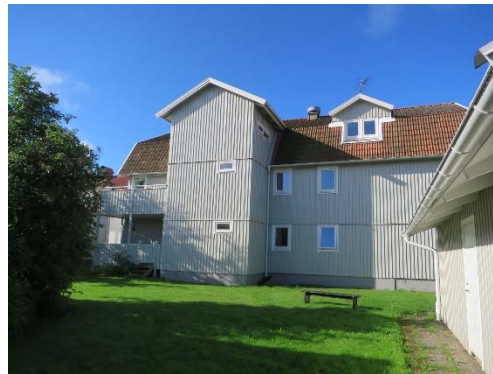
### MARKYTOR

Markytorna består utav en gräsmatta på baksidan, en gång beklädd med betongplattor samt en liten asfalterad yta vid entrén. De gröna ytorna sköts som en del av det löpande underhållet och tas således inte med i denna underhållsplan som enbart rör det planerade underhållet.

Samtidigt som betongplattorna byts ut görs en omläggning av asfalten framför entréen. En del sättningar finns på den lilla ytan, vilket lett till en del ojämnheter samt att asfalten sjunkit vilket gör att fuktbelastningen ökar för husets grund.

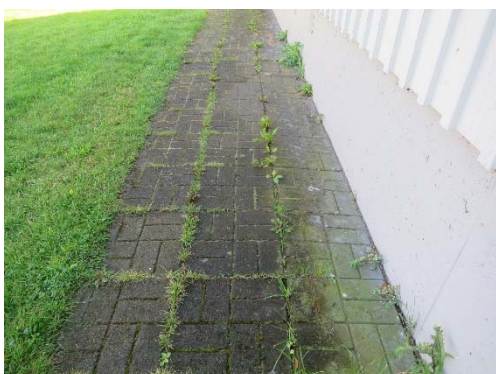
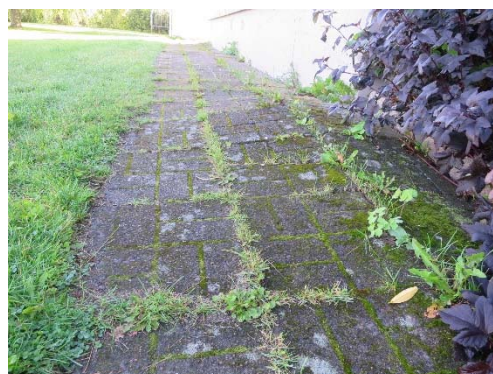
Gången med betongplattor är sliten och en del ojämnheter finns. Raden längst in vid fastigheten lutar dessutom mot huset, vilket gör att väta leds mot huset och suggs upp av grunden. En omläggning av ytan är nu aktuell.

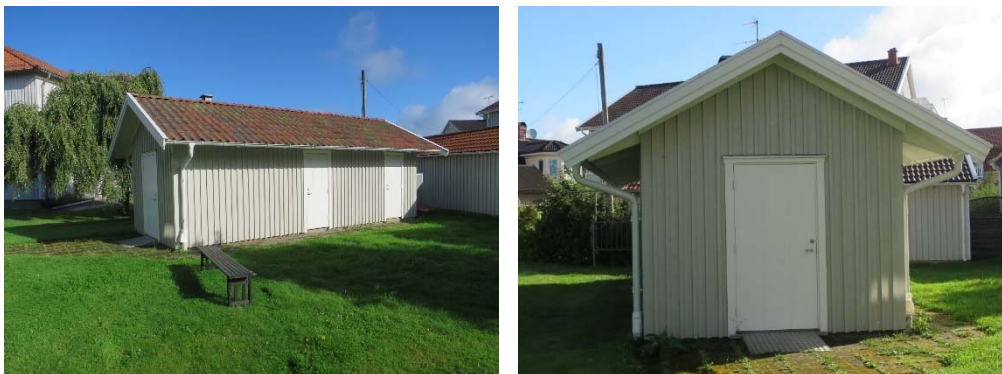
På baksidan finns ett gårdshus som innefattar soprum, cykelförråd och fastighetsförråd. Skicket är generellt gott.

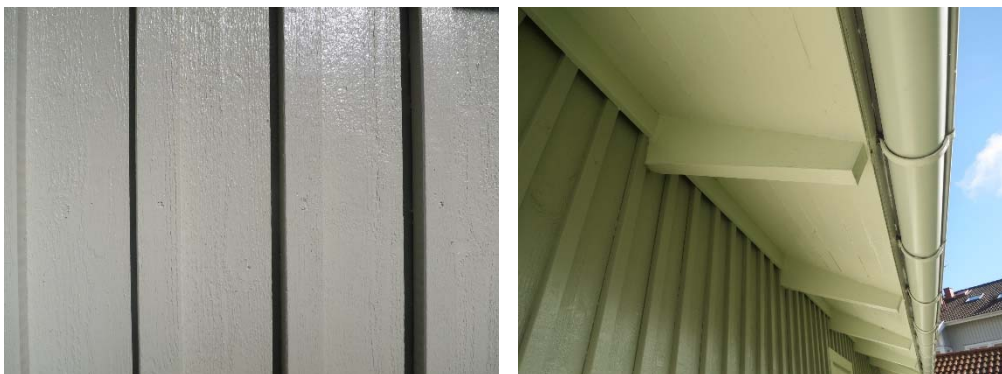
Fasaden och takfoten målades år 2015 i samband med fasaden på bostadshuset. Skicket är gott. Målning återkommer här vart åttonde år för att bibehålla det goda skicket och förhindra torrsprickor.

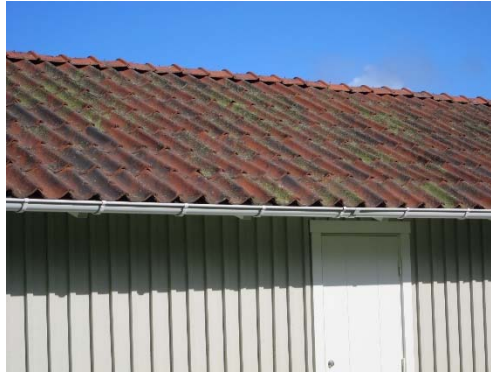
Taket består av tegelpannor och är till åren kommet. En omläggning av taket i sin helhet är nu att rekommendera innan takläckage och följskador uppstår.

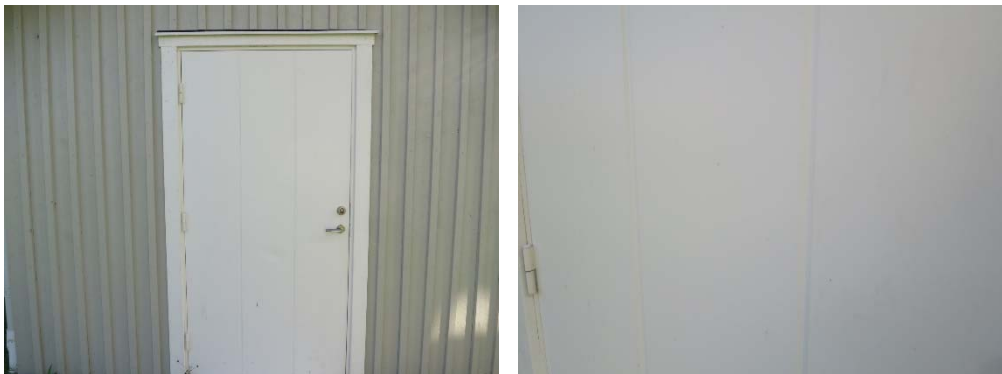
Dörrarna på gårdshuset byttes år 2015 och är som förväntat i gott skick. Första målningen kan avvaktas med till år 2031. Därefter behöver målningen återkomma vart åttonde år.

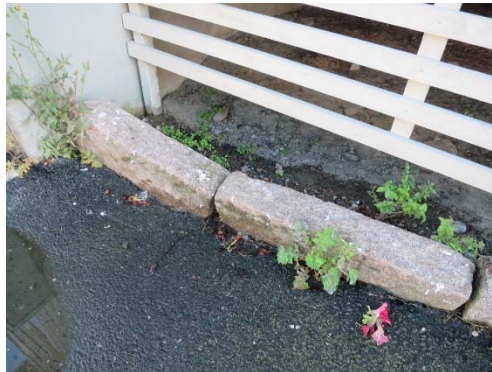
## ÖVRIGA DETALJER

Samtidigt som föreningens markytor åtgärdas justeras också kantstenen i granit. Ett tåligt material som håller under lång tid men som med tiden hamnar ur läge och behöver justeras.

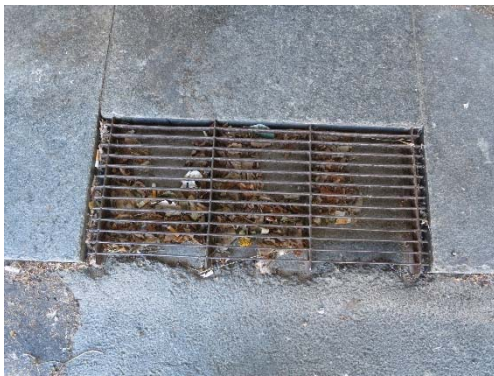
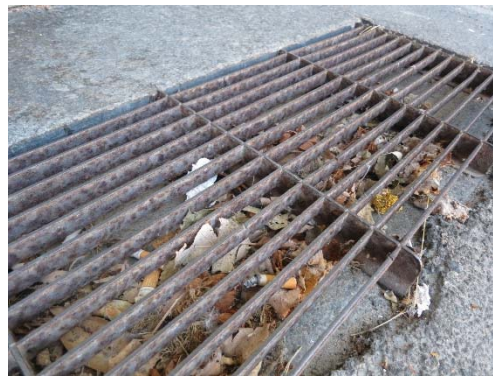
Skrapgallret framför entrén har roststat, byte är därför inlagt i planen.

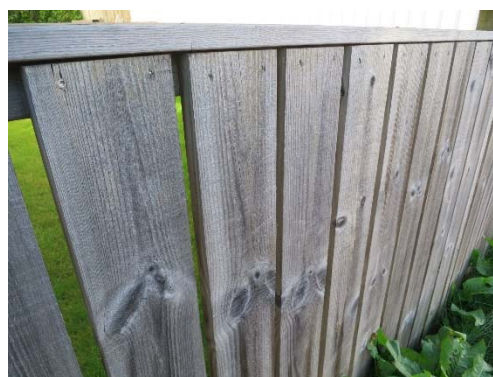
Staketet sattes upp år 2009 och är i gott skick. För att bibehålla ett gott skick är rekommendationen att det oljas 2018, en åtgärd som återkommer vart annat år.

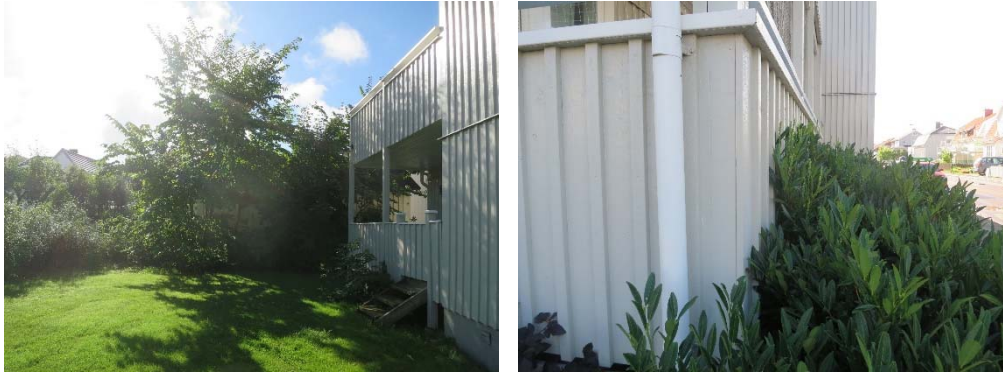
Träd och annan växtlighet som växer nära fasaderna bidrar med ökad fuktbelastningen på dessa. Detta kan avhjälpas med att trädet på baksidan beskärs med jämna mellanrum. Det bästa alternativet för buskarna på framsidan är att dessa tas bort helt. Ett alternativ till detta är att plantera andra buskar som inte växer tätt på balkongens front eller att bakre raden av buskarna tas bort.

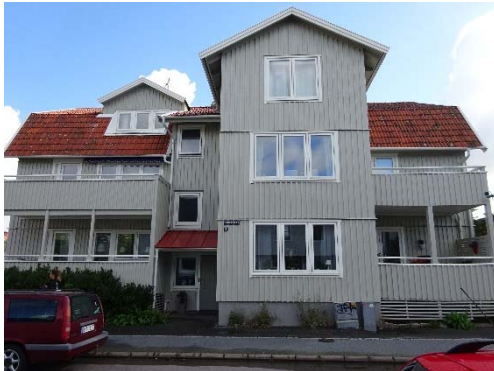
Fasaderna är klädda med stående träpanel. Skicket är gott. Målning gjordes senast år 2015 då även dåliga bräddor på fasaden byttes ut. Ett målningsintervall på åtta år bedöms vara lämpligt framöver.

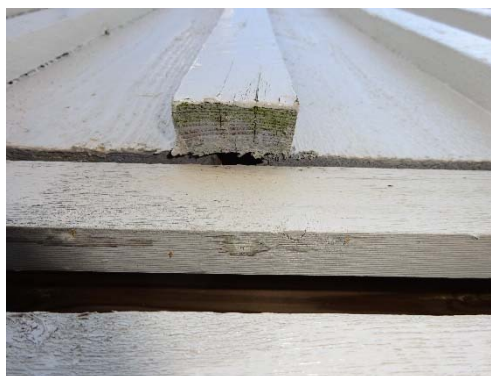
Vid ett stickprov identifierades viss bristfällig målning vid just ändträet. Vid ommålning är det viktigt att säkerställa att all trä målas för att ett fullgott skydd mot väta och rötskador ska erhållas.

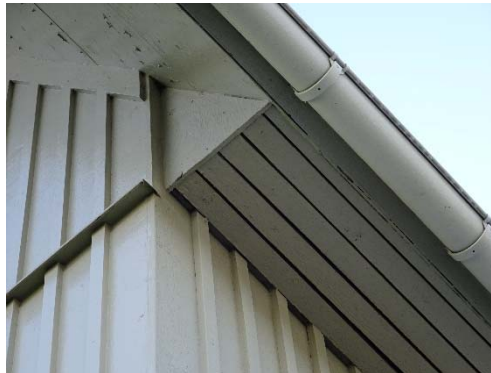
Takfoten är i trä och uppvisar ett gott skick. Den målades år 2015 i samband med att fasaden målades. Målning återkommer här varannan fasadmålning, alltså vart 16:e år.

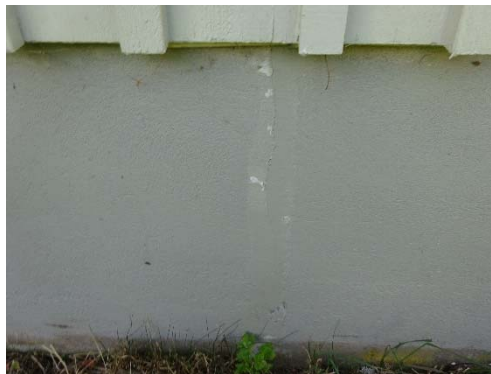
Sockeln målades även den om i samband med fasaden. Det är en utsatt del av byggnaden. Den får motstå högt slitage både mekaniskt och fuktmässigt. Målning återkommer här vart åttonde år.

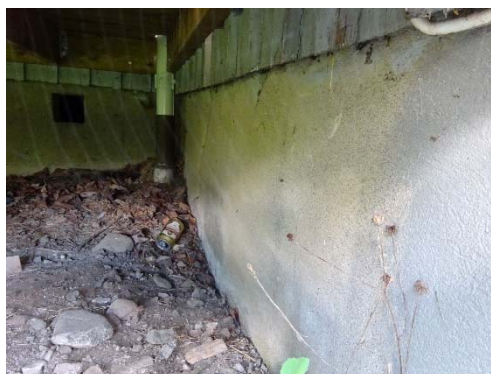
När sockeln målades har inte ett fullgott arbete utförts. Delar av sockeln under balkongerna har inte målats vilket bör göras för att den ska få ett fullgott skydd. Även mindre delar av träpanelen har inte målats och bör även det kompletteras i samband med övrig målning.

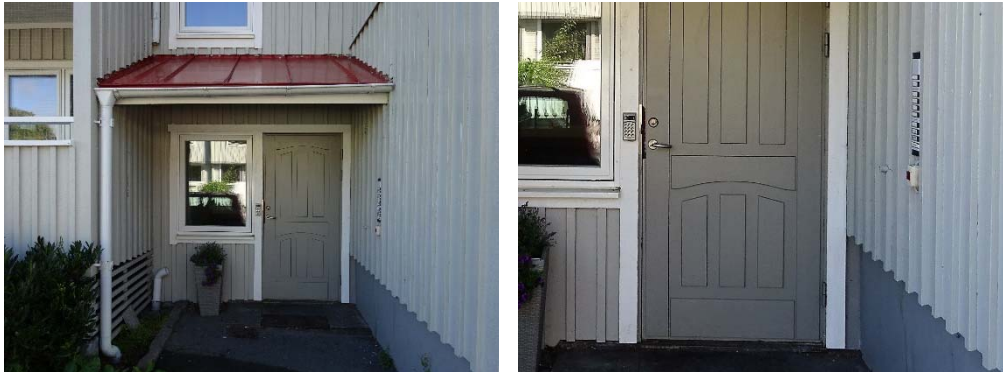
Entrédörren är i trä och målades i samband med fasaden, en åtgärd som återkommer i samklang med fasaden. Dörren byts ut år 2031, förslagsvis då till en dörr i ett mer underhållsfritt material.

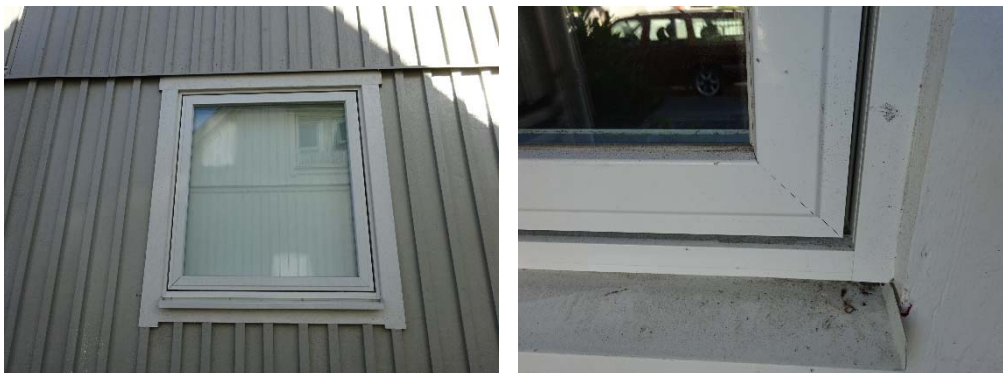
Samtliga fönster är utbytta år 2015 och är pivåhängda 3-glasfönster med en utvändig ram av aluminium. Med avseende på både aluminium som material och den valda kulören bedöms inte någon utvändig målning behövas under de närmaste 30 åren. För att samtliga fönster ska fortsätta hållas i ett enhetligt gott skick, planeras dock för en justering och smörjning vart tionde år samt byte av tätningslister vart 20:e år.

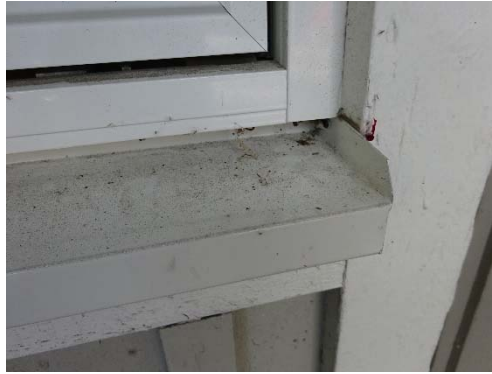
Samtliga fönsterbleck är av plåt och deras färglager har en beräknad livslängd på 16 år, varefter dem målas, en åtgärd som sedan återkommer vart åttonde år.

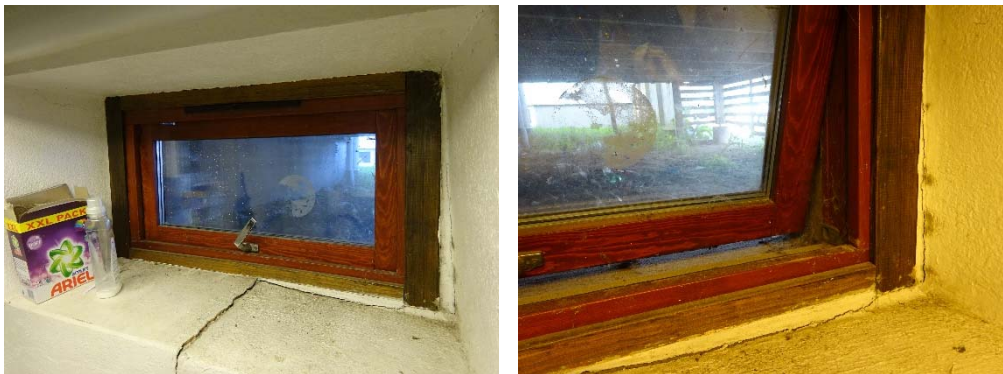
Fönstret i tvättstugan är inte bytt vilket nu bedöms vara aktuellt för att hålla ett enhetligt skick.

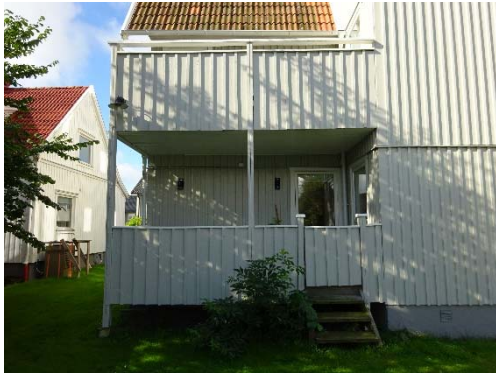
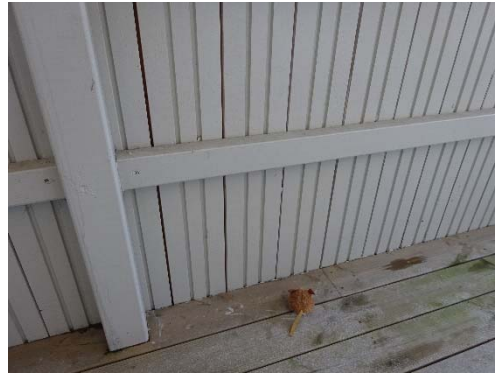
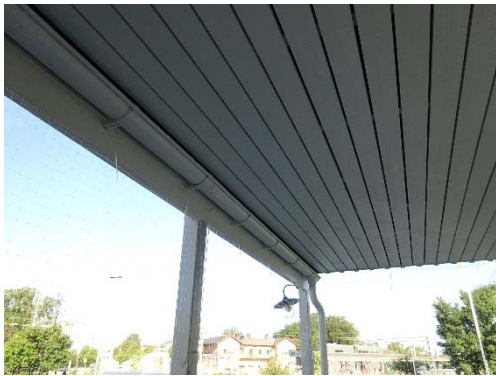
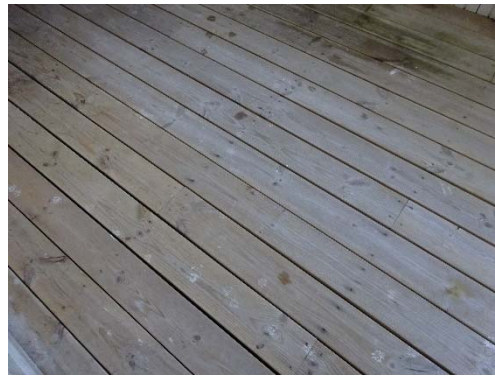
Balkongerna är helt i trä och integrerade i fasaden. Skicket är gott. Balkongräcket målas med samma intervall som övrig träfasad medan undersidan av balkongen, som är mer skyddad, målas vart 16:e år. Golvet är belagt med trall av trä. Underhållet av dessa ligger på de boende.

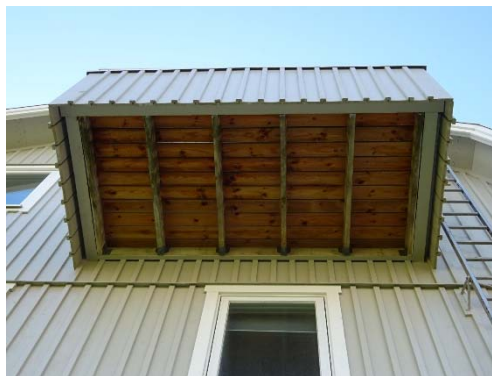
En av balkongerna är inte målad undertill vilket utförs i samband med nästa fasadmålning år 2023 och följer sedan intervallet vart åttonde år likt övriga balkonger.

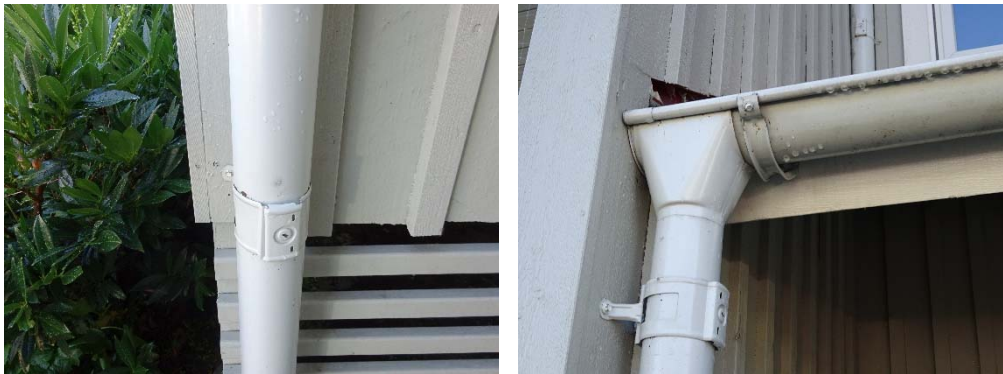
Stuprören är av varmgalvad stålplåt överdraget med ett färg- eller plastskikt, så kallad plastisol eller plåtsol, och uppvisar ett gott skick. Livslängden är 30 år. Målning av stuprören under den tiden är inte speciellt meningsfullt eftersom de rostar inifrån, där det är svårt att nå med en pensel. En målning är också bara marginellt billigare än att byta röret, vilket också talar mot målning.

Falsarna är tyvärr vända inåt fasaden vilket är felaktigt. Detta är en riskabel lösning eftersom eventuella frostsprängningar och resulterande läckage är svårare att upptäcka, vilket i sin tur kan ge dyra fuktskador på fasaden. En rekommendation är därför att man vänder stuprören rätt med falsen utåt vid nästa fasadmålning.

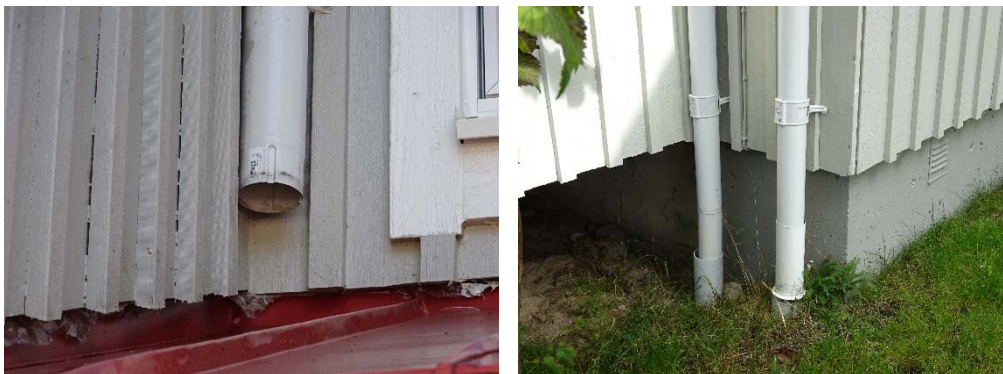
Stupröret ovanför entrétaket saknar utkastare vilket i nuläget ger träfasaden onödig väta vilket kan undvikas om sådan monteras.

På flera ställen saknas självrensande lövsilar vilket rekommenderas då detta förenklar förvaltningen och minskar också risken för frostsprängningar orsakade av stopp i lövsilen. Montering av detta läggs in i planen år 2018.

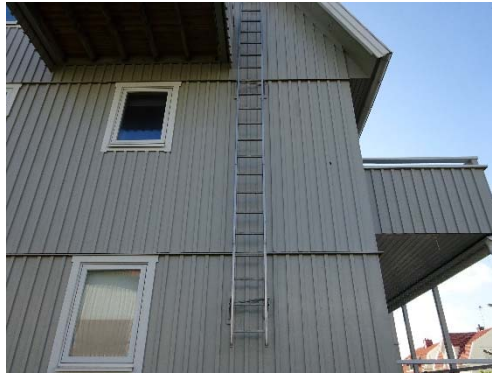
På vardera gavelsida av huset finns utrymningsstegar. Dessa uppfyller dessvärre inte dagens krav på utrymning, som innebär att vid en fallhöjd över 4 meter skall stegen förses med skyddskorg. Skyddskorgen avslutas 2-2,5 meter ovan mark.

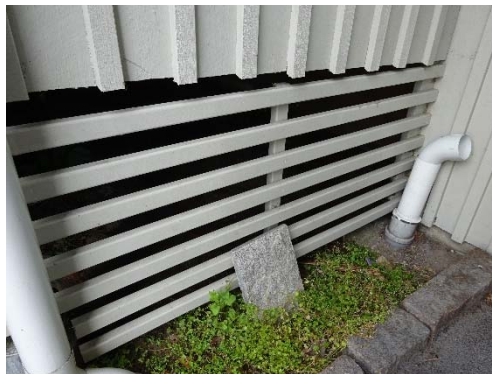
Altankjolen är i trä och målas samtidigt som övrig träfasad, en åtgärd som återkommer vart åttonde år.

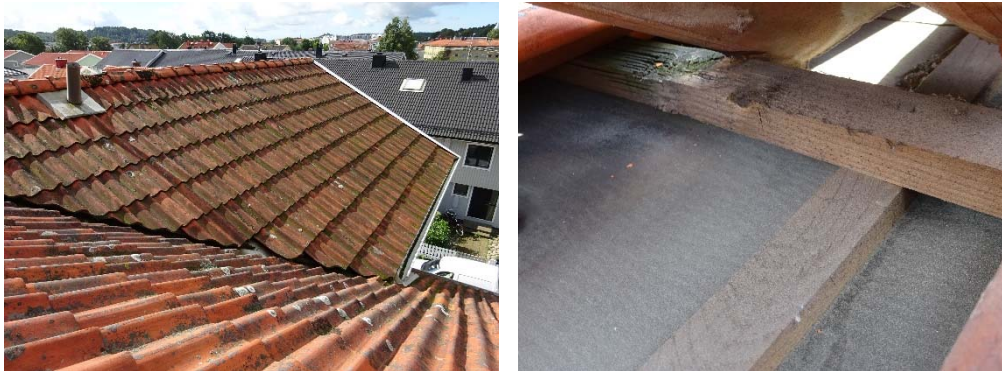
Taket är beklätt med tegelpannor. Tegel är en mycket beständig takbeklädnad och kan stå sig mer än hundra år. Problemet är att underlaget inte står sig lika länge. Papp och läkt bör bytas efter 40 år eftersom pappen torkar och blir spröd samt läkten ruttar. Varianten i det läget att försöka återanvända de gamla pannorna är tyvärr ett dåligt alternativ. Med tilltagande ålder blir tegelpannorna sköra. Därför går de ofta sönder när de ska hanteras, staplas och återläggas. Lägg därtill att gamla tiders tegelpannor har en betydligt sämre passform, vilket gör att den nya takomläggningen kommer att släppa igenom vatten till underlagspappen i högre utsträckning. Det ökar belastningen på både pappen och läkten under. Resultatet blir ett tak med betydligt kortare livslängd än de 40 år som man annars skulle kunnat förutsätta.

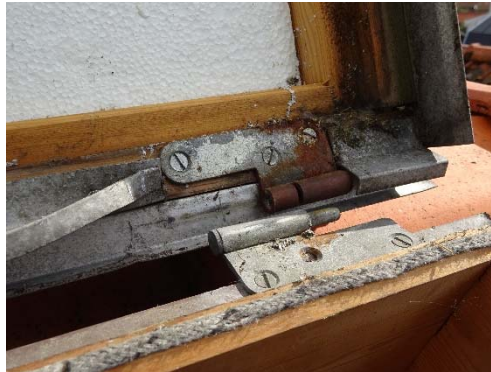
## LUCKOR

I samband med omläggningen av taket bör även takluckan ses över. Under besiktningen lossnade luckan från gångjärnen och kunde lyftas av, vilket inte är att rekommendera. Rätt typ av gångjärn bör här monteras för att säkrare taktillträde.

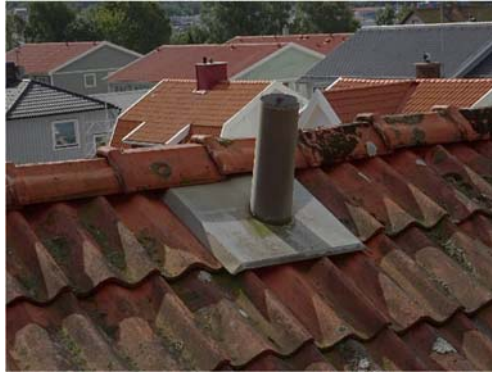
## INSTALLATIONER OCH ÖVRIGT PÅ TAKEN

I samband med takläggningen byts förslagsvis takstosarna ut istället för att målas. På så vis skjuts kommande målningsbehov väl in i framtiden.

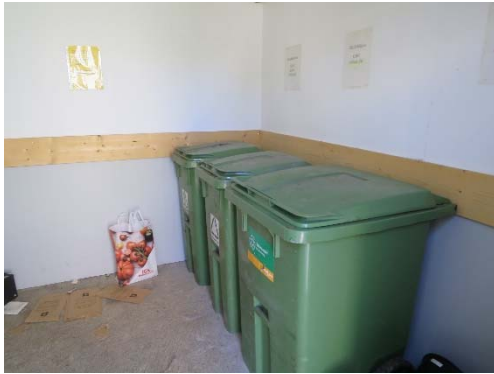
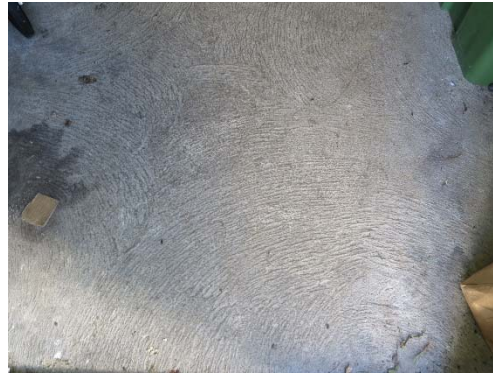
Ytskikten i soprummet är i gott skick. Målning av väggar och tak görs här vart 20:e år. På golvet rekommenderas en dammbindning, vilket kommer minska betongens absorptionsförmåga och gör golvet lättare att hålla rent samt minskar risken för odörer.

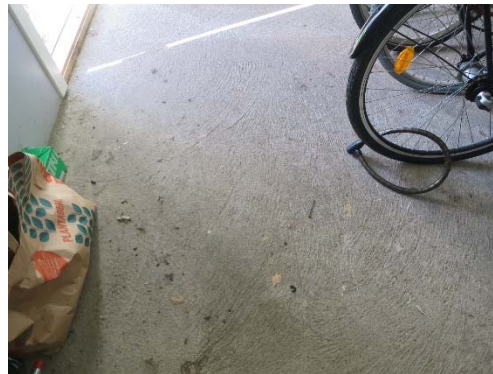
Även cykelförrådets ytskikt är i gott skick. Målning följer samma intervall som övriga allmänna utrymmen. För golvet föreslås en dammbindning för att ge en blank och fräsch yta, samtidigt som det binder det damm som annars släpper naturligt från betongen.

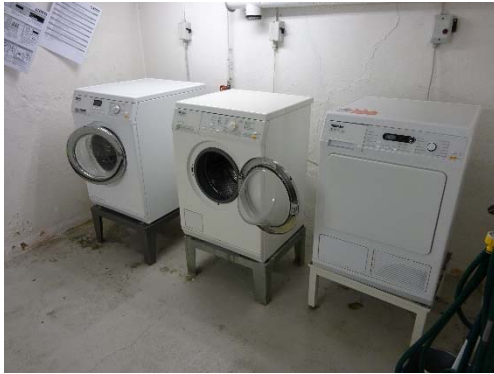
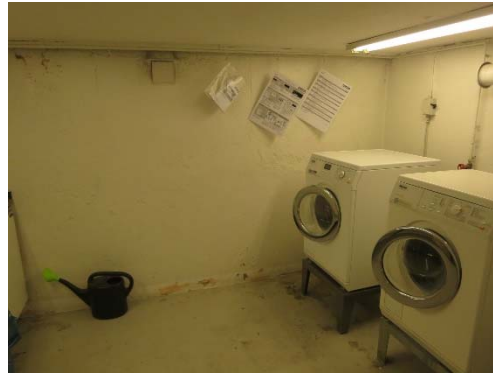
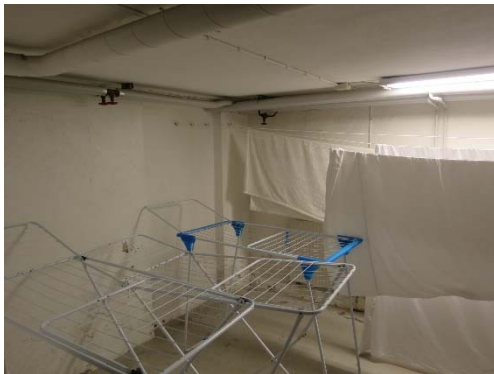
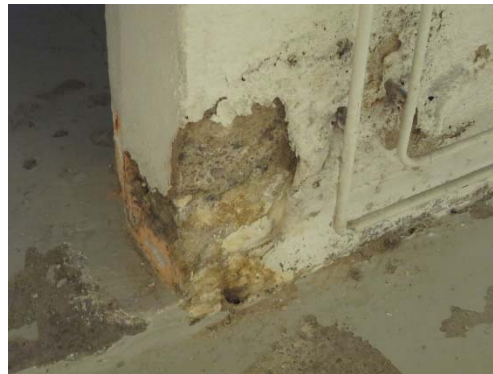
Tvättstugans ytskikt är målade och skicket är medelgott. Här rekommenderas en modernisering av hela tvättstugan med nya ytskikt såsom kaklade väggar och golv belagt med klinker samt ny maskinpark. Maskinparkens förväntade livslängder på vardera utrustning återfinns i Del 2 av underhållsplanen. En rekommendation är att vid ett framtida byte koppla in tvättmaskinerna på varmvattnet. Det är en liten extra investering initialt, men denna sparas snart in och tjänas sedan in många gånger om.

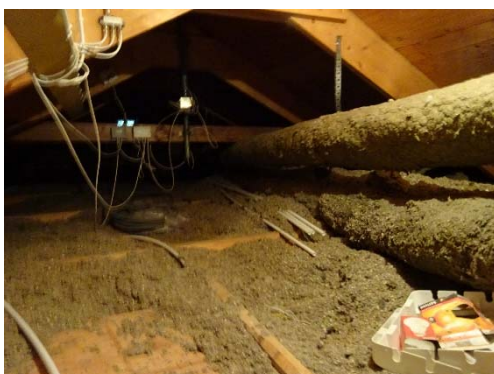
Vinden är både väl isolerad och luftad. Detta ger goda förutsättningar för ett bra klimat, vilket även kan bekräftas vid besiktningen. Inga tecken på takläckage har noterats.

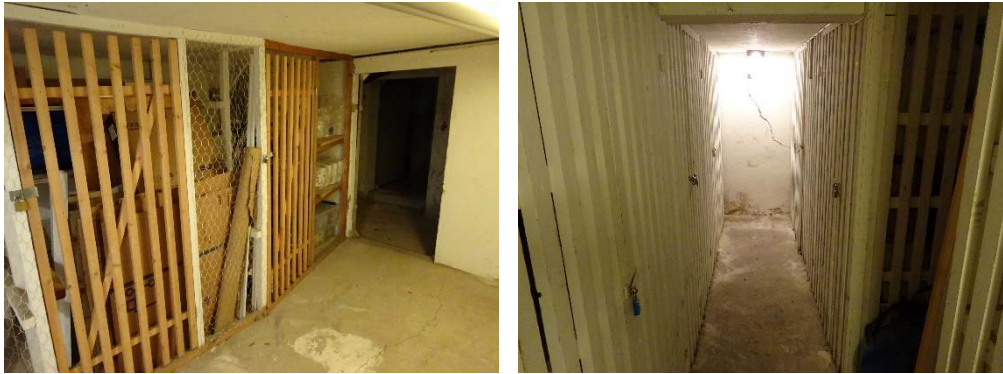
Ytskikten i källaren är generellt slitna och en uppfräschning bör ligga inom närtid. Här rekommenderas återkommande målning vart 20:e år.

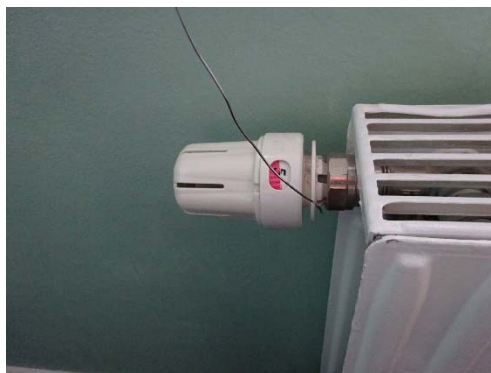
För att reglera värmeeffekten i varje radiator har de försetts med termostatventiler, som reglerar temperaturen mot ett önskat värde som ställs in av den boende. Lägenheternas termostater har en livslängd på max 20 år, varefter de inte har någon värmereglerande funktion kvar. Ett byte av samtliga termostater och termostatventiler ligger inlagd i planen år 2025. I samband med bytet bör också en injustering av värmesystemet göras. Det innebär att alla lägenheternas värmeförsel balanseras in igen så att den balans som ursprungligen var tänkt återställs. Detta ger en bättre komfort och kan även sänka energiförbrukningen. Injusteringen är också något som bör göras i snitt vart 20:e år.

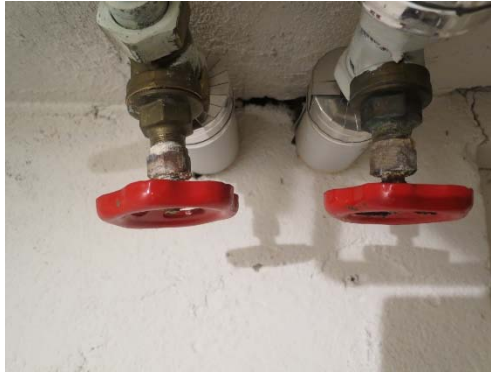
I källaren finns ett antal avstängningsventiler. För att dessa ska hålla riktigt länge behöver de motioneras regelbundet. Detta bedöms inte ha gjorts, vilket har resulterat i att de ärgat. Det finns nu stor risk att de sitter fast och springer läck när de väl behöver användas.

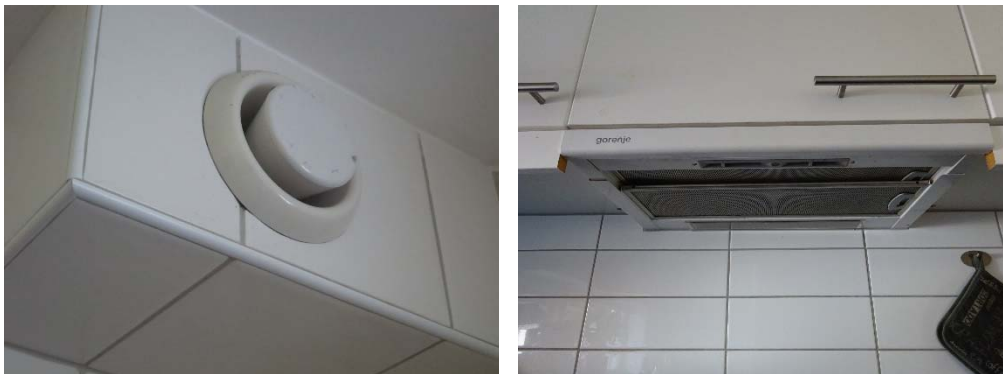
Fastigheten är försedd med mekanisk frånluftsventilation (F). Det innebär att friskluften kommer in via ventiler i fönstren, så kallade spaltventiler. Luften sugas sedan ut med hjälp av frånluftsfläktar på vinden via ventilationsdon i badrum och spiskåpor i köken. För detta system krävs obligatorisk ventilationskontroll (OVK) vart sjätte år, vilket läggs in i planen. Denna skedde senast under år 2017, men blev dessvärre ej godkänd. Föreningen har nu en viss tid på sig att åtgärda bristerna innan en ombesiktning måste ske. Ombesiktningen sker genom kontroll av att de brister och fel som framkommit i protokollet är åtgärdade.

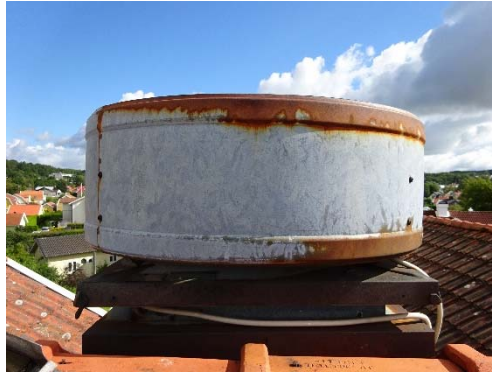
Frånluftsfläkten på taket är till åren kommen. Den går konstant på helfart vilket gör att energiförbrukningen blir hög. Ny tryckstyrd lågenergifläkt rekommenderas för att erhålla säkrare drift samt lägre driftskostnader.

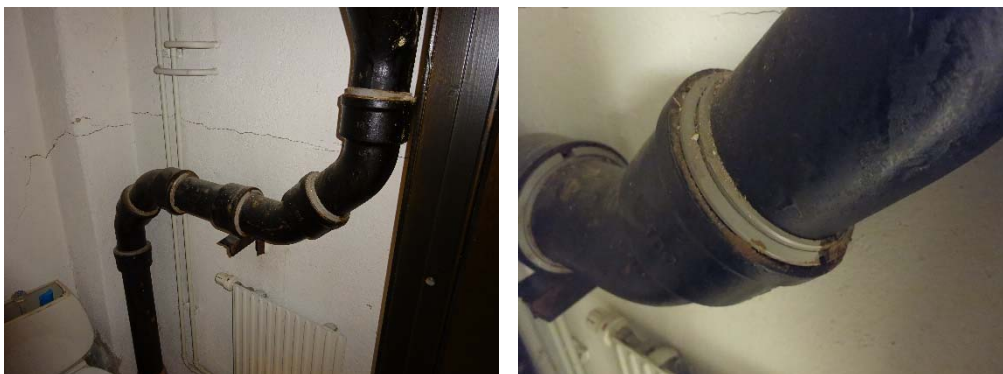
Avloppsstammarna är av gjutjärn. De har en bedömd livslängd på omkring 50 år. Likt vattenledningarna är det rimligt att anta att även avloppsstammarna byttes i början av 80-talet.

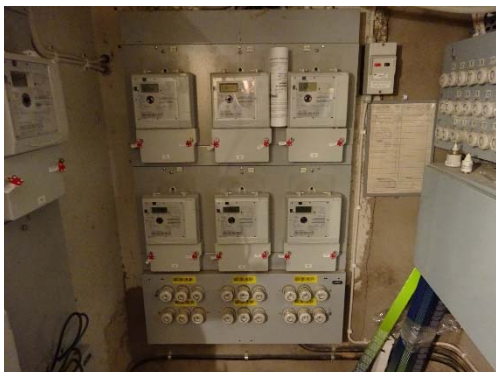
Fastighetens elanläggning är till största del från början av 80-talet. Generellt gäller att el bör bytas ut efter ett visst intervall även om det fungerar. Slitage, uttorkade kontakter och kablar innebär risker som inte alltid syns. Av denna anledning bör elcentraler och stamledningar bytas ut efter 50 år.

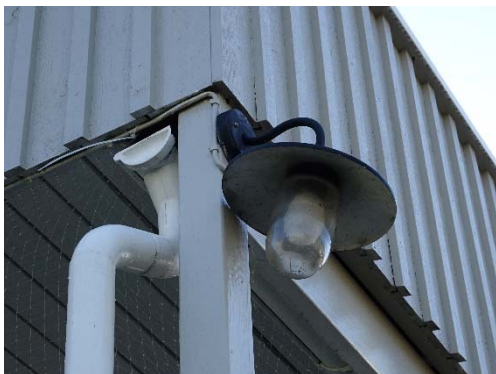
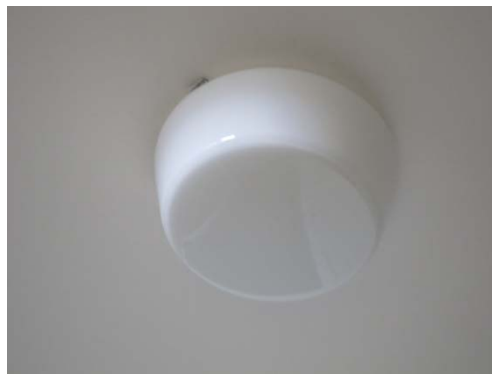
De olika belysningarna med deras respektive underhållsåtgärder har noterats i Del 2 av underhållsplanen där åtgärder, intervaller och kostnader kan studeras. Flera armaturer har nyligen bytts ut till LED, vilket är ett bra val. Dessa är de mest energisnåla och kräver minst av den löpande förvaltningen, varför detta fortsättningsvis planeras för samtliga armaturer, nya som gamla.

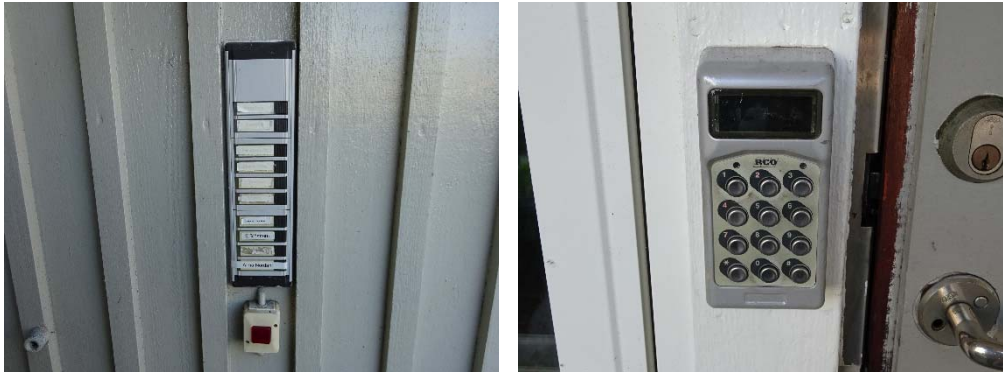
Passagesystemet med porttelefon och portkodlås är i bra skick men börjar komma upp i ålder och ett byte är aktuellt inom de närmaste åren. En livslängd på 20 år kan påräknas. Då är det troligtvis anläggningens funktionella livslängd som blir avgörande för ett byte. Det vill säga hur länge en teknisk utrustning är modern och där intåget av ny teknik skapar ny efterfrågan.
