# Besiktningssprotokoll

## Försäkringsbesiktning

Fastighetsbeteckning Vinbäret 3	
Försäkringstagare Ernst Peter Wallman	
Fastighetsadress Ekeborgsvägen 7	
Postnummer 511 41	Ort Kinna
Försäkringsnummer CV-3020996-405

Typ av besiktning Försäkringsbesiktning	Tidigare försäkringsbolag
Hustyp 1-8 4. Enplan, källare, inredd vind	Besiktigad byggnad Huvudbyggnad
Byggnadsår 1955	Boarea 135 m <sup>2</sup>
Grundläggning Källare

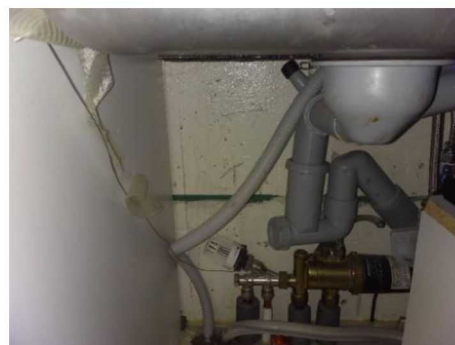
#### Entréplan / Kök. Renovering år 2001. Installationer

Avloppsslang är inte förankrad. Avloppsslang från diskmaskin ej förankrad i köksbänkens underkant, branschkrav efter 2005. Avloppsslangen riskerar att ryckas loss vilket kan leda till läckage. Montera fast fackmässigt med hjälp av upphängningsbygel och slangklämmor.
