Besiktningssprotokoll

Försäkringsbesiktning

Fastighetsbeteckning Kläppe 3:19	
Försäkringstagare Patrik Joakim Granevärn	
Fastighetsadress Välje 515	
Postnummer 845 91	Ort Hallen
Försäkringsnummer CV-4091525-214

Typ av besiktning Försäkringsbesiktning	Tidigare försäkringsbolag
Hustyp 1-8 2. Enplan, ej källare, inredd vind	Besiktigad byggnad Huvudbyggnad
Byggnadsår 1909	Boarea 136 m ²
Grundläggning Betongplatta på mark

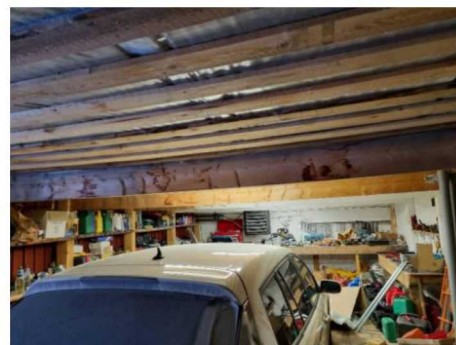
Tak, Inomhus

Balkar i takkonstruktion hänger. En fördjupad undersökning rekommenderas för att bedöma orsak och omfattning.

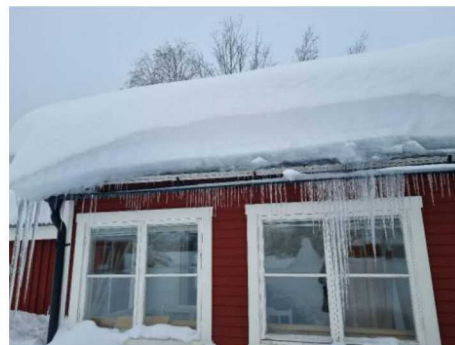
Utvändigt / Tak Takavvattning

Hängrännor saknas eller är bristfälliga. Då hängrännor inte finns eller är bristfälliga, utsätts fasad och grund för en ökad fuktbelastning, detta kan leda till rötskador i bakomliggande konstruktioner. Tillse att hängrännor monteras med rätt lutning runt om huset.

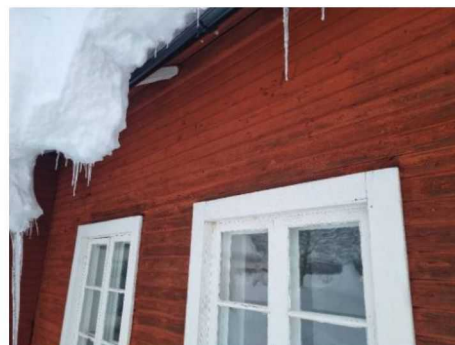
Utvändigt / Fasad Fasad

Fasadpanelen är i behov av målning/underhåll. Fasadpanel och träkonstruktioner där målningsbehov finns riskerar pga. sämre vattenavvisande förmåga att få fuktskador. Detta kan leda till rötskador i panelen. Genomför målning och underhåll. Vid osäkerhet kontaktas fackman.

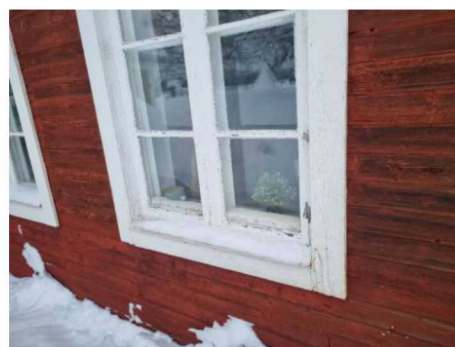
Utvändigt / Fasad Fönster

Fönster är i behov av underhåll. Partier där målningsbehov finns riskerar pga. sämre vattenavvisande förmåga att få fuktskador. Detta kan leda till rötskador i och i omkringliggande konstruktioner. Genomför målning och underhåll. Vid osäkerhet kontaktas fackman.
