Besiktningssprotokoll

Försäkringsbesiktning Fastighetsbyrån Bostadsrätt

Bostadsrättsförening: HSB:s Brf Nejonögat	
Lägenhetsnummer:	
Fastighetsadress: Rådhusgatan 106a	
Postnummer: 831 45	Ort: Östersund

Besiktningdatum: 2024-11-01	Protokollnummer: 68625173
Tekniker: Evelina von Sneidern	
E-post: evelina.von.sneidern@Anticimex.se	
Kontor: Sundsvall	
Närvarande: Ingen närvarande

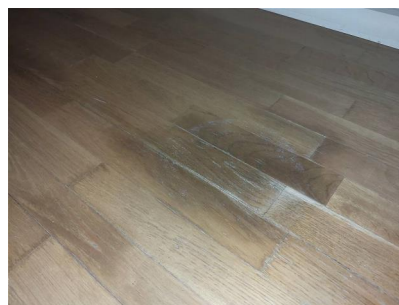
Lägenhet / Vardagsrum

Missfärgning noterades på golvet.

Fuktindikerat utan anmärkning.

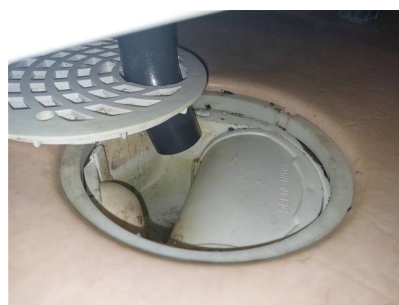
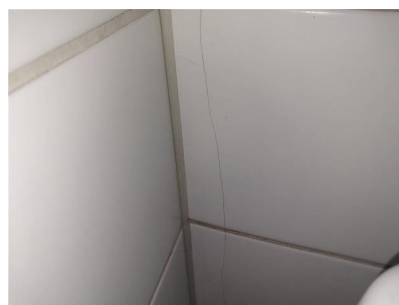
Lägenhet / Badrum/Wc

Våtutrymmet har äldre yt/tätskikt.

-Golvbrunnen är äldre.

-Sprickor noterades på kakelplattor.

Eftersom funktionen, som innebär att ytskiktet/tätskiktet ska vara vattentätt, kan vara nedsatt finns en ökad risk att vatten tränger igenom ytskiktet/tätskiktet med vattenskador i omkringliggande konstruktioner som följd.

Fuktindikering i utrymmet gav inga förhöjda fuktindikationer.
