Besiktningssprotokoll

Försäkringsbesiktning

Fastighetsbeteckning Apan 19	
Försäkringstagare [REDACTED]	
Fastighetsadress Östra Linnégatan 5	
Postnummer 692 32	Ort Kumla
Försäkringsnummer [REDACTED]

Typ av besiktning Försäkringsbesiktning	Tidigare försäkringsbolag
Hustyp 1-8 4. Enplan, källare, inredd vind	Besiktigad byggnad Huvudbyggnad
Byggnadsår 1954	Boarea 65 m ²
Grundläggning Källare

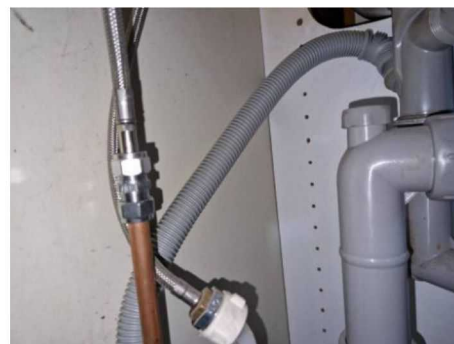
Installationer

Avloppsslang från diskmaskin är inte fast förankrad. Det är branschkrav att avloppsslang från diskmaskin ska vara monterad enligt leverantörens monteringsanvisning. Normalt ska avloppsslangen fästas mot köksbänkens undersida annars riskerar den att skadas eller ryckas loss vilket kan leda till läckage. Förankra avloppsslang enligt leverantörens monteringsanvisning.

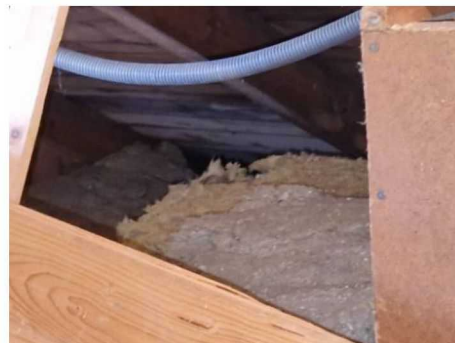
⚠ Konstruktioner / Vind Underlagstak / bjälkar / vägg

Mindre mängd mikrobiell påväxt på underlagstaket. Den upptäckta mikrobiella påväxten på underlagstaket kan vara en indikation på att vinden tillförs fukt inifrån bostaden. Eftersom det är en mindre mängd mikrobiell påväxt rekommenderas det att vinden hålls under uppsikt för att se om påväxten ökar. Det är rekommenderat att kontrollera vinden minst två gånger om året. Om påväxten blir större rekommenderas det att ni kontaktar Anticimex för utredning av orsak samt förslag på åtgärd.

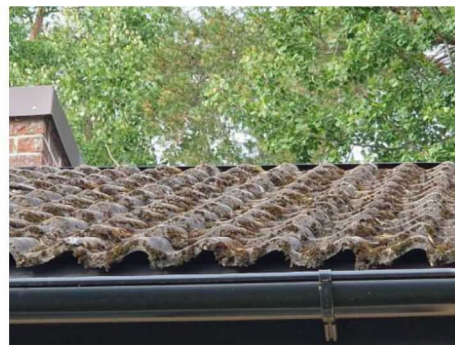
⚠ Utvändigt / Tak

Mossa/skräp finns på taket. Mosspåväxt på taket kan leda till att taktäckningen får ett minskat motstånd mot vatteninträngning. Detta i sin tur kan leda till fuktskador på träläkt och takkonstruktionen vilket kan resultera i mikrobiella skador. Rensa taket ifrån mossa och skräp.

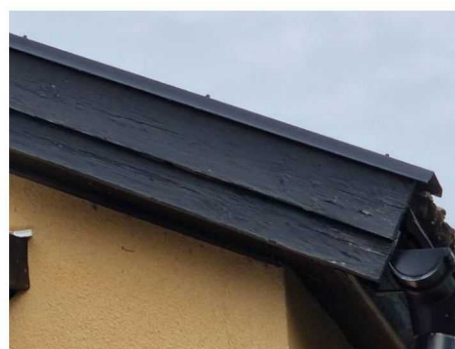
⚠ Utvändigt / Tak

Vindskivor i behov av underhåll. Paneler och träkonstruktioner där målningsbehov finns riskerar pga. sämre vattenavvisande förmåga att få fuktskador. Detta kan leda till rötskador. Genomför målning och underhåll av vindskivorna. Vid osäkerhet kontaktas fackman.

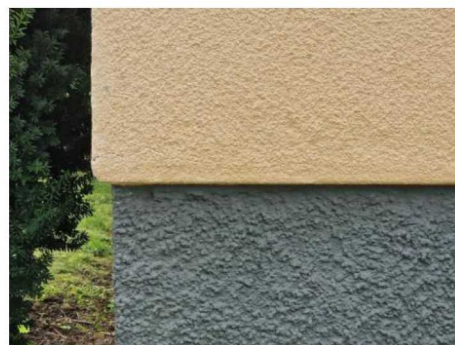
✎ Utvändigt / Fasad

Sprickor/glipor finns i fasadbeklädnaden. Sprickor och glipor ökar risken för fuktskador i fasaden och i den bakomvarande konstruktionen. Kontakta fackman för rätt åtgärd och lösning.
