# ÖVERLÅTELSEBESIKTNING

Knösta 3:1

Knösta 48, 824 92 Hudiksvall

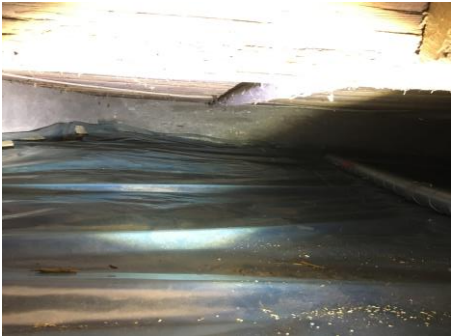
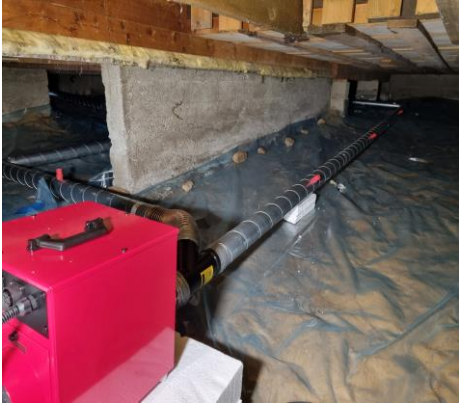
<b>Mark:</b>	Normalt underhållsbehov. Ingenting att notera.
<b>Grundmur / Hussockel / Krypgrund:</b>	<p>Krypgrund – Risk. Se riskanalys 3.1. Bärande timmeråsar har haft röta i nederkant. Bedömningen är att det skapades innan avfuktningstrustningen monterades, nu är det torrt. Åsarna har förlorat marginellt av sin hållfasthet. Eftersom det är så liten bit av timmeråsarna som skadats görs bedömningen att det inte är fara för dess hållfasthet – Risk. Se riskanalys 3.7</p> <p>Sprickor i grundmuren vid källartrappan utanför matkällaren – Risk. Se riskanalys 3.2.</p> <div data-bbox="563 967 1015 1301">

3.1 Uteluften som ventilerar grunden innehåller på sommaren mycket fukt. På sommaren förekommer en lägre temperatur i grunden än utomhus. Detta plus de faktum att om det ligger organiskt material på marken, ingen plastfolie som skydd mot markfukt, inträngande dagvatten från stuprören medför förhöjd fuktighet i grunden med risk för framtida eller befintliga fukt-, röt- och mögelskador samt lukt i anslutande konstruktioner.

3.2 Sprickor i grundväggen kan försämra hållfastheten i väggen och även få inträngande fukt i väggen, detta kan medföra risk för framtida eller befintliga fukt-, röt-, mögel och konstruktionsskador samt lukt i anslutande konstruktioner.

3.7 Om de bärande åsarna har sämre styvhet orsakat av tidigare fuktig miljö kan det medföra bristande hållfasthet i dem.

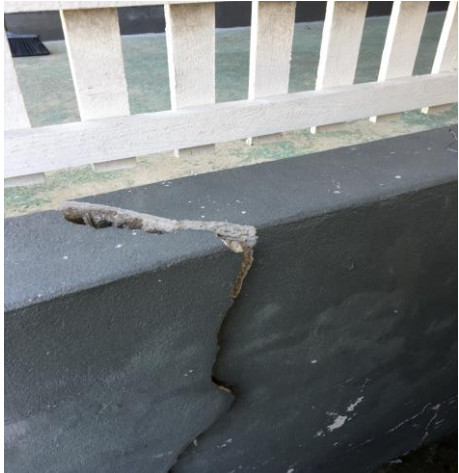
</div> <p>Grundmuren vid källartrappan.</p>
<b>Fasad:</b>	Normalt underhållsbehov. Ingenting att notera.

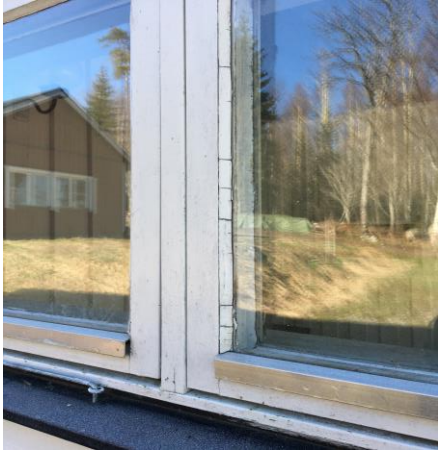
<b>Dörrar:</b>	Normalt underhållsbehov. Inget att notera.
<b>Fönster:</b>	<p>Normalt underhållsbehov. Sprickor i kittet. Liten brist.</p>

<p>Fönster.</p>
<b>Yttertak:</b>	<p>Normalt underhållsbehov. Stuprör saknas på baksidan – Risk. Se riskanalys 3.3. Röta i vindskivor – Liten brist.</p>

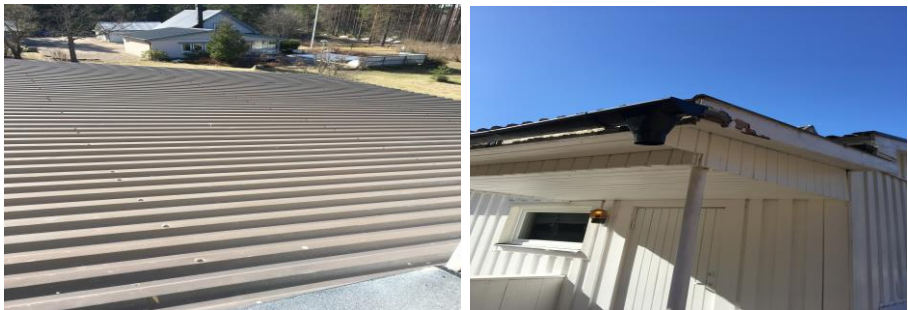
<p>Yttertaket.</p>
<b>Övrigt:</b>	Äldre ytskikt, främst på övervåningen.

3.3 Dagvattnet som rinner ned intill huset är en risk för framtida eller befintlig fukt-, mögel- eller rötskador samt lukt som följd i grund, källare, fasad, bärande delar i sten och trä.

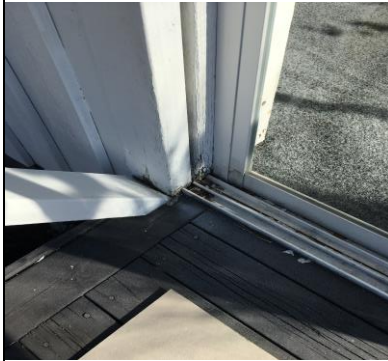
Stolpen vid altandörren är rötskadad långt ner – Liten brist.

Stolpe vid altandörrarna.
