Besiktningssprotokoll

Försäkringsbesiktning Fastighetsbyrån Bostadsrätt

Bostadsrättsförening: Bft Lindalskogen	
Lägenhetsnummer: 1103	
Fastighetsadress: Tjärnskogsvägen 4G	
Postnummer: 456 44	Ort: Väjern

Besiktningdatum: 2025-02-20	Protokollnummer: 68856759
Tekniker: Per-Niklas Zakariasson	
E-post: per-niklas.zakariasson@anticimex.se	
Kontor: Uddevalla	
Närvarande: Fastighetsägare. Mäklare.

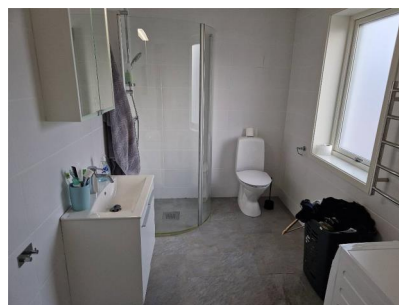
Lägenhet / Dusch/Toalett

Lågpunkter förekommer på golvytan vilket medför att vatten blir ståendes vid vattenbegjutning, detta sker på golvytan mot tröskel.

Enligt dagsens branschregler skall hela golvytan luta mot golvbrunnen för att undvika fuktrelaterade brister. Bristfälligt golvfall medföra en risk att missfärgande fogar och unken lukt uppkommer, detta motverkas med golvvärme.

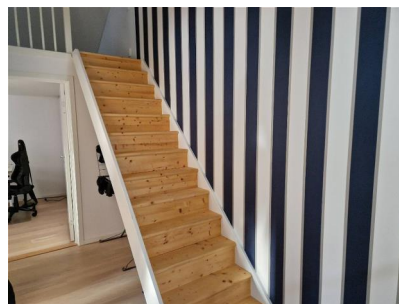
Lägenhet / Trappa

Skyddsräcke saknas.

Avsaknad av räcke medför en risk för personskada.
