# Besiktningsprotokoll

Försäkringsbesiktning Fastighetsbyrån Bostadsrätt

| Bostadsrättsförening:<br>BRF Riksbyggen Varbergshus nr 2 | |
| Fastighetsadress:<br>Granvägen 47 | |

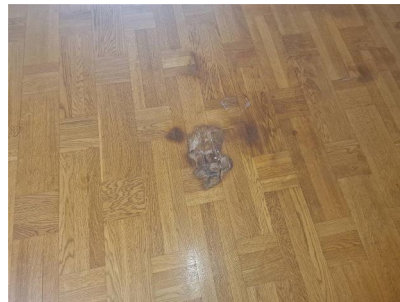
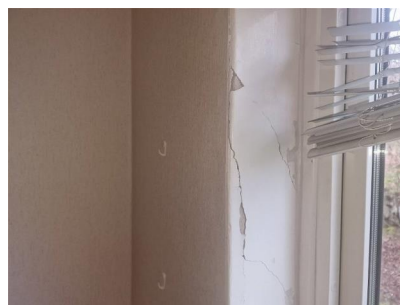
Fläckar/märken finns lokalt på golvytskikt.  
Sprickor noterades lokalt i väggar.

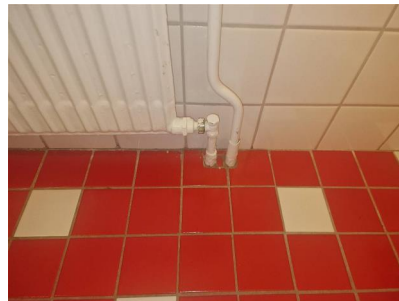
Rörgenomföringar finns i golvet.  
Golvbrunnsmanschetten sticker bitvis fram under klämringen i golvbrunnen.

Bristerna medför en ökad risk att vatten kan tränga in i omkringliggande konstruktioner med fuktrelaterade skador som möjlig följd.

Skada/hål finns i dörrbladet.
