## UTLÅTANDE ÖVER ÖVERLÅTELSEBESIKTNING

Knivsta Husby-Tarv 1:11  
Norrström 28

Överlåtelsebesiktning enligt SBR-modellen

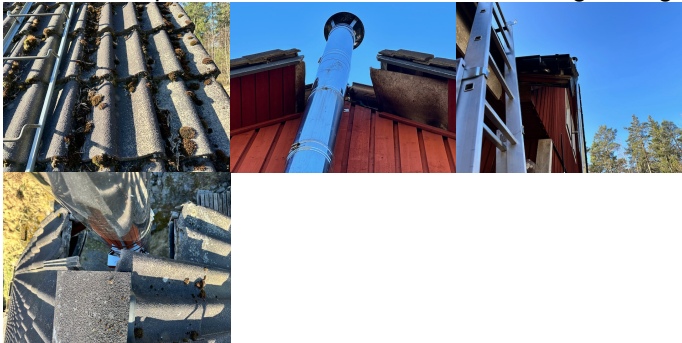
| Yttertak | <p>Vindskivor och takfotsbrädor med färgsläpp<br/>Otätheter kring utvärdig skorsten med boardskivor som är fuktpåverkade och röta i läckt<br/>Taköverhäng hänger noteras vid uppstigning på baksida<br/>Mossa på takpannor och äldre takfönster<br/>Rinnmärken på undersida entrétak och otillräcklig lutning för plåt</p> |
