# Besiktningsprotokoll

Försäkringsbesiktning Fastighetsbyrån Bostadsrätt

| Bostadsrättsförening:<br>Brf Kyrkspiran | |
| Fastighetsadress:<br>Plantagegatan 15 | |

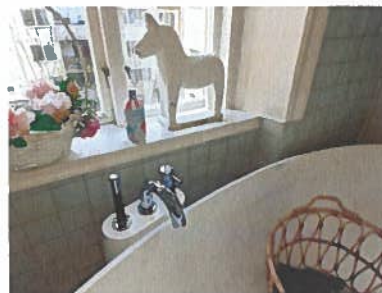
Duschen är placerad nära ett fönster.

Duschens placering i våtutrymmet utgör en risk för fuktskador i fönster- och väggkonstruktionen.

För att minska risken för fuktskador på fönster och väggkonstruktion rekommenderas att man skyddar fönstret mot vattenbegjutning.

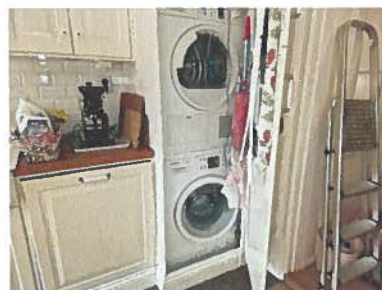
Tvättpelare i kök.

Fuktskydd saknas under tvättmaskin.

Sockel finns och hindrar att läckage kan bli synligt.

Okänt om golvbrunn finns samt om vattenfelsbrytare finns installerad.

Risk finns om spilledningen lossnar och vatten strömmar ut över golvet, med fuktrelaterade skador som möjlig följd i omkringliggande konstruktioner.
