# Besiktningsprotokoll

Anticimex Försäkringsbesiktning i samarbete med Fastighetsbyrån

| Fastighetsadress:<br>Höggeröd 462 | |

| Besiktningsdatum:<br>2025-04-29 | Protokollnummer:<br>68972446 |

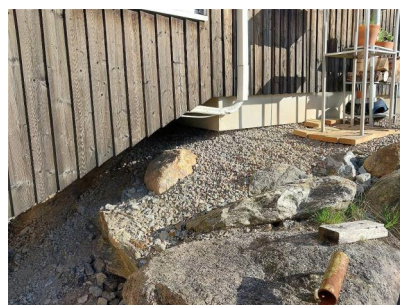
Betongplattan är lokalt bristfälligt grundlagd i hörnet mot plintgrunden.

Detta kan leda till sättningsskador.

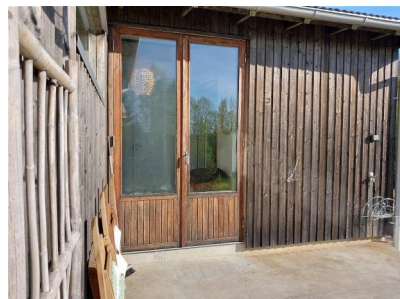
Altandörr är i behov av målning/underhåll.

Dörrar där målningsbehov finns riskerar att få fukt- och rötskador på grund av sämre vattenavvisande förmåga.

För att öka livslängden på dörr rekommenderas målning och underhåll.

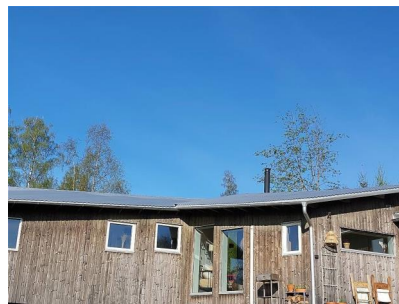
Godkänd stege/stegsäkring saknas.  
Taket är delvis besiktat från mark.

Vi rekommenderar en kompletterande besiktning när en godkänd stege/stegsäkring finns.
