# Hälsö skola

KULTURHISTORISK UTREDNING

Datum: 2024-03-21

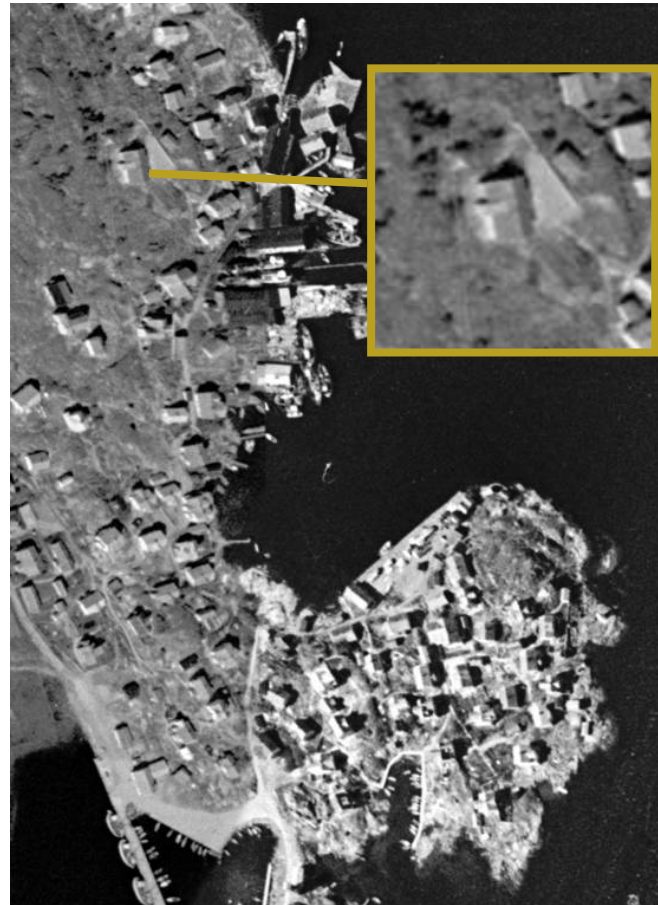
Flygbild från 1960. På västra sidan av byggnaden syns utbyggnaden där den andra ingången var förlagd. Källa: Lantmäteriet.

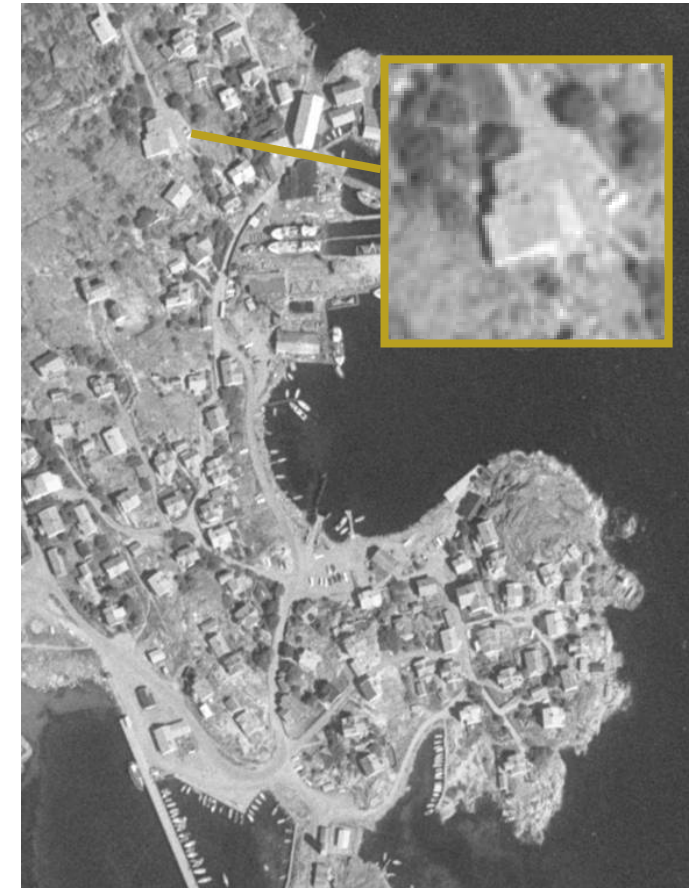
Flygbild från 1975. Byggnaden har byggts ut ytterligare här, troligtvis med toalettdelen. Källa: Lantmäteriet.

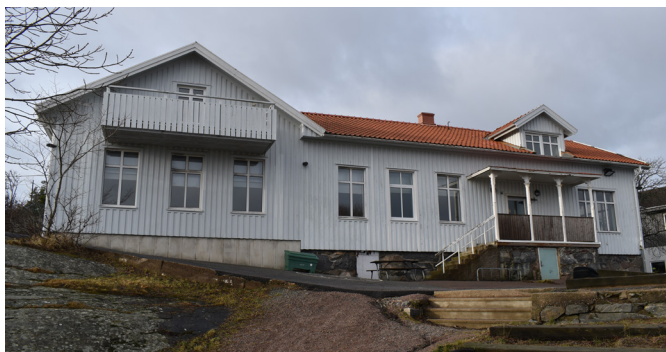
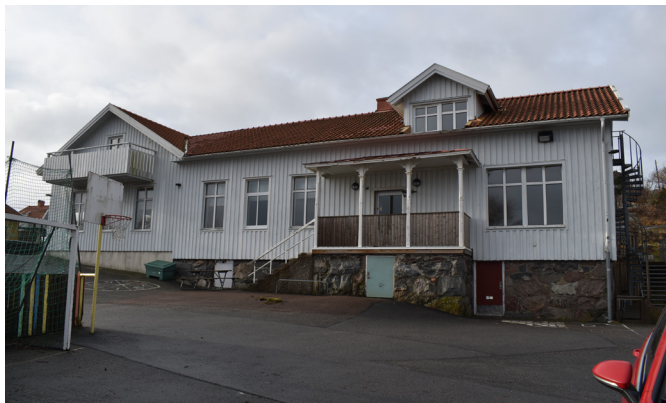
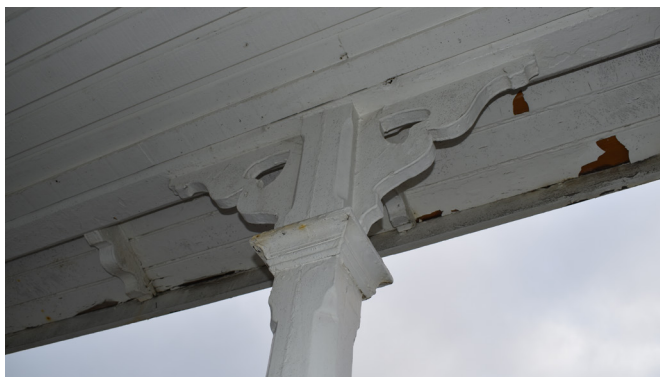
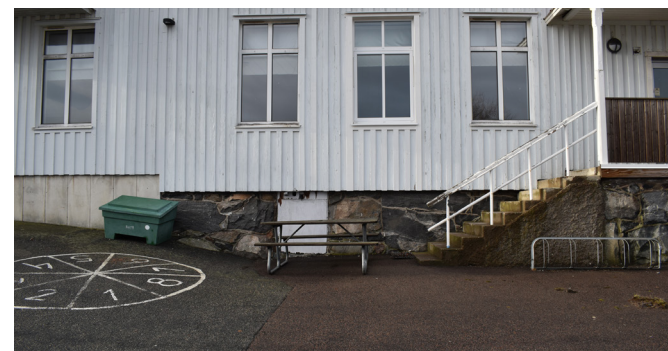
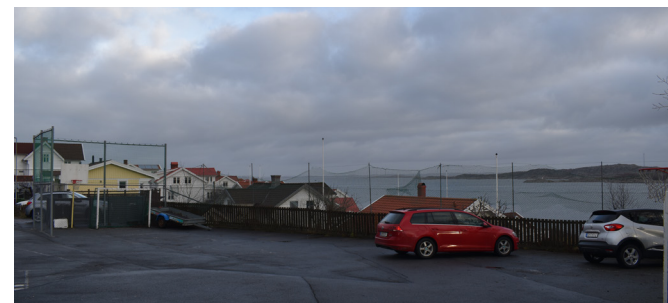
## Östra fasaden

Östra fasaden utgör byggnadens framsida, här ligger även byggnadens huvudentré som markeras genom den ursprungliga farstuvisten. Utbyggnaden skiljer sig tydligt åt från den ursprungliga byggnaden genom att utbyggnadsdelen är påbyggd med en L-form och har gaveln ut mot gårdsplanen.

Den här fasaden ligger i anslutning till en asfalterad gårdsplan som fungerat som kombinerad lekyta och parkering. Härifrån blickar man ut över den övriga bebyggelsen i Hälsö tätort. På andra sidan av ett smalt sund tornar Björköns klippiga landskap upp sig.

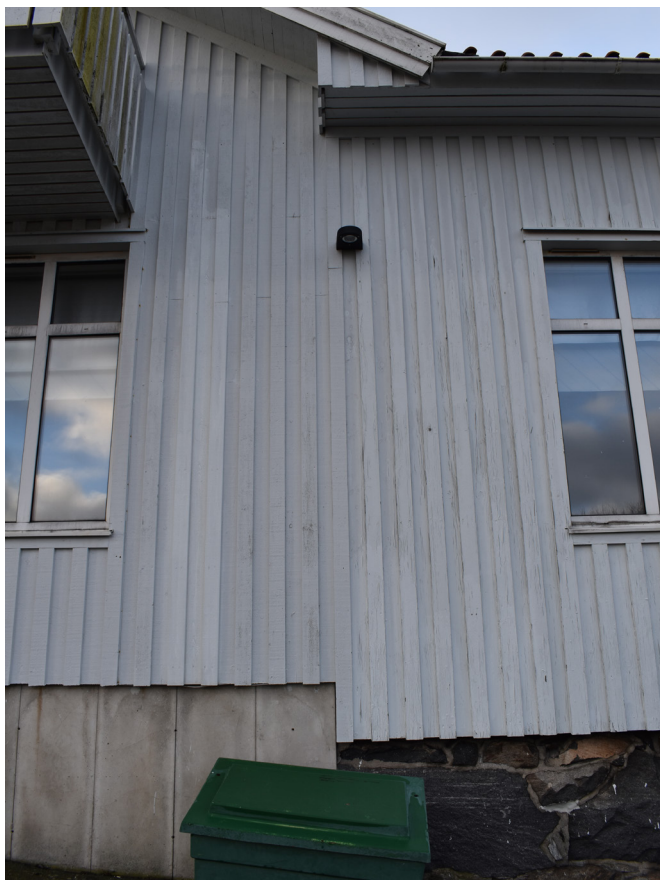
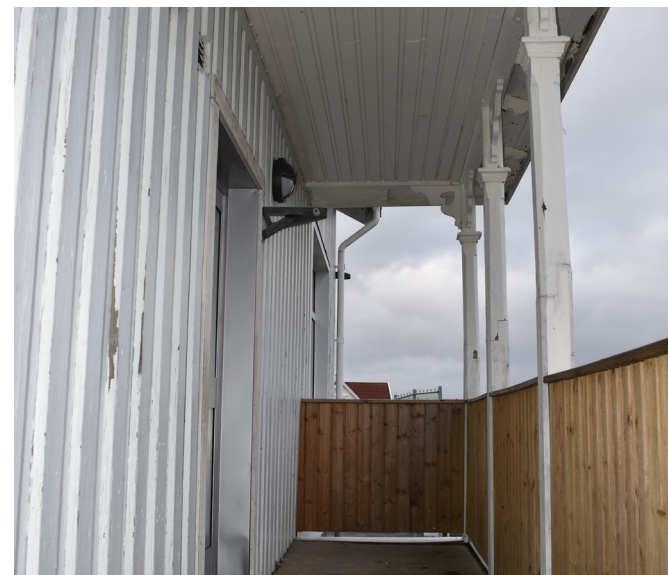
### Norra gaveln

Norra gaveln är det första som syns när man kommer upp mot fastigheten på Brantbacken. Den ursprungliga byggnaden dominerar den här vyn genom att tillbyggnaden är uppförd i vinkel mot den kuperade miljön bakom byggnaden. Mellan det nedre och övre planet löper en cirkelformad utrymningstrappa i stål.

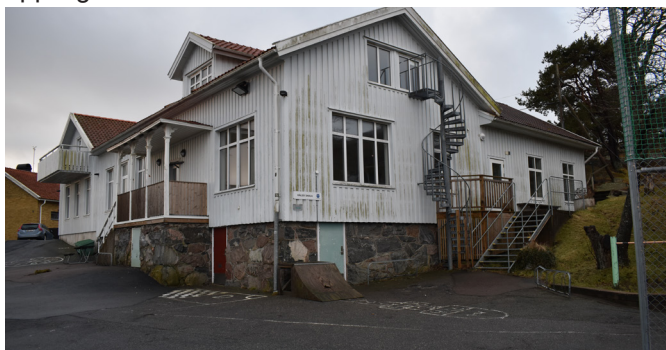
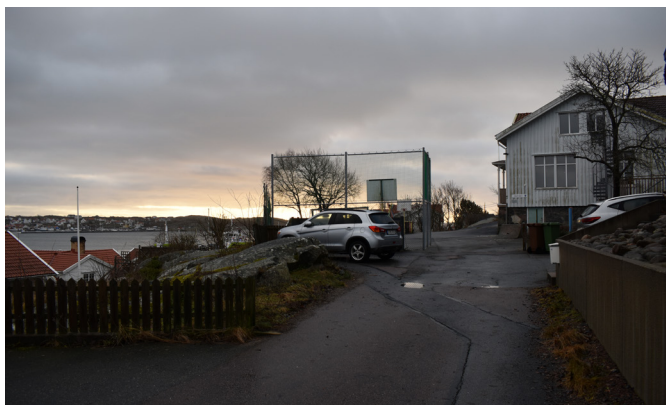
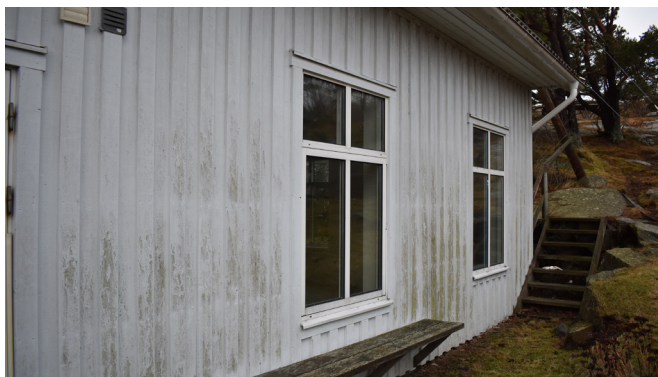
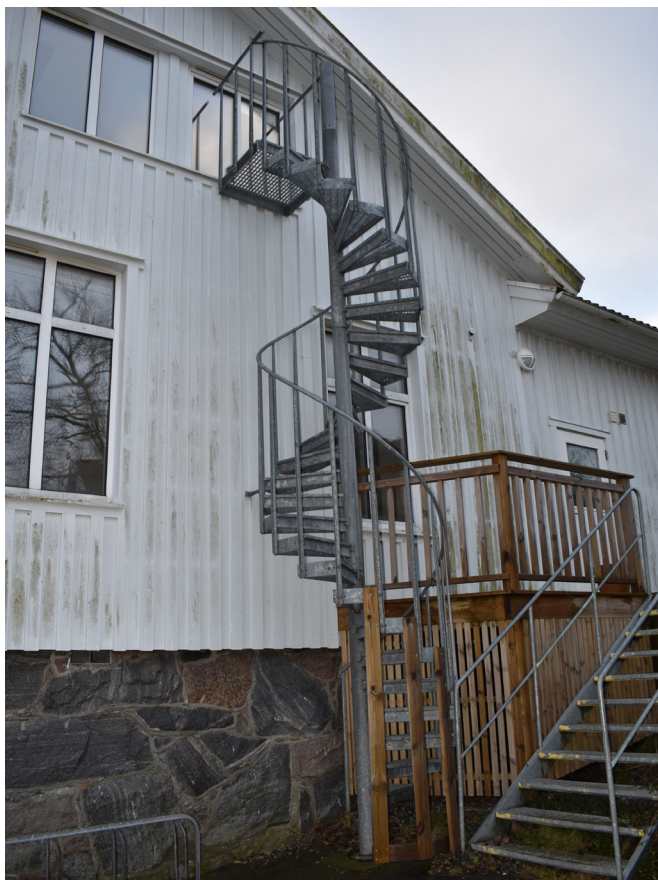
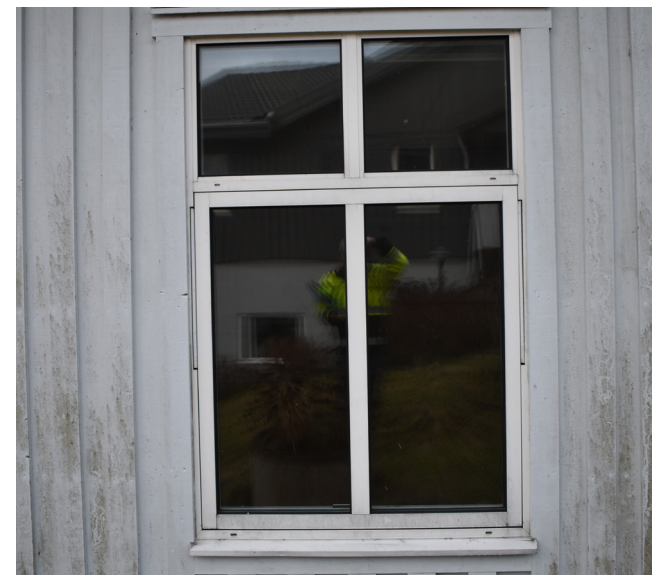
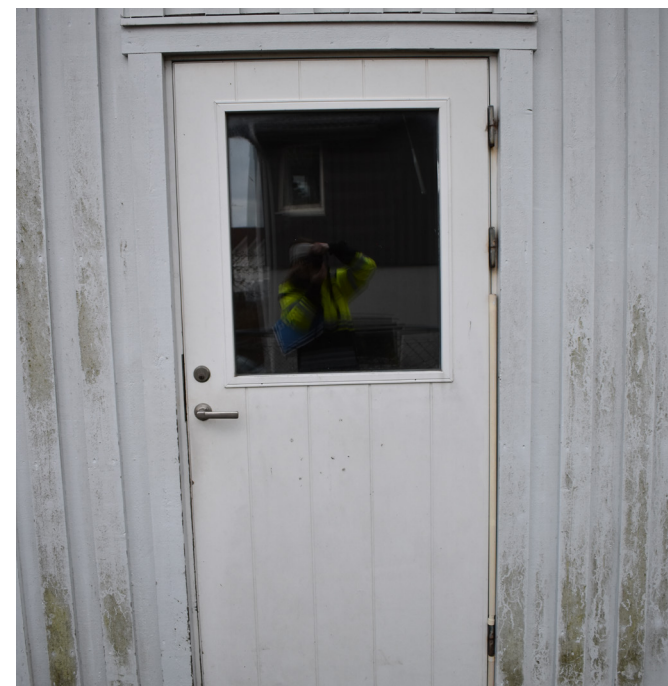
Gaveln ligger även i anslutning till den asfalterade gårdsplanen, likt den östra fasaden, som har fungerat som kombinerad lekyta och parkering. Härifrån blickar man ut över bostadsbebyggelsen nedanför. På andra sidan av ett smalt sund tornar Björköns klippiga landskap upp sig.

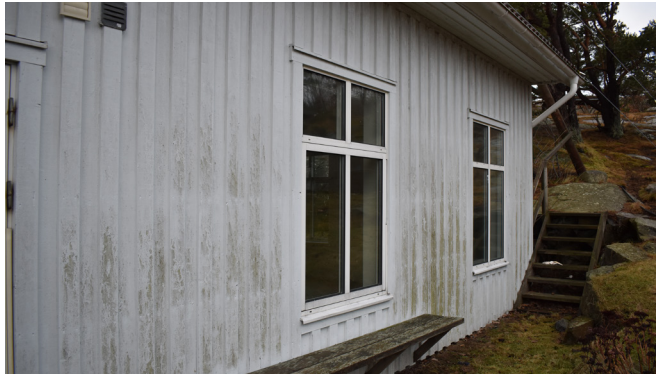
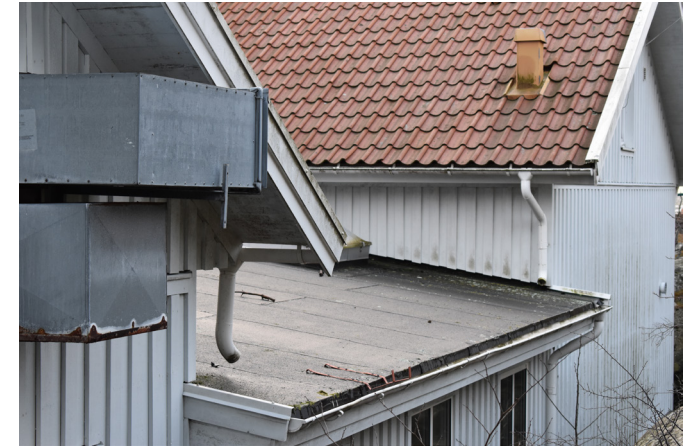
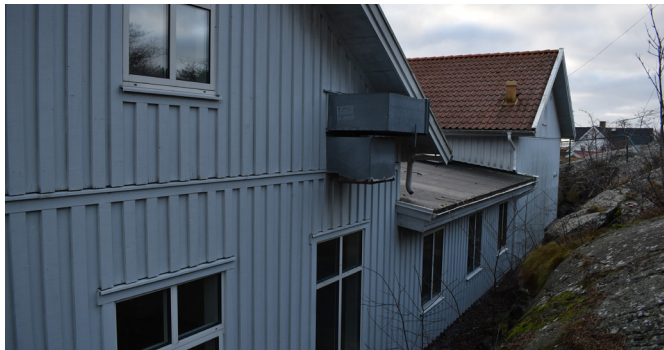
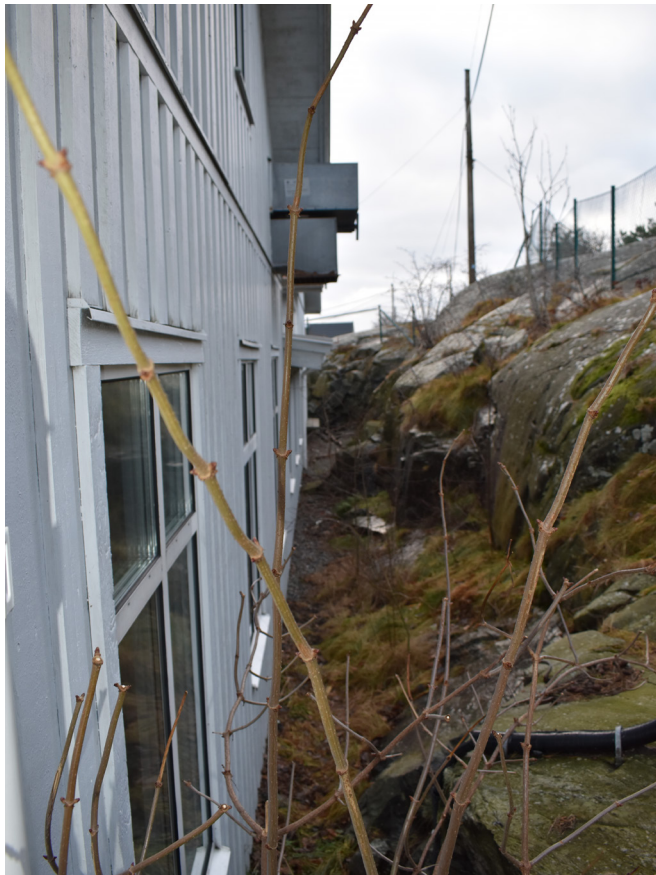
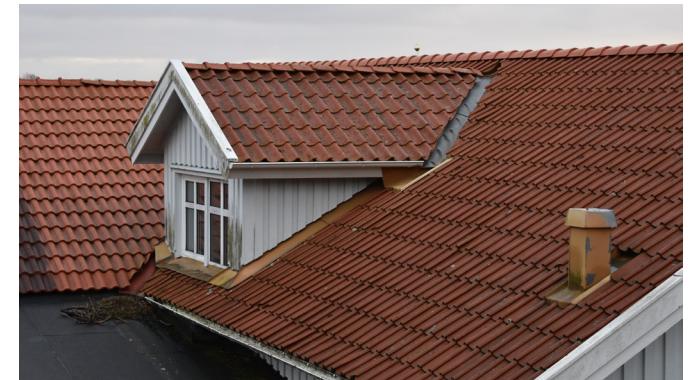
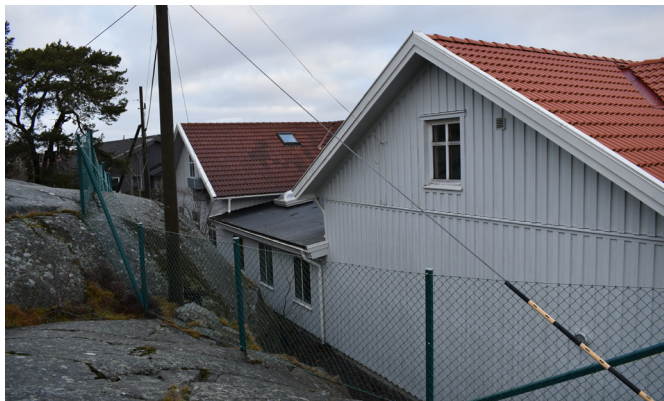
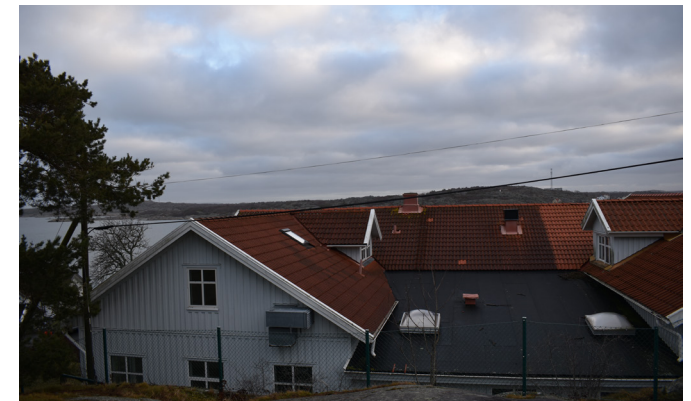
## Västra fasaden

Västra fasaden utgör byggnadens baksida. Den här fasaden domineras av utbyggnaden som utfördes runt 1990 och vetter mot väster med endast ett litet trångt utrymme mellan fasad och berg.

På grund av placeringen gentemot berget, så saknar den här fasad längre vyer.

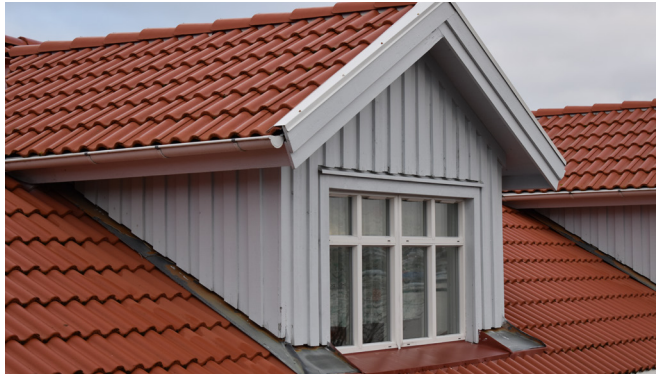
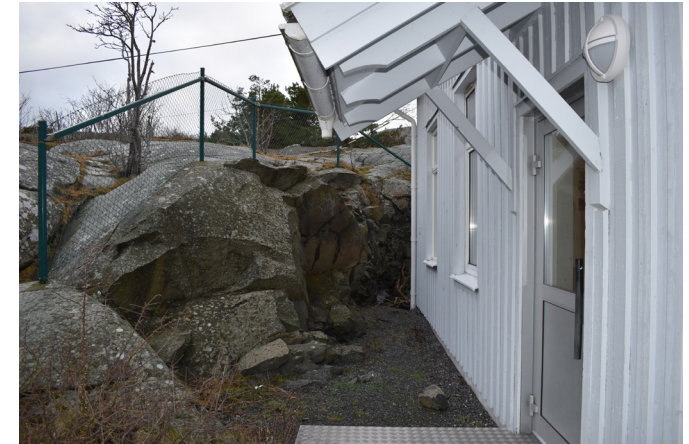
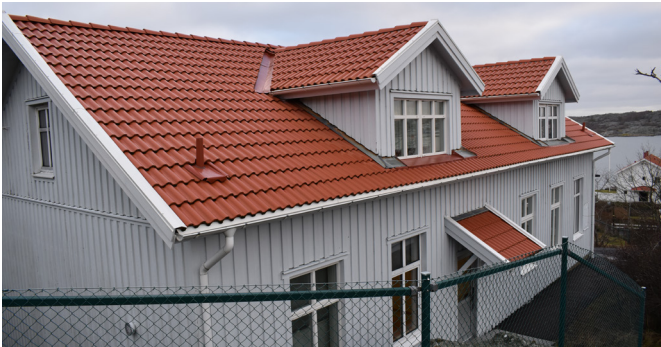
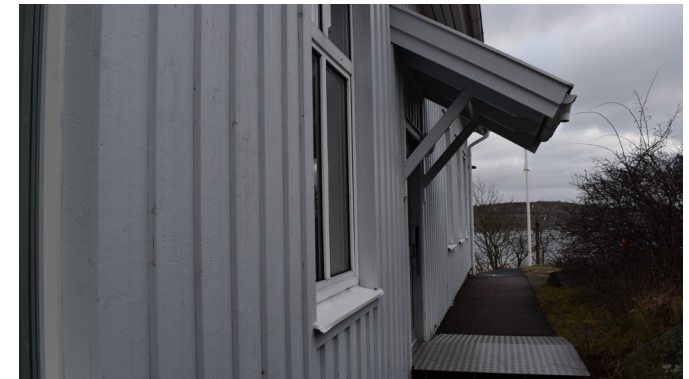
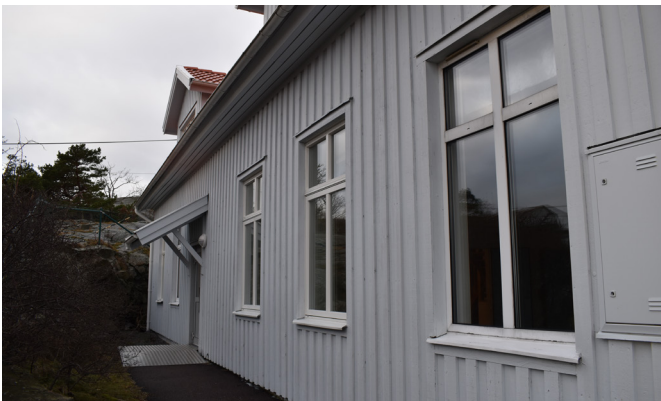
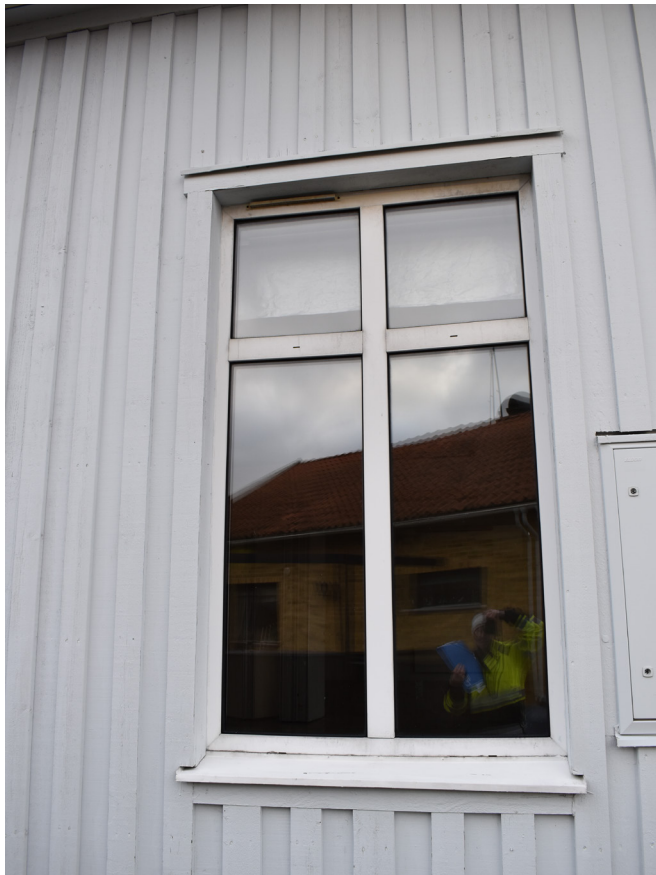
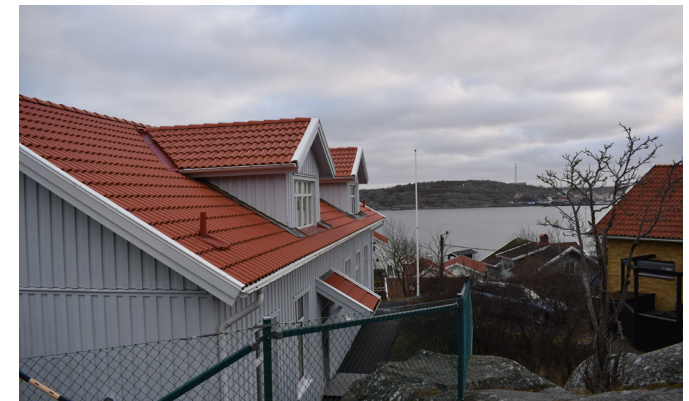
### Södra fasaden

Den södra fasaden utgörs enbart av utbyggnaden från 1990.

Grannfastigheten som ligger i fastighetsgränsen tar bort en stor del av vyn, som annars blickar ut över bebyggelsen i Hälsö samhälle.

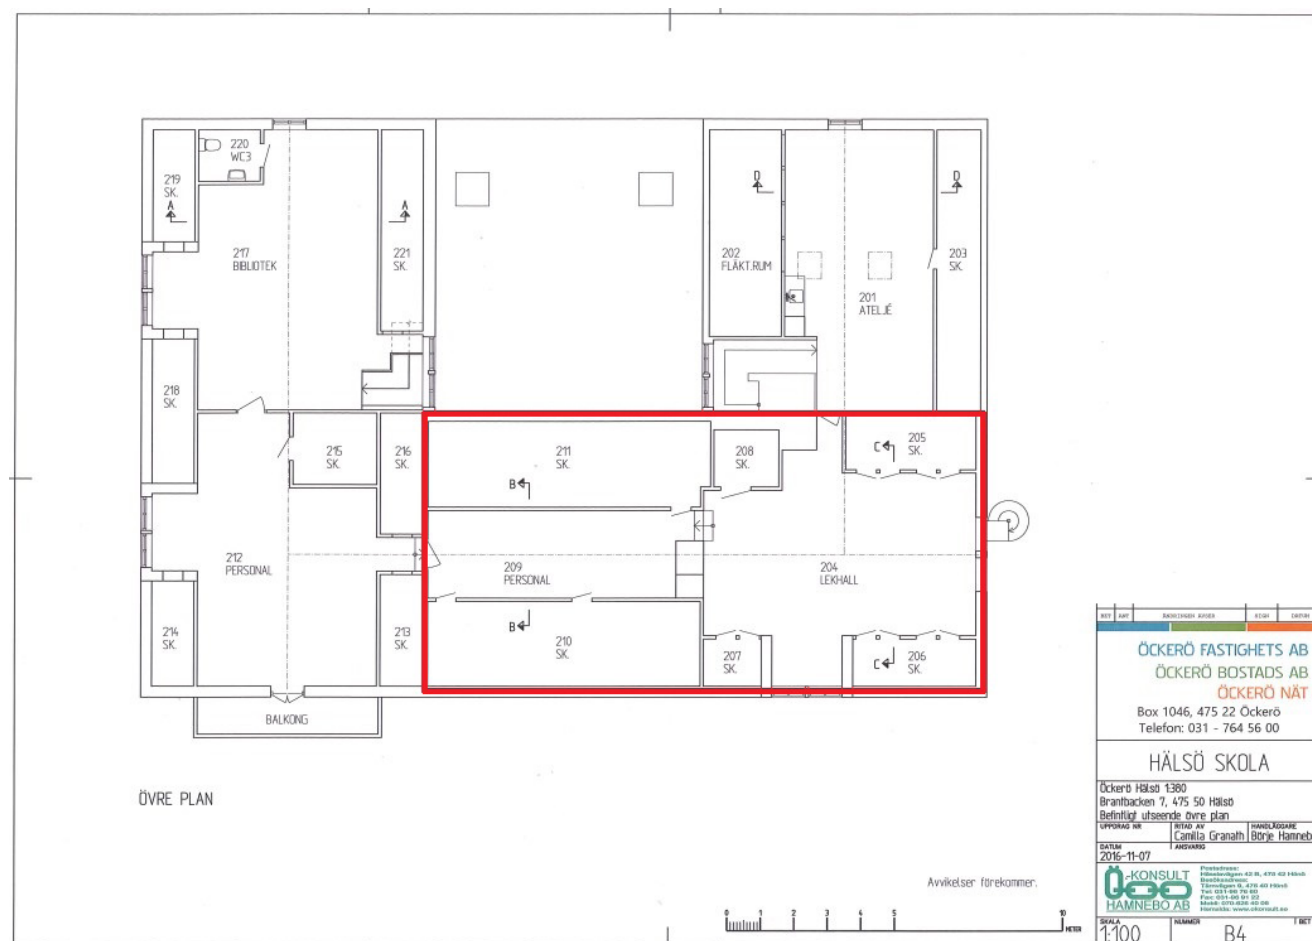
Övre plan, röd markering visar ursprunglig byggnad.

Det övre planet nås via två trappor som är placerade i den södra respektive den norra utbyggnaden. Det övre planet domineras av snedtak, och där närmast ytterväggen fungerar de ursprungliga kattvindarna som förvaring.

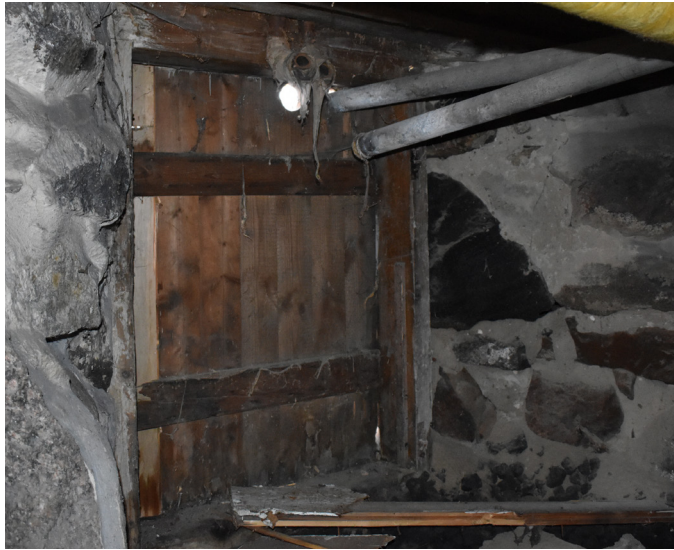
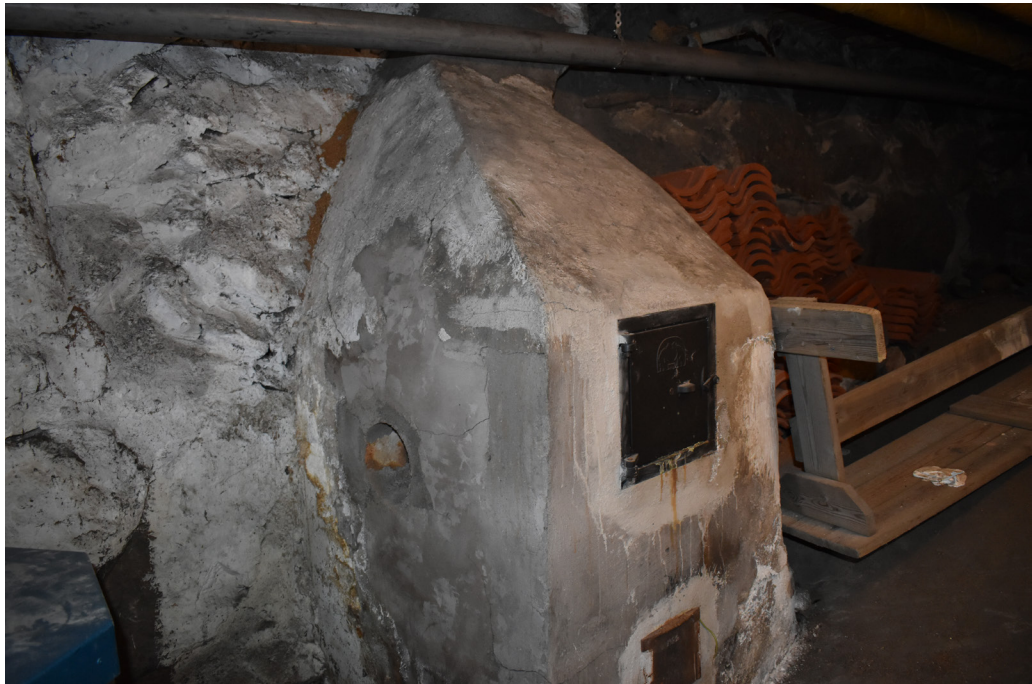
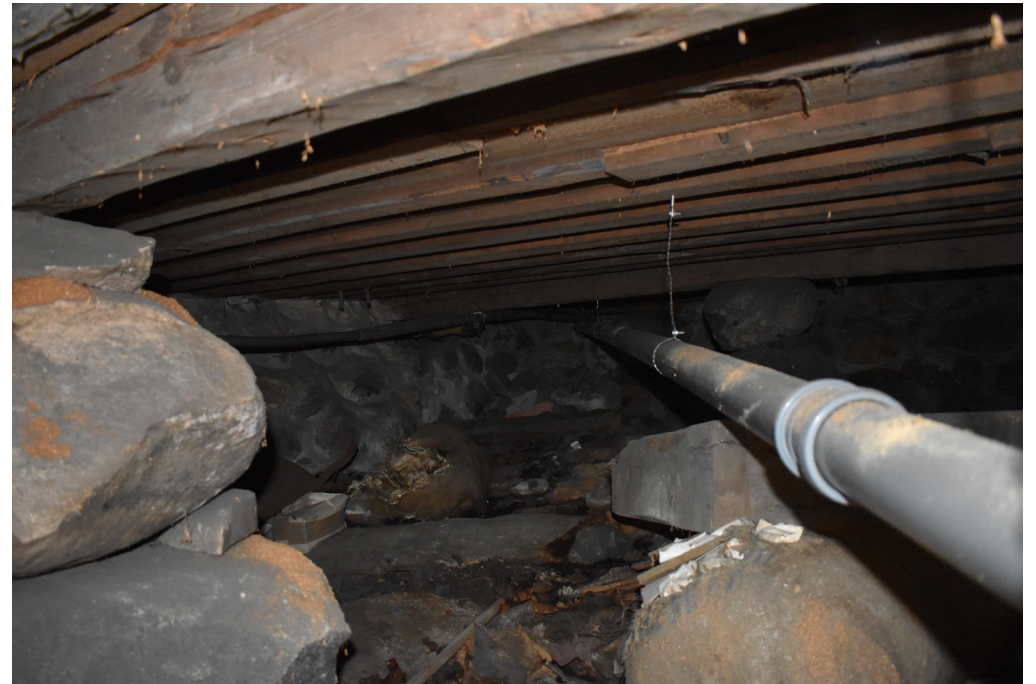
En mindre dörr på den östra fasaden leder in i krypgrunden under den ursprungliga byggnaden vilken omgärdas av en hög murad stengrund.

Ett synligt bjälklag i trä bär upp entréplanet. Den centralt placerade murstocken har en äldre murad värmeanläggning med sotarlucka kopplad till sig. Diverse äldre föremål som kan kopplas till skolverksamheten ligger utspridda på jordgolvet, och här står även äldre skolbänkar i trä. Det finns även ett äldre häfte för avgångsbetyg som vittnar om de skolämnena som eleverna förr undervisades i, till exempel slöjd, hushållsgöromål, räkning och arbetskunskap.

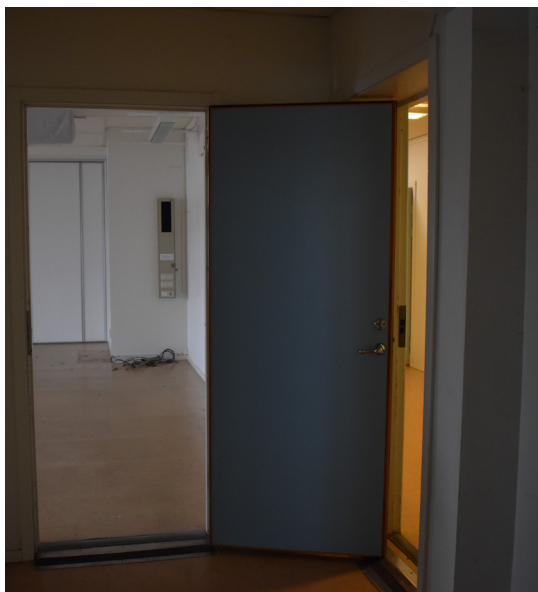
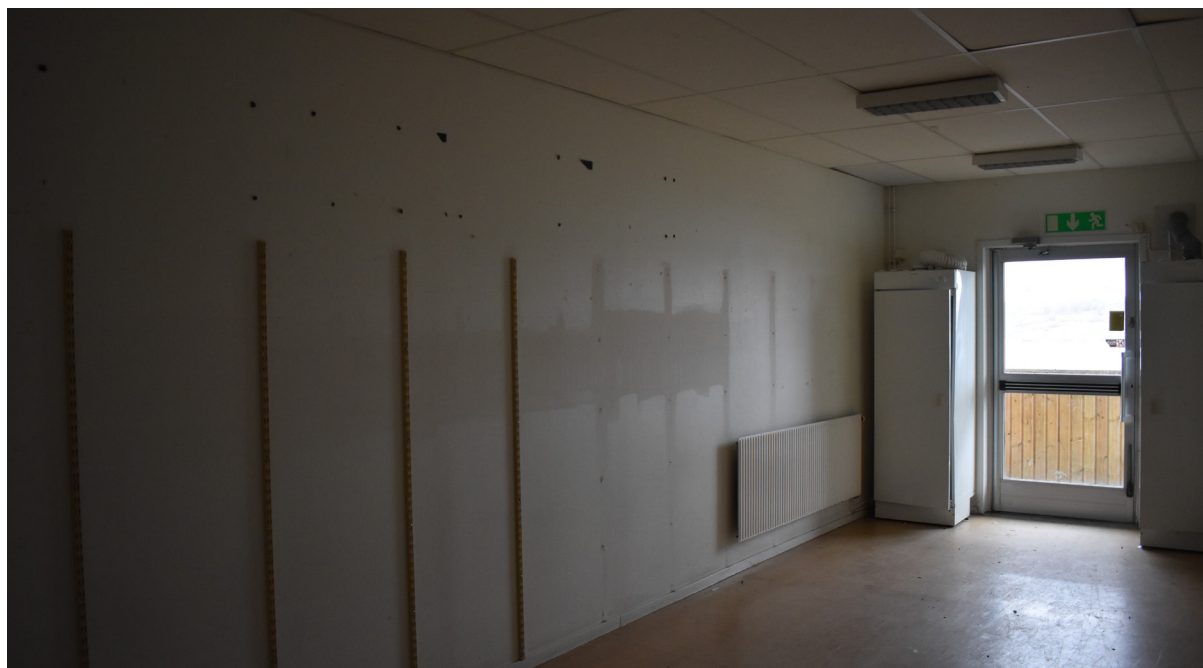
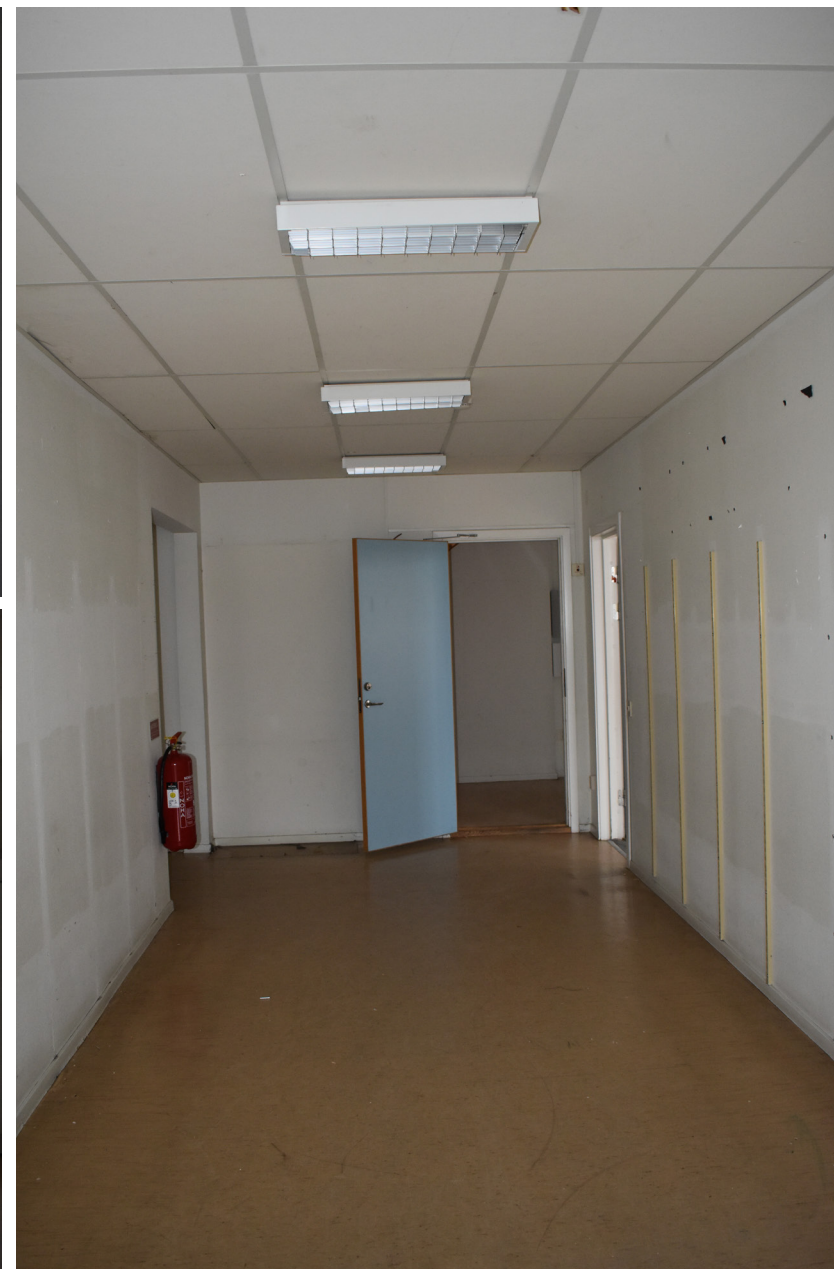
Huvudentrén på den östra fasaden leder in i en avlång hall, som fortsätter till de två skolsalarna samt in till hallen i den norra utbyggnaden. Troligtvis ingick hallen i den ursprungliga planlösningen, men ledde förr in till skolsal och till lärarbostaden.

Tak, väggar, lister, dörrar och golv utgörs idag av moderna material och inget ursprungligt finns synligt bevarat i rummet.

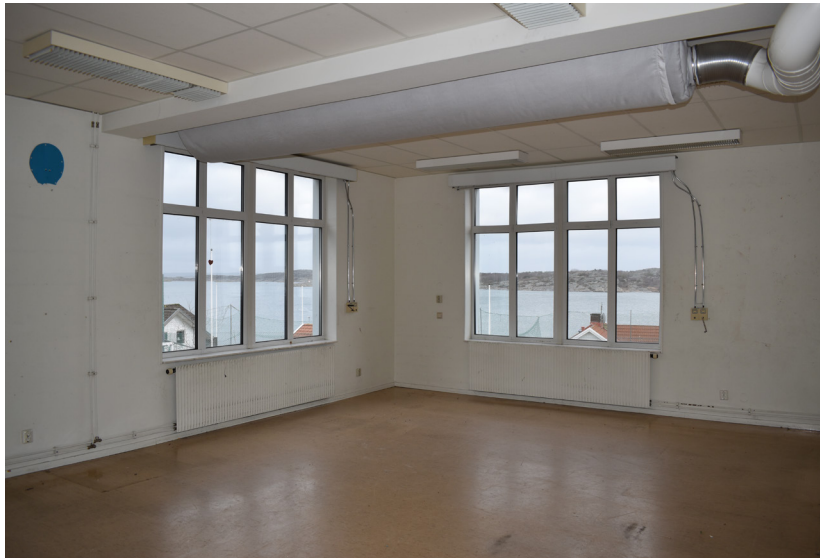
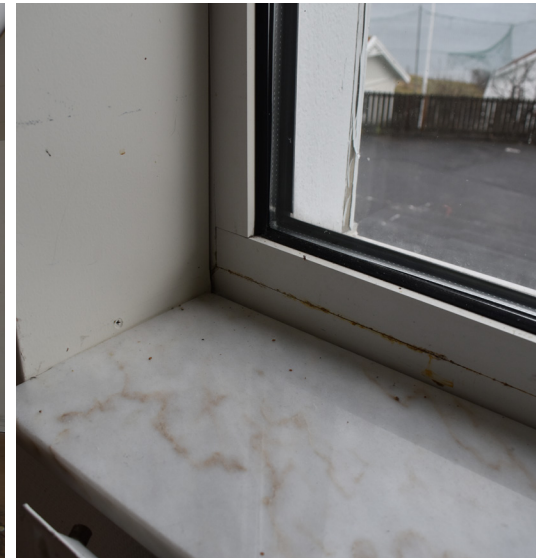
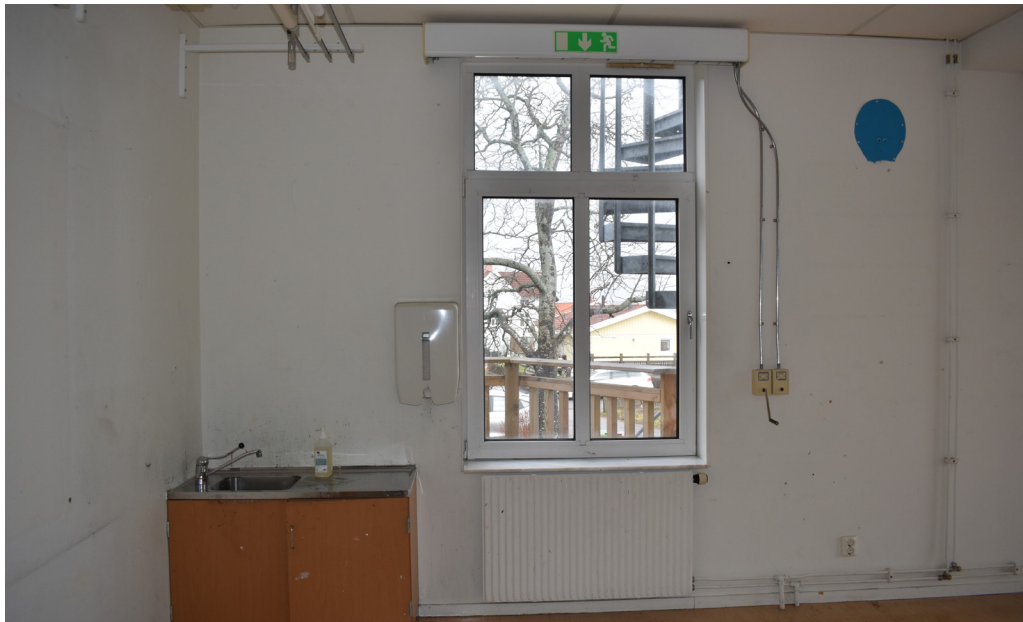
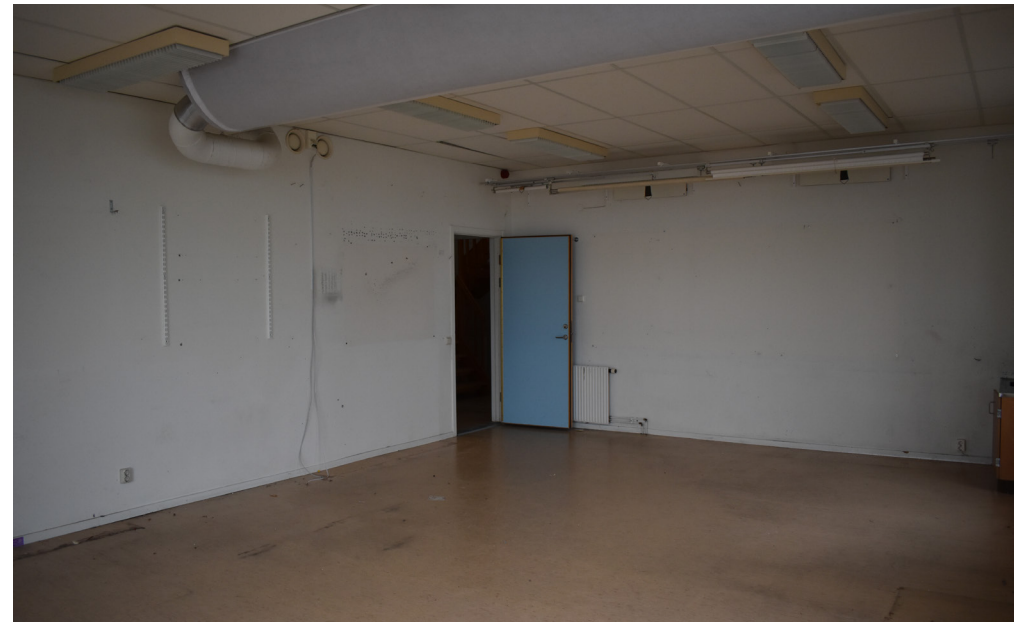
I det nordöstra hörnet av skolbyggnaden ligger skolsal 1, som troligtvis har kvar den ursprungliga planlösningen från 1912. Rummets utformning och disposition antyder att det använts som skolsal sedan byggnaden uppfördes. I salen finns fyra stora moderna flaggfönster med vyer ut över sundet och Björkö samt ett modernt flaggfönster med vy mot norr. I nordvästra hörnet finns en vattenkran installerad.

Tak, väggar, lister, dörrar, fönster och golv utgörs idag av moderna material och inget ursprungligt finns synligt bevarat i rummet.

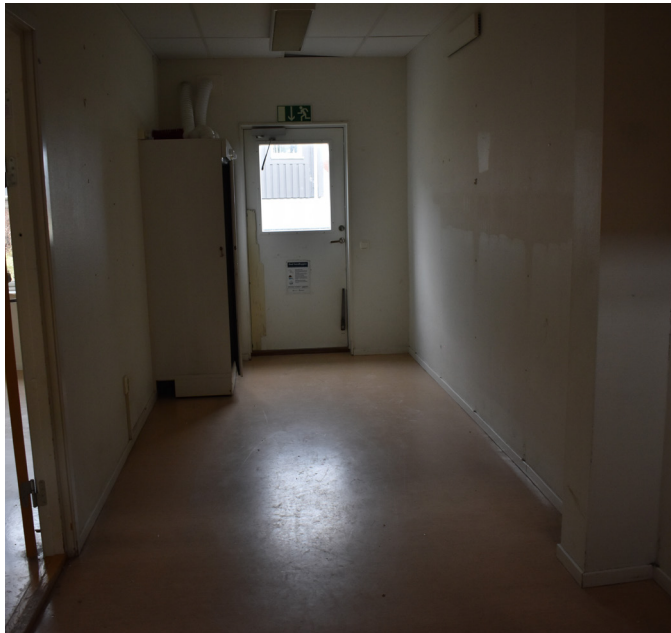
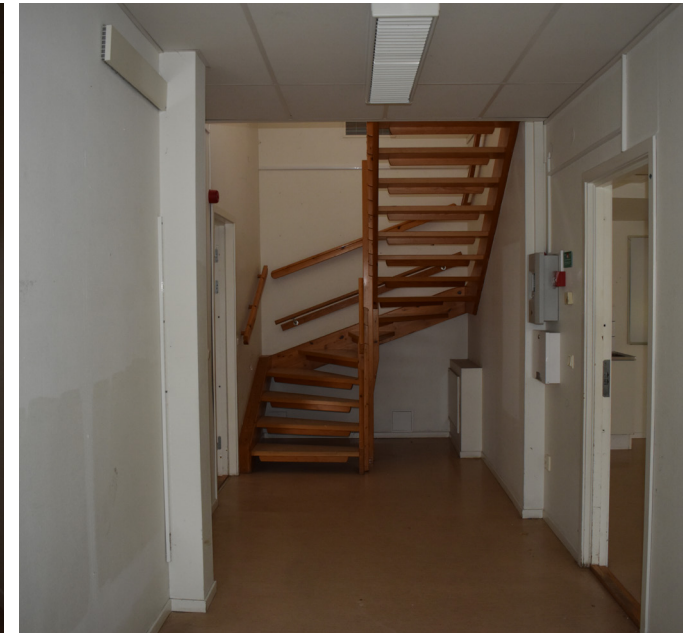
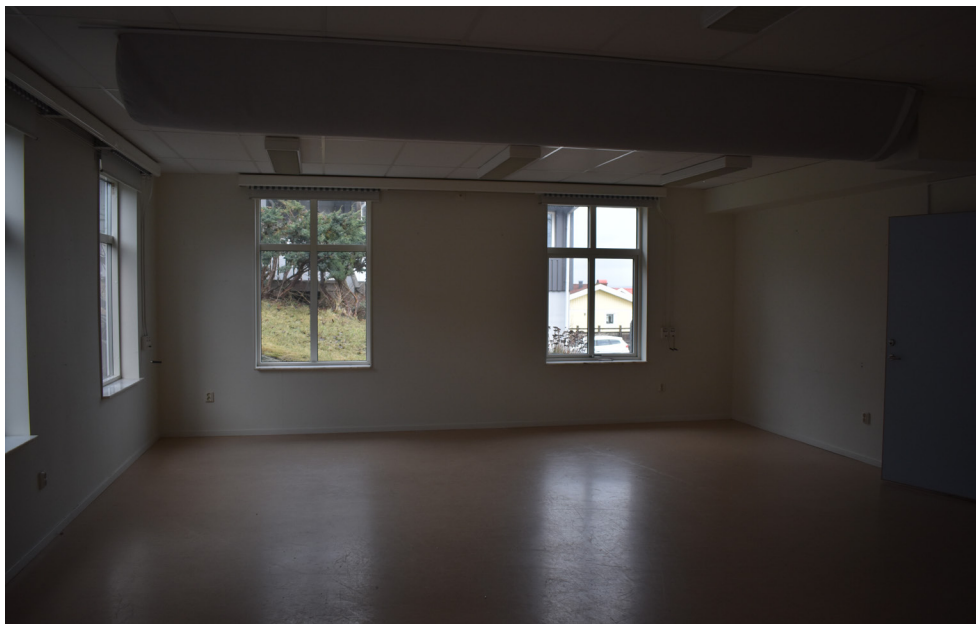
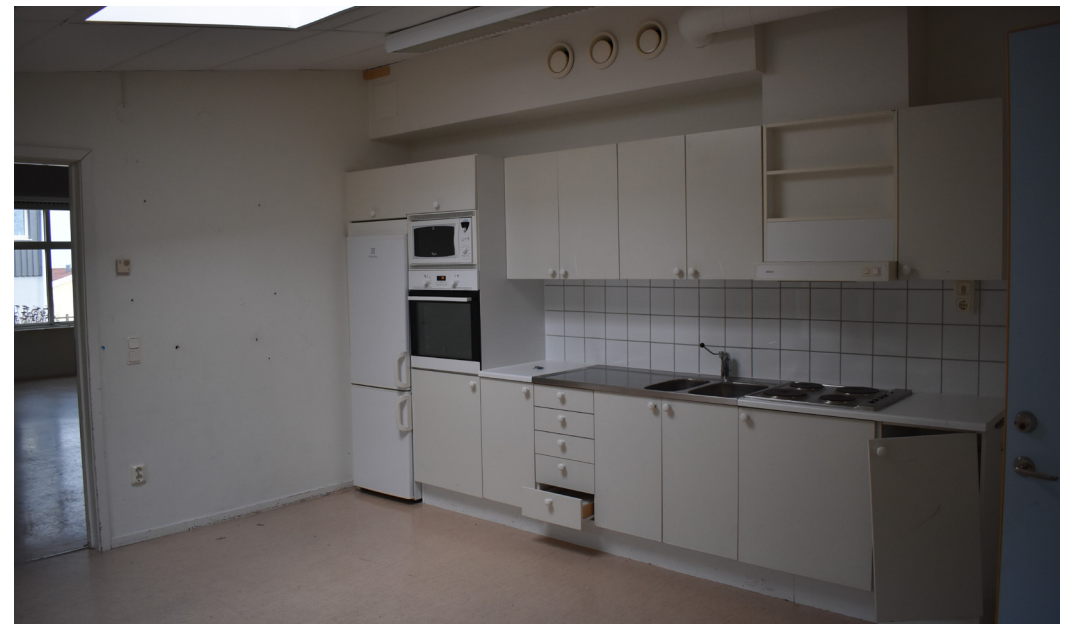
### Nordvästra utbyggnaden

Nordvästra utbyggnaden byggdes under 1990-talet och har en planlösning med tre rum, varav en hall med ytterdörr mot norr. En trappa leder upp till andra våningsplanet och en dörr leder in till ett mindre rum för undervisning. Det rummet leder vidare till ett annat rum med en köksdel som troligtvis använts för hemkunskapsundervisning.

Tak, väggar, lister, dörrar och golv utgörs av moderna material.

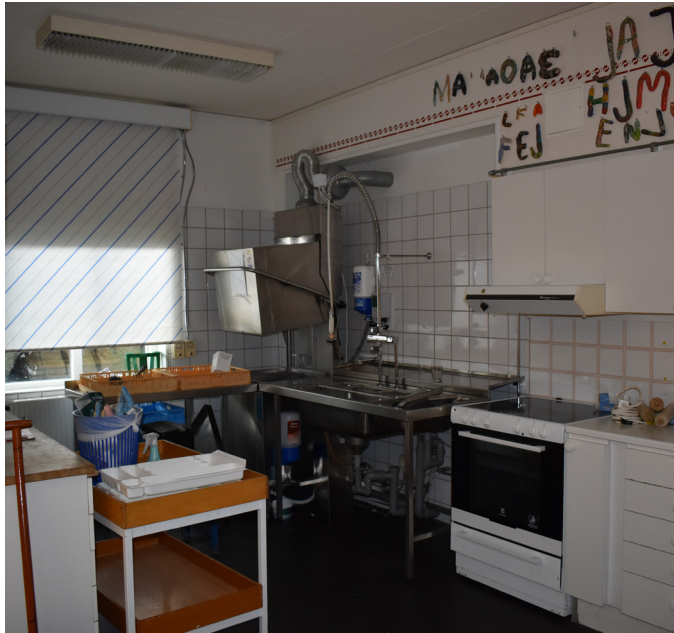
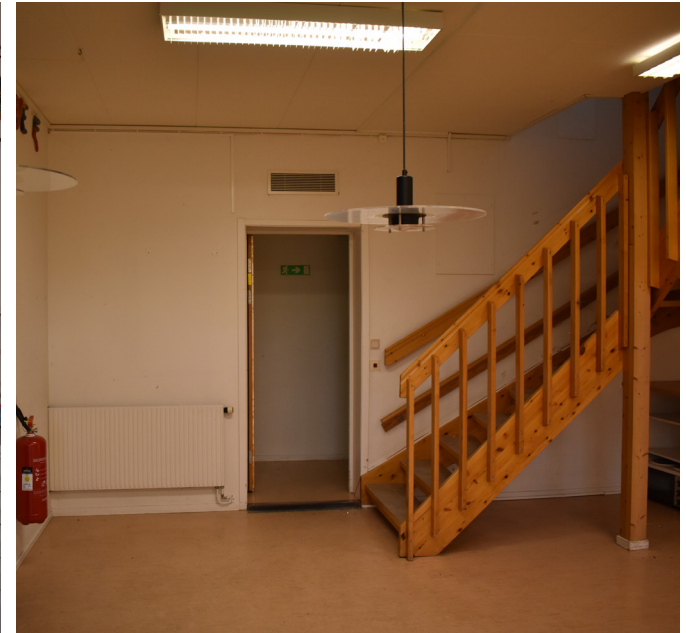
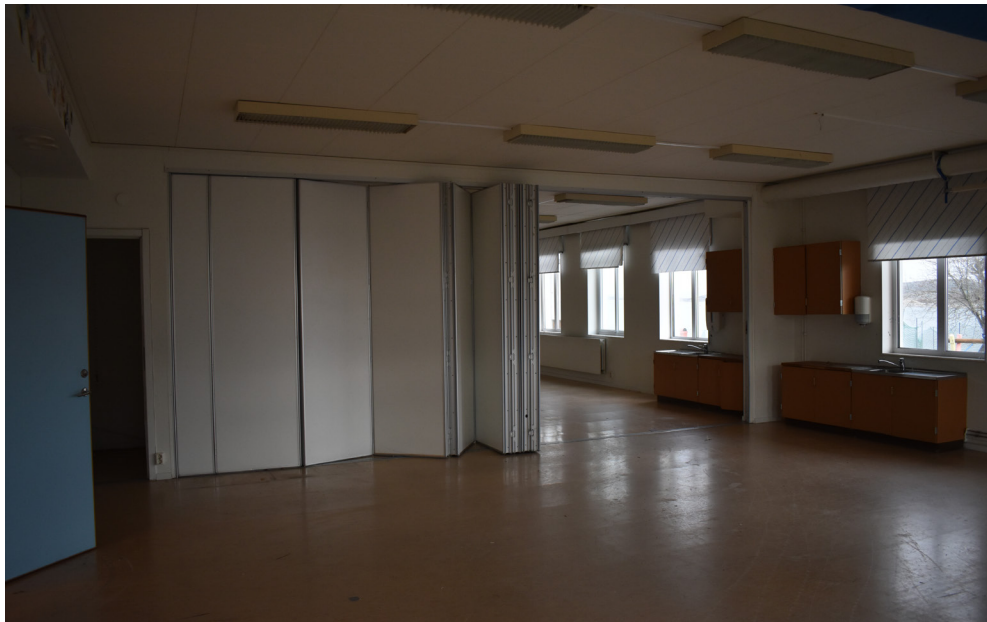
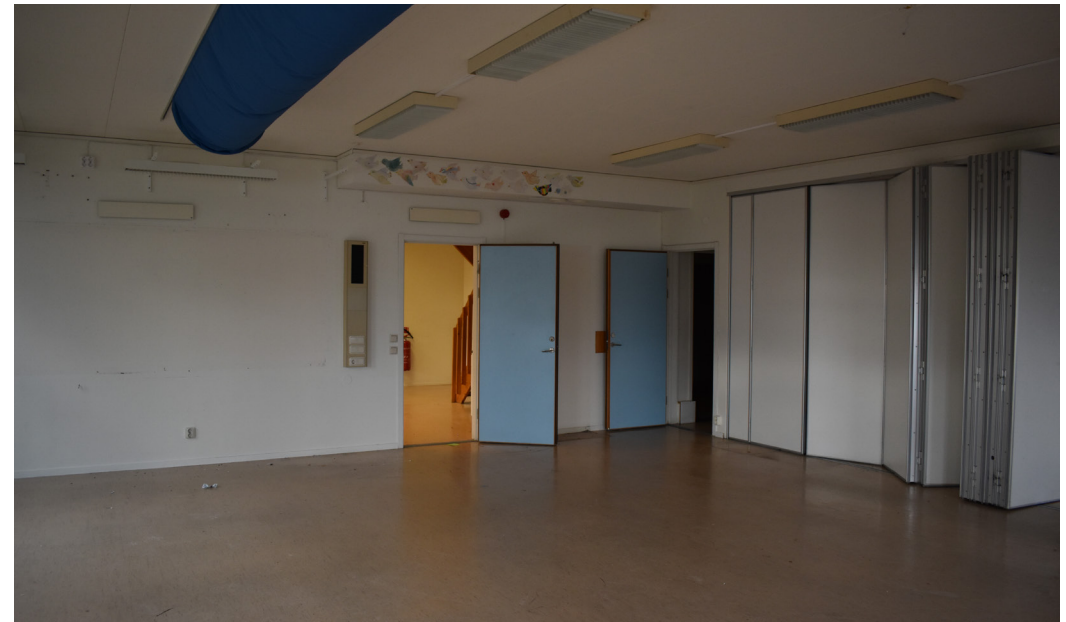
## Sydöstra utbyggnaden

Sydöstra utbyggnaden byggdes under 1990-tal och har en planlösning med två rum, varav det ena är ett kök med en trappa upp till andra våningsplanet. Det andra rummet är en större skolsal med en skjutbar vikkvägg som kan dela upp skolsalen i två mindre rum.

Den skjutbara vikkväggen i skolsalen markerar var ytterväggen på den ursprungliga byggnaden förr låg.

Tak, väggar, lister, dörrar, fönster och golv är i moderna material.
