# Hälsö skola

KULTURHISTORISK UTREDNING

Datum: 2024-03-21

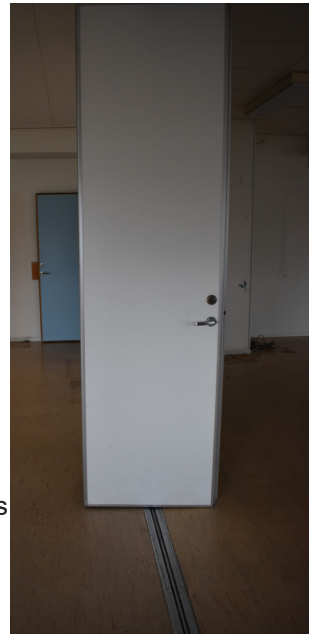
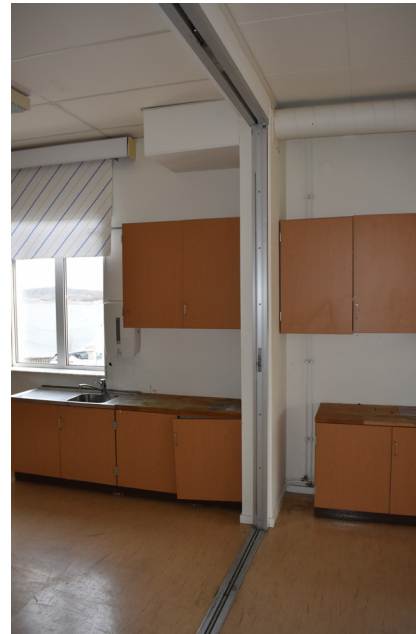
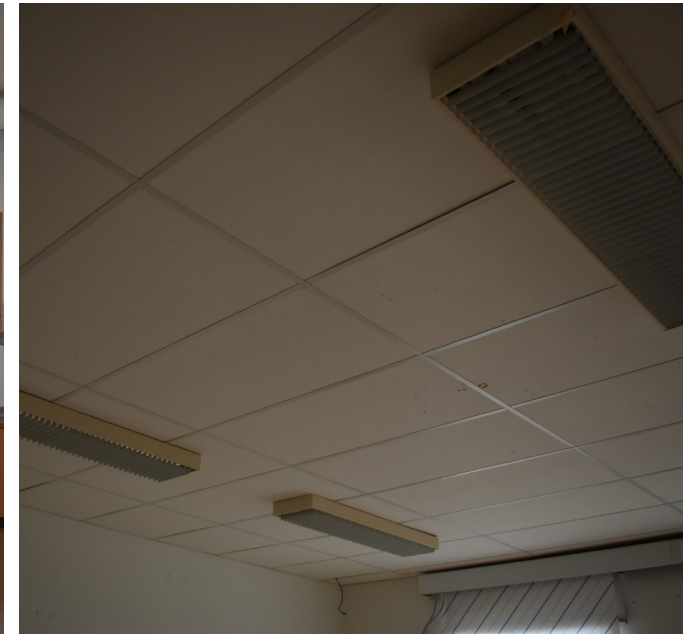
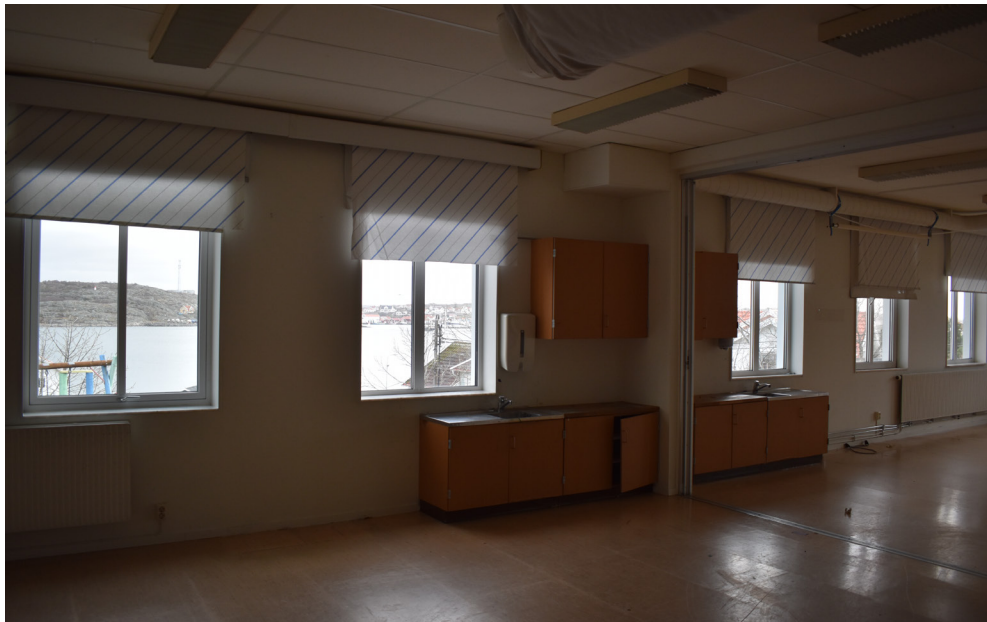
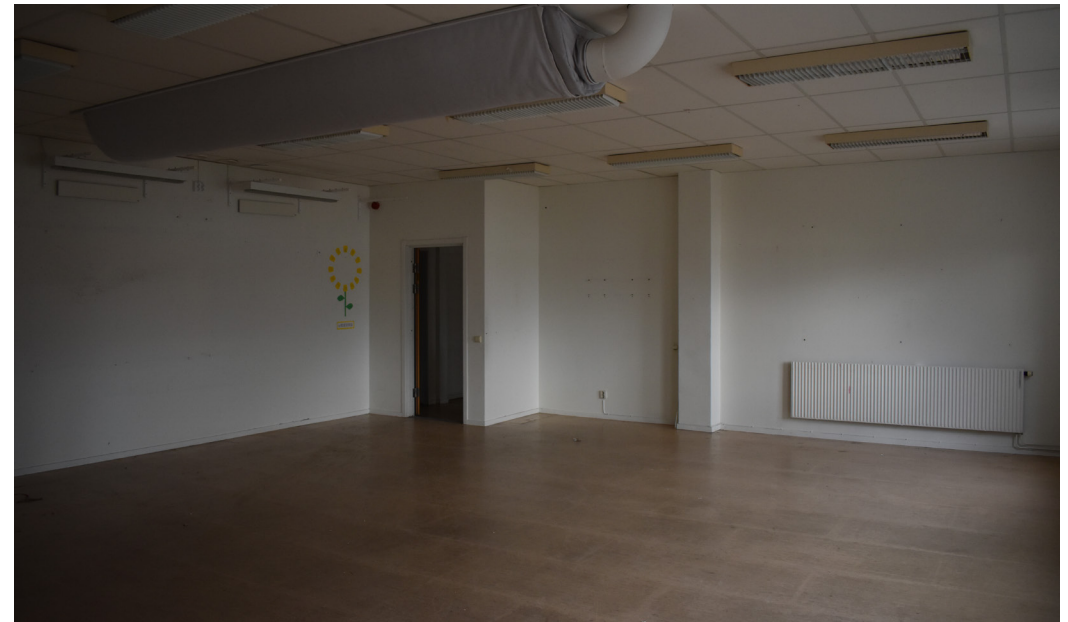
## Skolsal 2

Den rumsindelningen som uppstår när den vikbara skjutväggen används gör att det fortfarande går att uppfatta den ursprungliga planlösningen.

En utskjutande kanal på norra väggen utgör resterna av murstocken och leder upp till skorstenen. Tidigare kan den ha varit kopplad till en eldstad, vilket för tankarna till att rummet förr kan ha använts som lärarbostad. Genom två moderna flaggfönster kan man blicka ut över sundet med Björköns klippor i bakgrunden,

Tak, väggar, lister, dörrar, fönster och golv utgörs idag av moderna material och inget ursprungligt finns synligt bevarat i rummet.

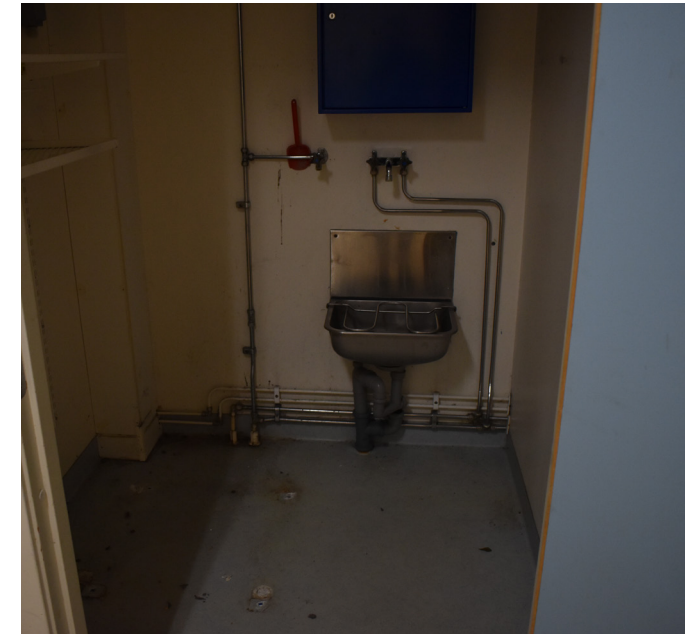
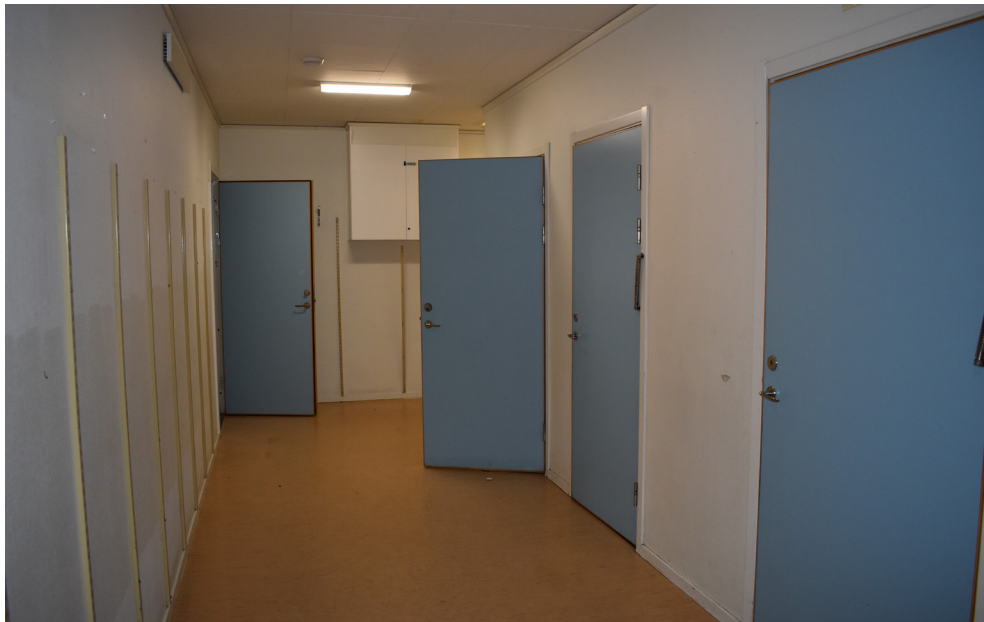
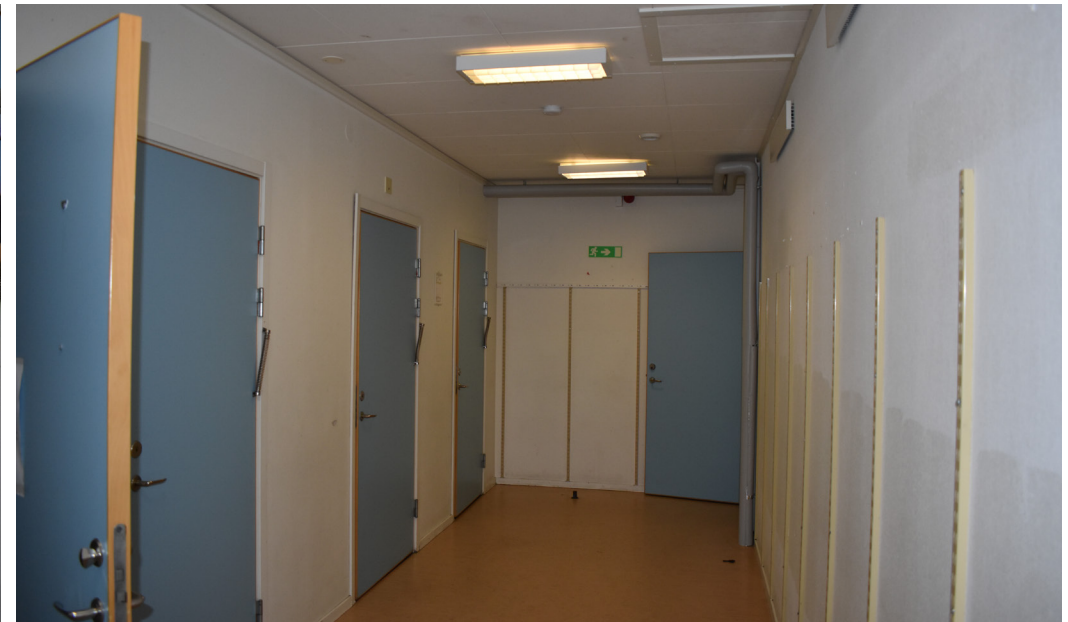
## Toalett

I mitten av det nedre våningsplanet, centralt placerat mellan den ursprungliga byggnaden och utbyggnaderna, ligger skolans toaletter. Rummet utgörs av en korridor med dörrar in till fyra rum, varav tre är enkla toaletter.

Ett av rummen har endast en utslagsvask med kran för rengöring.

Tak, väggar, lister, dörrar och golv utgörs idag av moderna material och inget äldre material finns synligt bevarat i rummet.

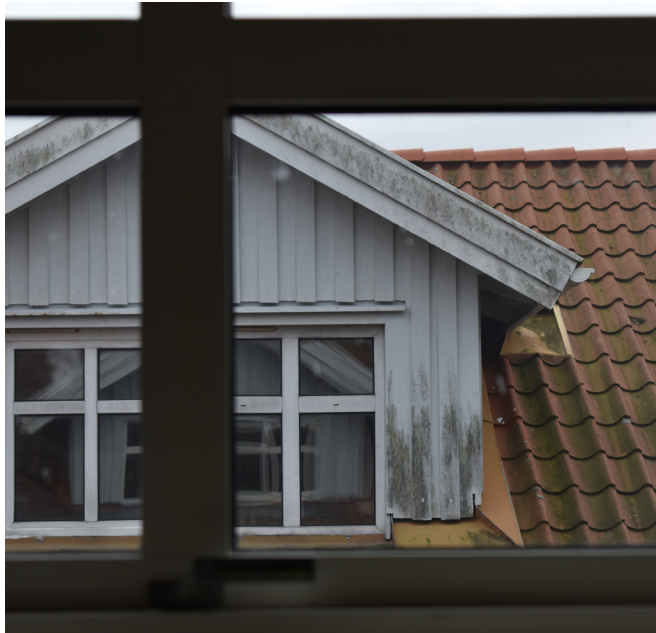
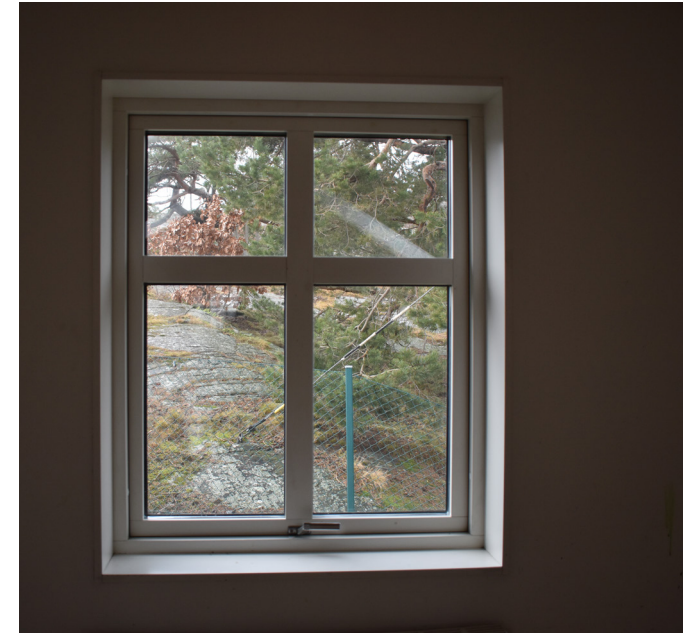
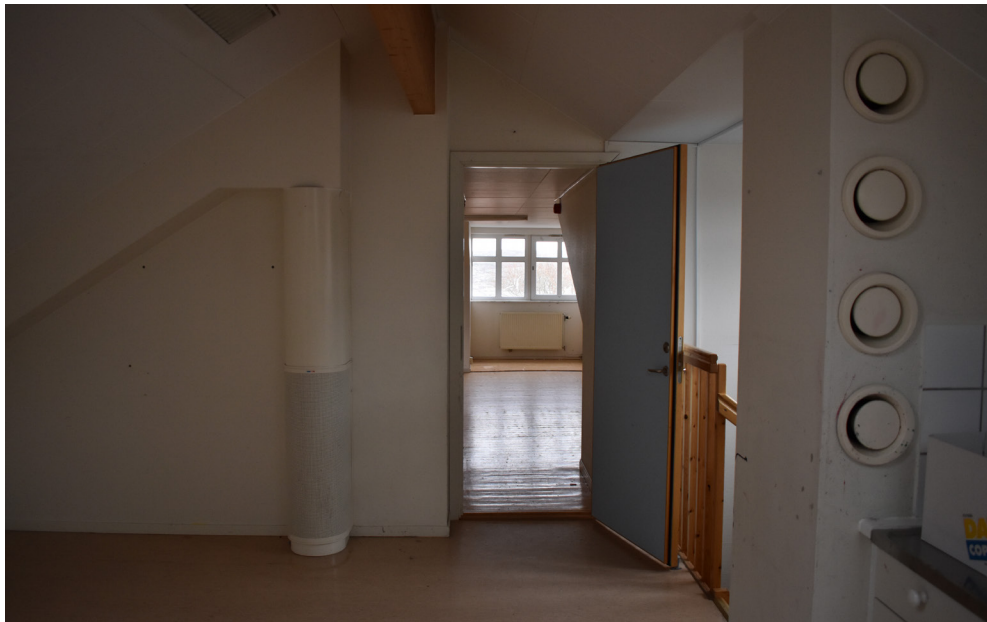
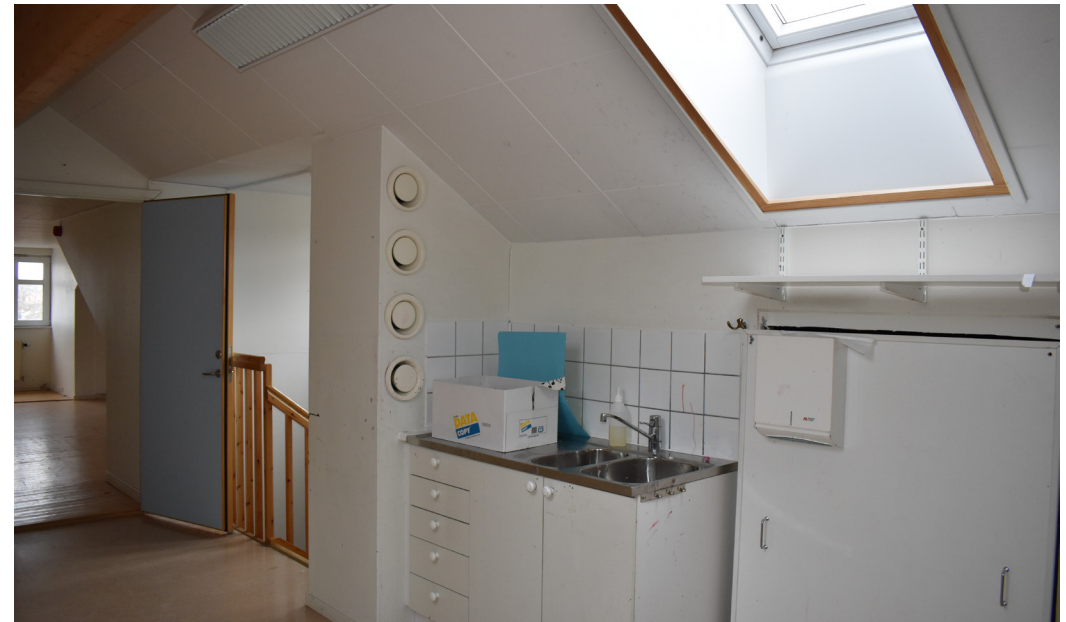
### Norra utbyggnaden - Övre våningsplan

Det övre våningsplanet i utbyggnaden nås via hallen i den norra utbyggnaden.

Det rektangulärt formade rummet har snedtak och inbyggda kattvindar och takfönster. En dörr leder in till det övre våningsplanet i den ursprungliga byggnaden.

Tak, väggar, lister, dörrar och golv utgörs av moderna material.

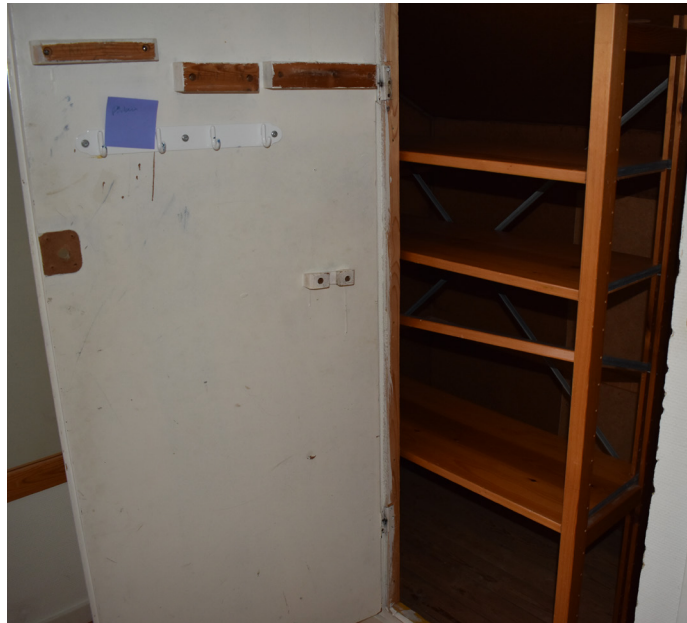
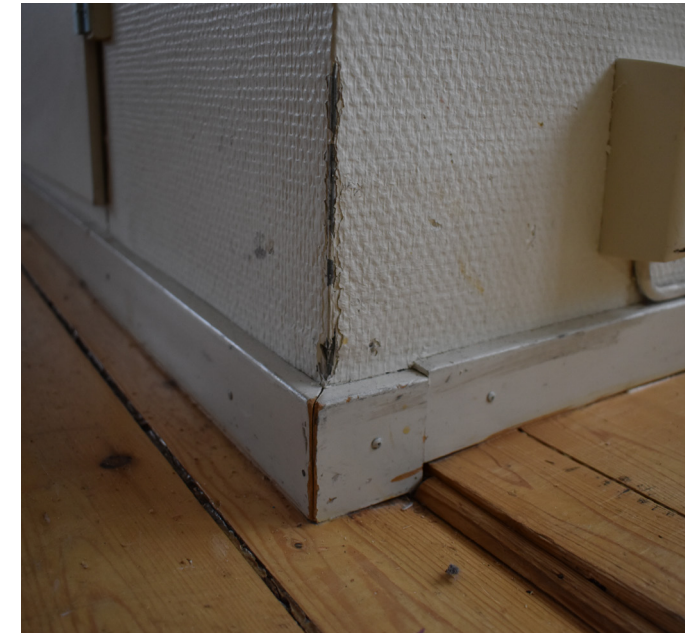
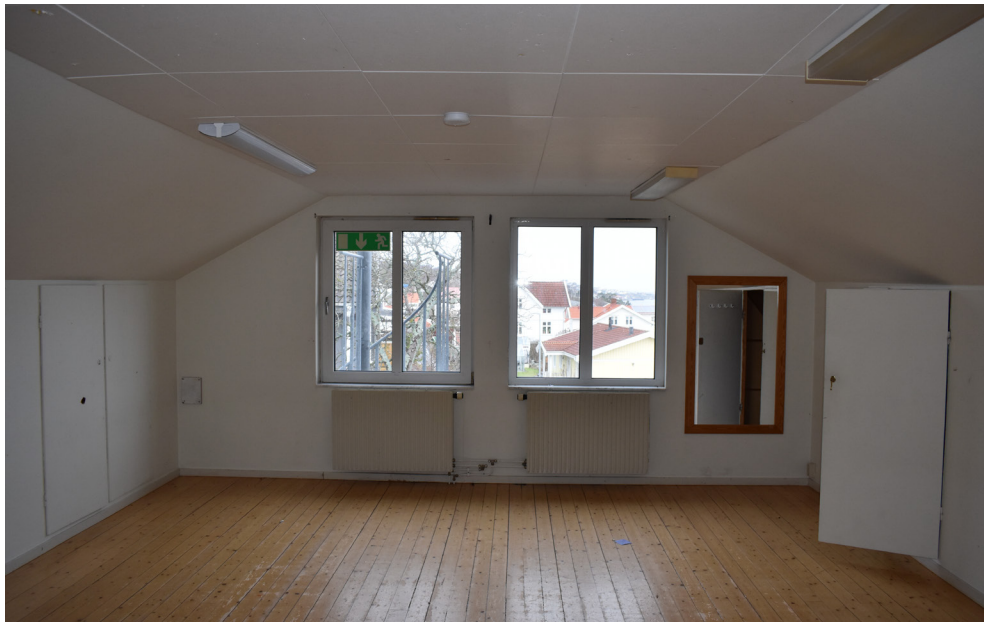
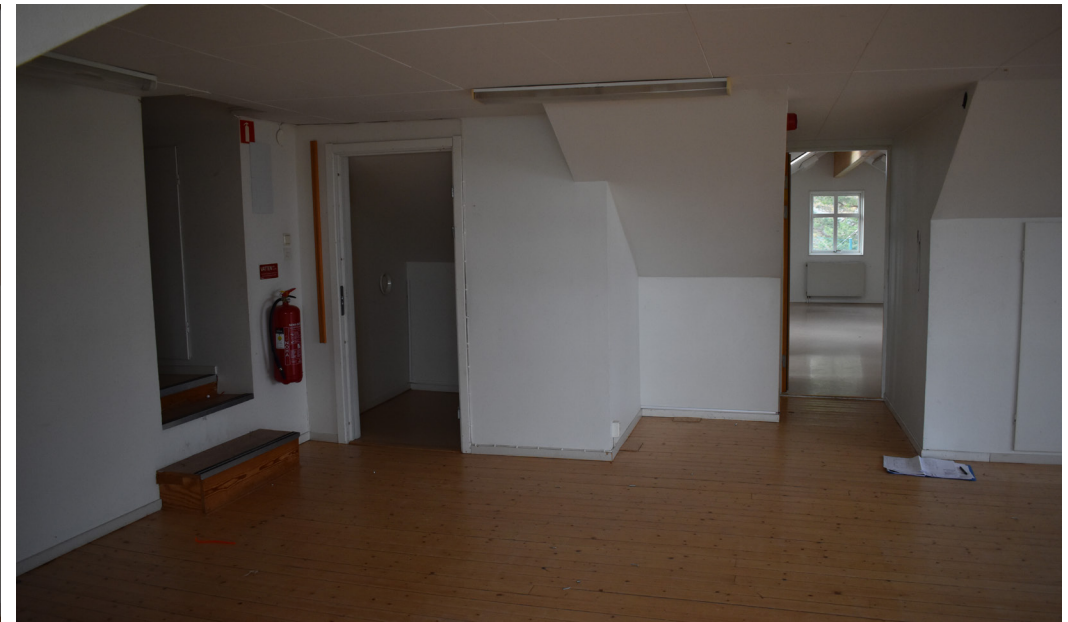
## Ursprunglig byggnad - Övre våningsplan

Det här rummet utgör ena halvan av det övre våningsplanet i den ursprungliga byggnaden. Det är ett avlångt rum med snedtak och inbyggd förvaring i kattvindarna längs med långsidorna. Markeringar och skyltar i förvaringsutrymmena vittnar om att rummet använts som slöjdsal under senare år.

Rummet har ett lackat trägolv som kan vara gammalt. Tak, väggar, lister, dörrar och och fönster utgörs idag av moderna material.

En låg trappa leder upp rummet som utgör andra halvan av det övre våningsplanet i den ursprungliga byggnaden.

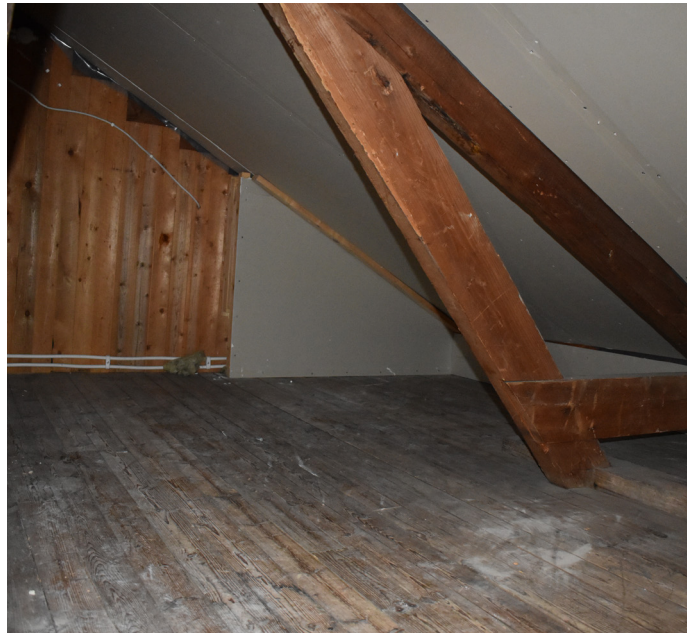
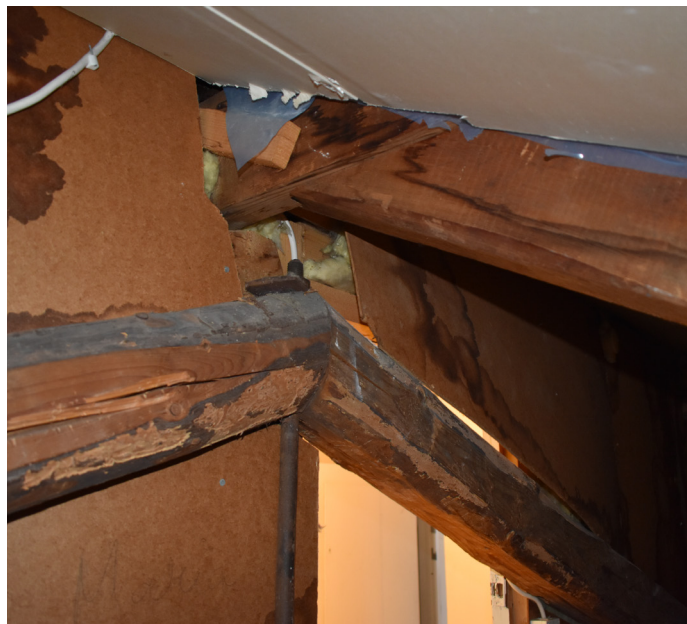
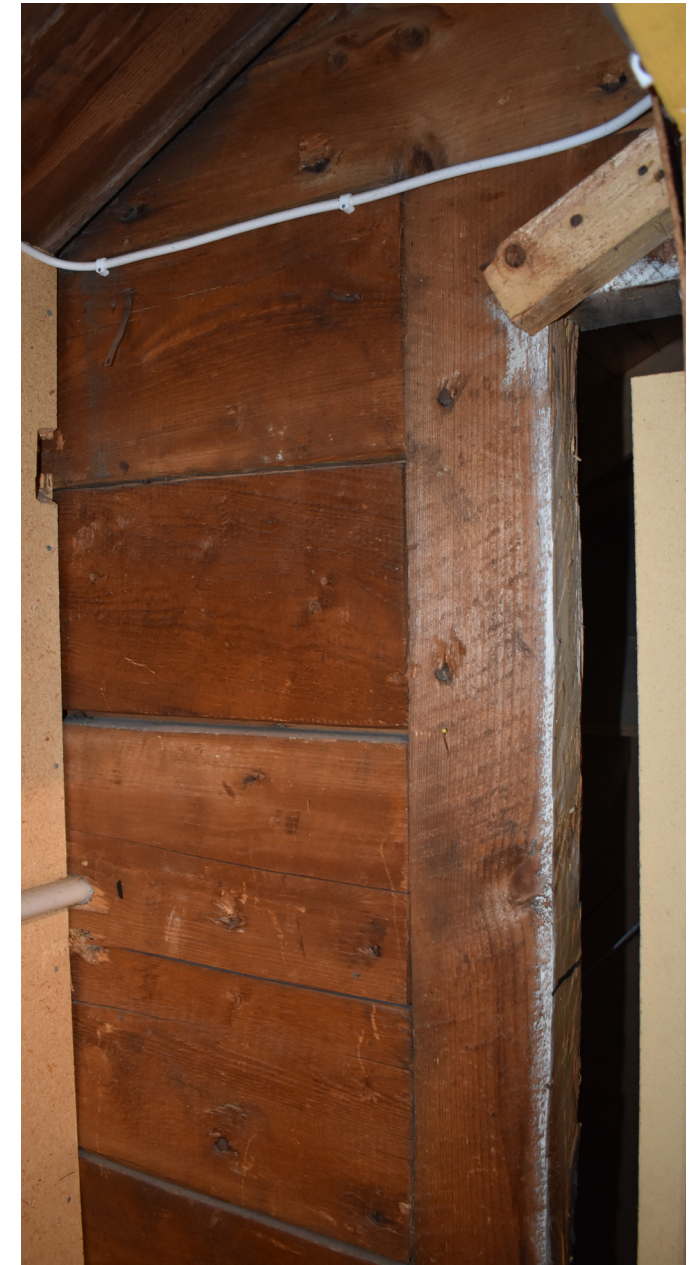
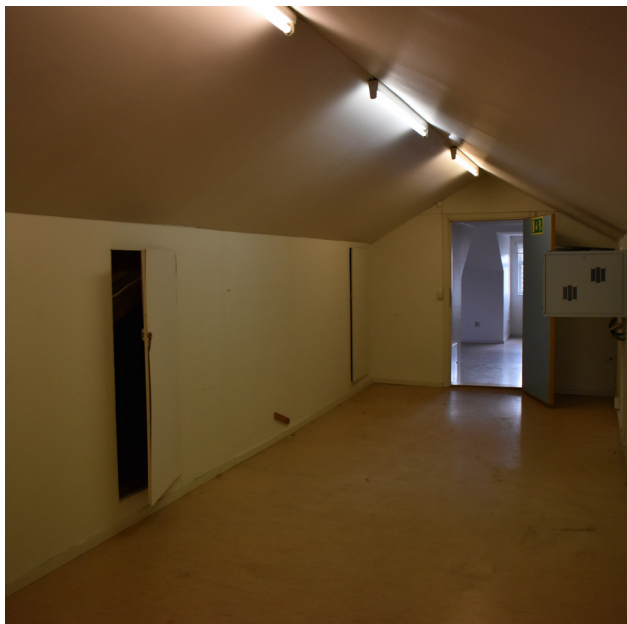
### Ursprunglig byggnad - Övre våningsplan

Det här rummet är även en del av den ursprungliga byggnaden och utgörs av en avlång korridor med mindre luckor in till kattvindarna som finns på båda långsidorna.

I kattvindarna finns spår av den ursprungliga byggnaden i form av synliga takbjälkar och liggande timmer. Längs med den södra väggen finns öppningar i timret som vittnar om hur fönstersättningen såg ut före utbyggnaden uppfördes.

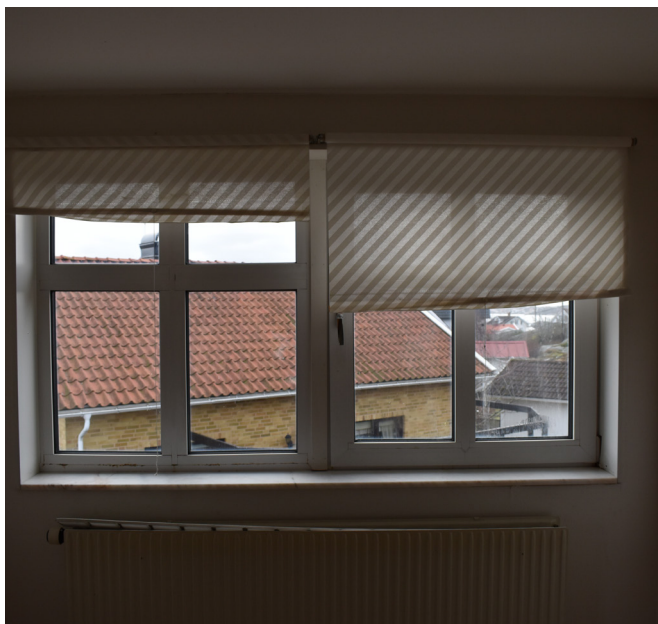
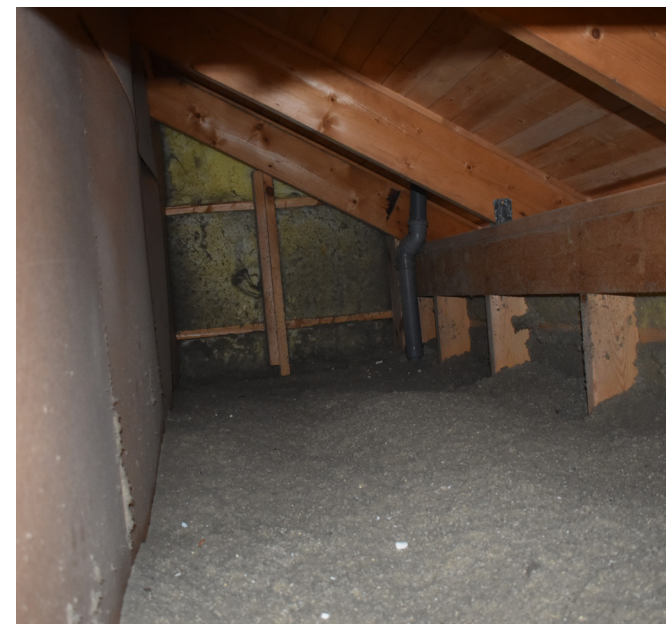
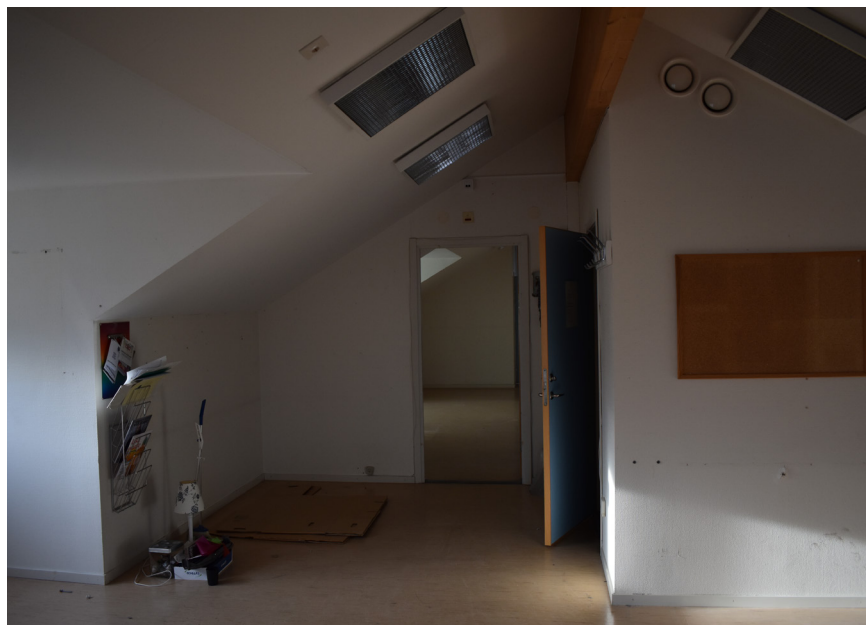
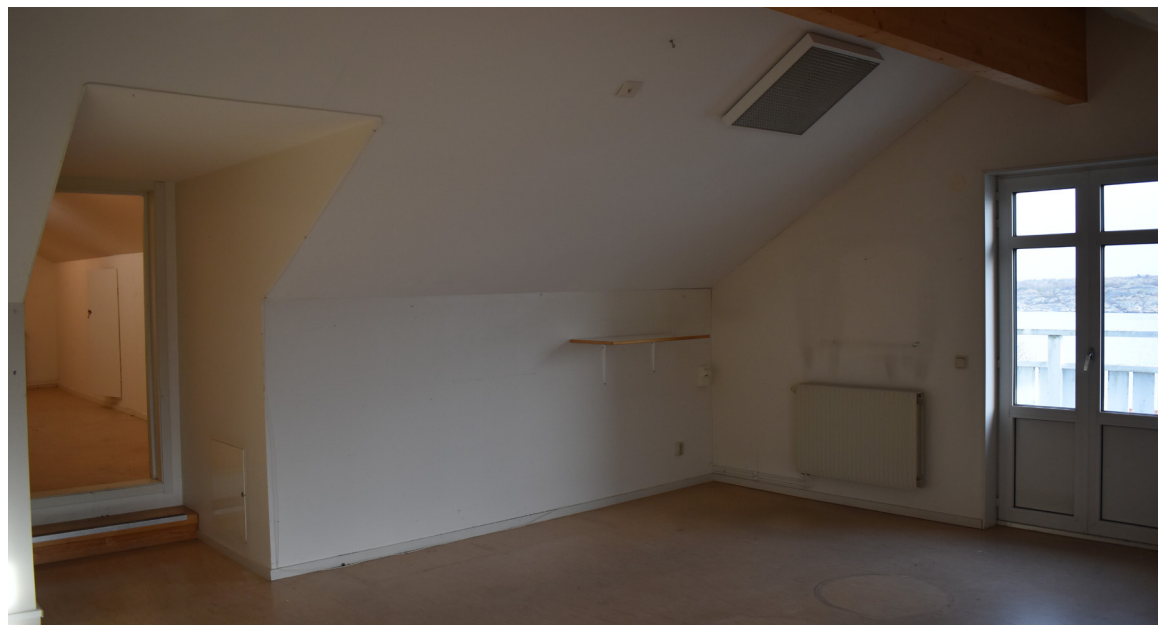
## Södra utbyggnaden - Övre våningsplan

Rummet är en del av det övre våningsplanet i den södra utbyggnaden. Det avlånga rummet kantas av snedtak och kattvindar, och på östra kortsidan leder en dörr ut till en balkong som överblickar sundet och Björköns klipp-landskap.

I kattvindarna finns spår av den ursprungliga byggnaden i form av timmer. Öppningar i timret vittnar om hur fönstersättningen såg ut före utbyggnaden uppfördes.

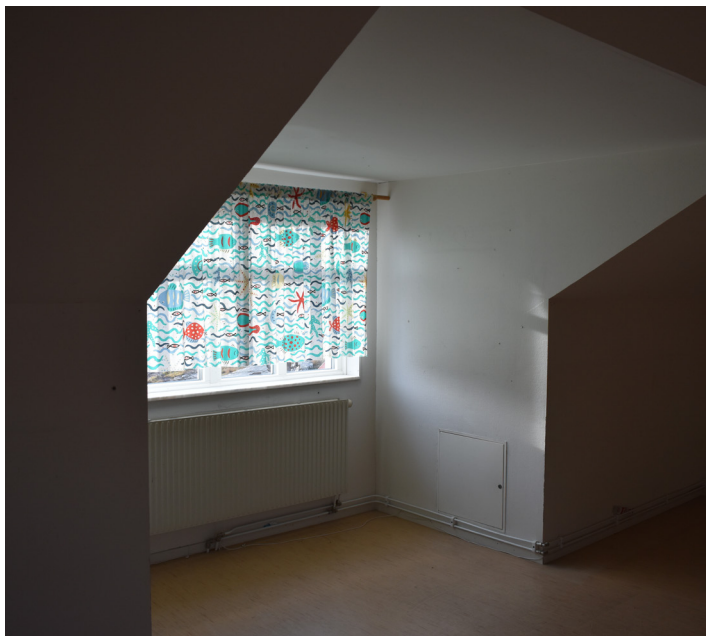
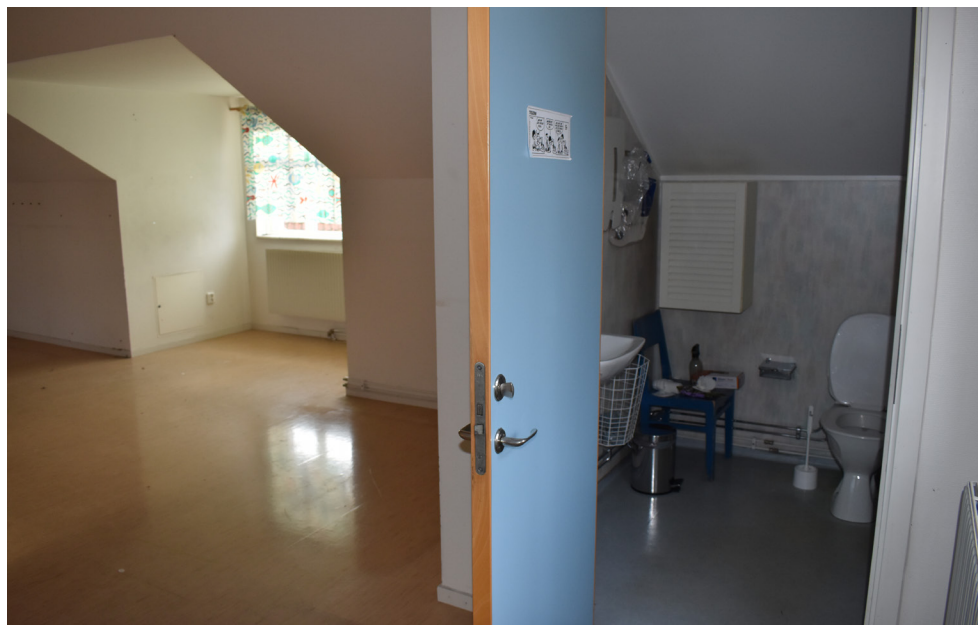
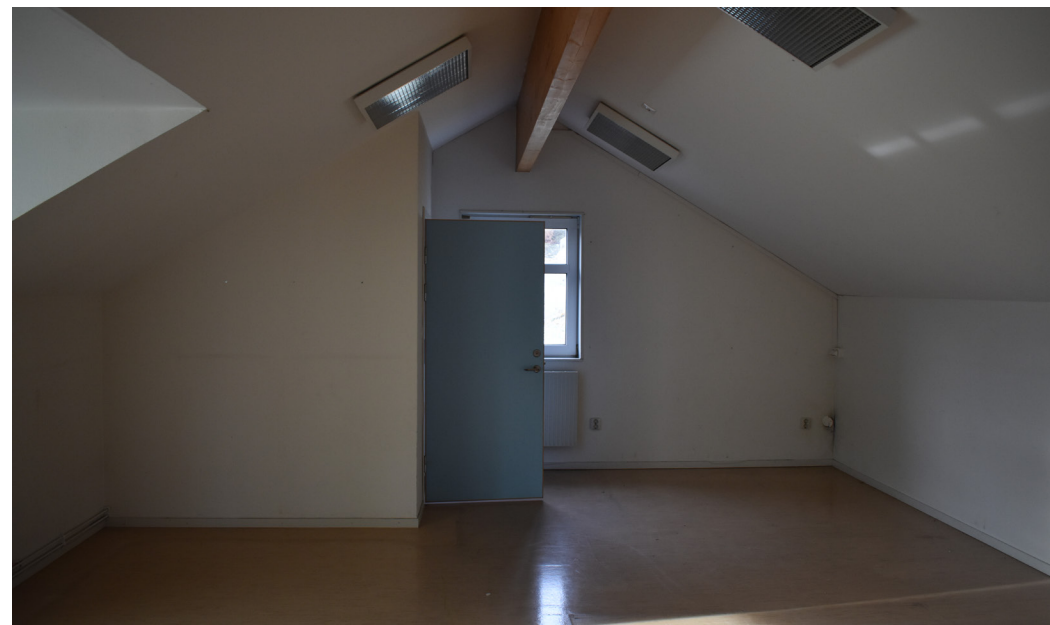
### Södra utbyggnaden - Övre våningsplan

Rummet är en del av det övre våningsplanet på den södra utbyggnaden. Det avlånga rummet kantas av snedtak och kattvindar. Ett toalettutrymme ryms i ena hörnet och en trappa leder ner till det nedre våningsplanet där köket ligger.

Tak, väggar, lister, dörrar, fönster och golv utgörs av moderna material.
