# Besiktningsprotokoll

Försäkringsbesiktning Fastighetsbyrån Bostadsrätt

| Fastighetsadress:<br>Musikantvägen 16 | |

| Besiktningsdatum:<br>2025-06-10 | Protokollnummer:<br>69057923 |

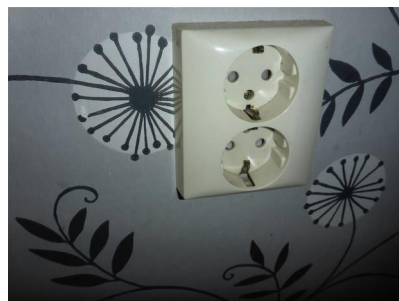
Elinstallationen i entréhall och kök har enligt vår bedömning uppenbara brister.

I entréhall finns det både jordade och ej jordade vägguttag i samma rum.

I kök noterades brister i eluttag vid utförd funktion kontroll.

Det finns ett eluttag i kök åt norr där jordstift är deformerat.

Kontakta en elektriker för kontroll och åtgärd.

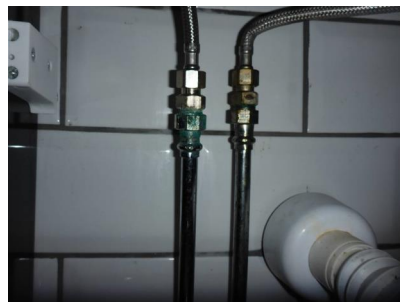
Det finns rör i vaskskåp som ej är fixerade mot vägg,

Rörledningar och kopplingar kan släppa och orsaka rörbrott med vattenskador som följd.

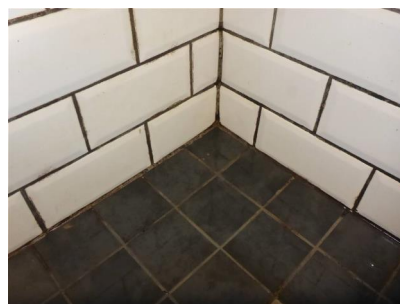
Det finns missfärgade fogar vid golv/ väggvinklar.

Bedöms ej lett till några bakomliggande skador.

Kan med fördel tvättas bort med lämpligt medel för ändamålet.

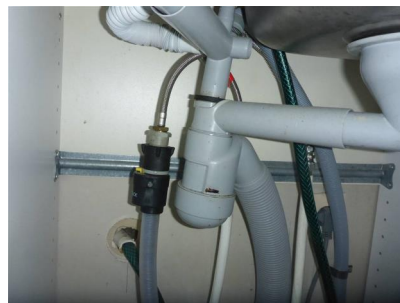
Rör/ slang i vaskskåp är ej fixerade mot vägg.

Rör/ slang med kopplingar kan släppa och orsaka rörbrott med vattenskador som följd.

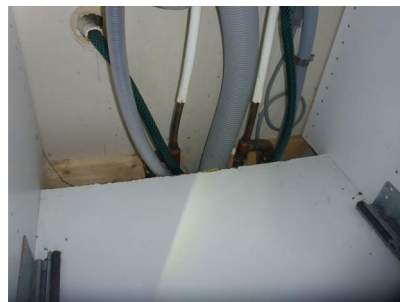
Fuktskydd saknas i diskbänksskåp.

Utan fuktskydd är det svårt att upptäcka läckage från rörledningar. Vatten kan då tränga in i omkringliggande konstruktioner och orsaka fuktskador.

För att upptäcka eventuella läckage, installera ett fuktskydd.

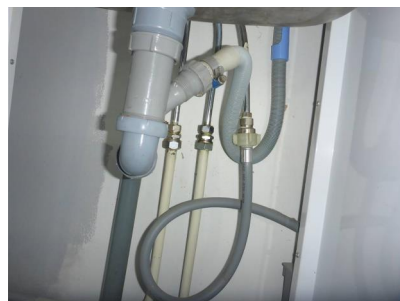
Rör/ slang i vaskskåp är ej fixerade mot vägg.

Rör/ slang med kopplingar kan släppa och orsaka rörbrott med vattenskador som följd.

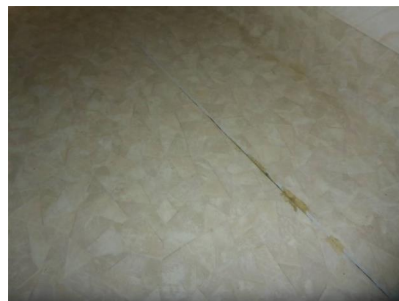
Utrymmet är äldre med plastmatta som yt/ tätskikt, otätheter finns.

Fuktindikering utfördes utan anmärkning.

Eftersom funktionen, som innebär att ytskiktet/tätskiktet ska vara vattentätt, kan vara nedsatt finns en ökad risk att vatten tränger igenom ytskiktet/tätskiktet med vattenskador i omkringliggande konstruktioner som följd.

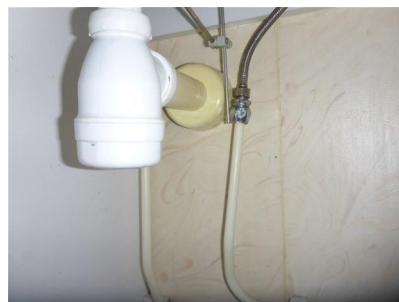
Rör i vaskskåp är ej fixerade mot vägg.

Rörledningar och kopplingar kan släppa och orsaka rörbrott med vattenskador som följd.
