# Utredningsprotokoll

## Inomhusmiljö & fuktutredning

| Fastighetsadress:<br>Kustvägen 8 | |

| Besiktningsdatum:<br>2025-05-22 | Protokollnummer:<br>69036840 |

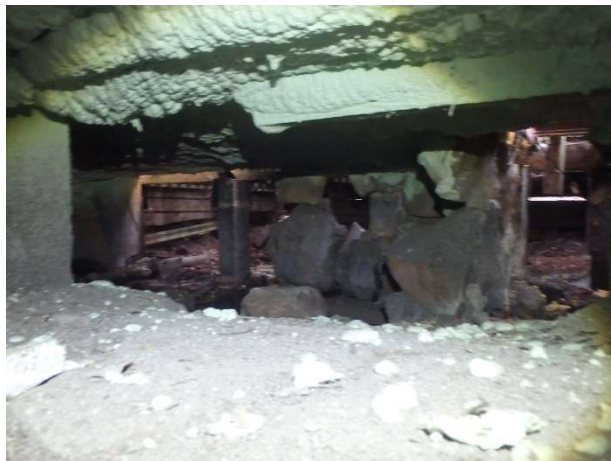
Krypgrund

Överskitsbild av krypgrunden.

Bjälklagets undersida är isolerad med cell polyuretan. Markytan består av berg med jord i svackorna. Grunden är delvis öppen mot baksidan, mot vattnet där grundmursväggar saknas.

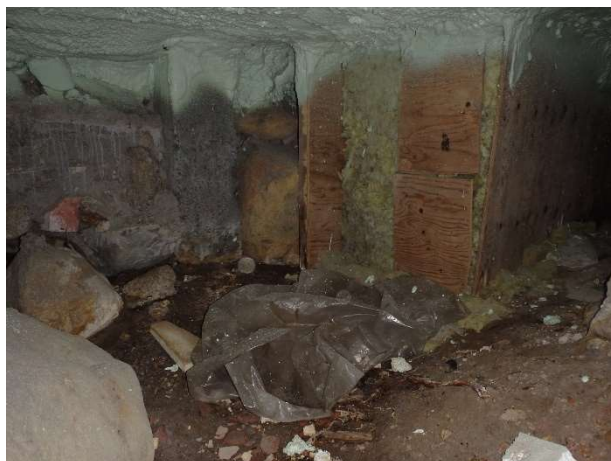
Krypgrund

Markytan består av berg med jord i svackorna.

Mikrobiell påväxt finns på marken.

Fuktskador noteras i träkonstruktioner till ett teknikrum, utrymme för varmvattenberedare och pump som är byggt i krypgrunden.

Spår av vatten noteras i lågpunkter i utrymmet.

- Grundmurar muras upp ut med husets ytterväggar där det saknas.
- Krypgrunden städas ut från byggspill och organiskt material.
- Fukt och luktskadat material byts ut. Träkonstruktioner för teknikrum, träväggar byggs om till väggar och golv med oorganiskt material.

- Lågpunkter i krypgrunden planas ut med singel eller gjuts igen med betong. I vissa fall kan en pumpgrop i krypgrunden bli nödvändig i utrymmets lågpunkter.

- Marken täcks med plast av erforderlig kvalitet för att minska fuktavdunstningen från marken till krypgrunden.
- Ventiler och otätheter vid grundmuren tätas och krypgrundsavfuktare installeras i grunden. Installationen utförs av fackman. Avfuktaren är konstruerad så att den luftmängd som lämnar krypgrunden tillsammans med fukten kan varieras. På så sätt kan undertrycket i krypgrunden styras så att eventuella lukter sakta sugas ner i krypgrunden och via avfuktaren ut till omgivningen, vilket minskar risken att dessa skall nå boendetrymmen. Risk finns för att avfuktaren inte kan ta bort all lukt vilket kan innebära att luktskadat material måste bytas ut mot nytt material i bjälklaget.

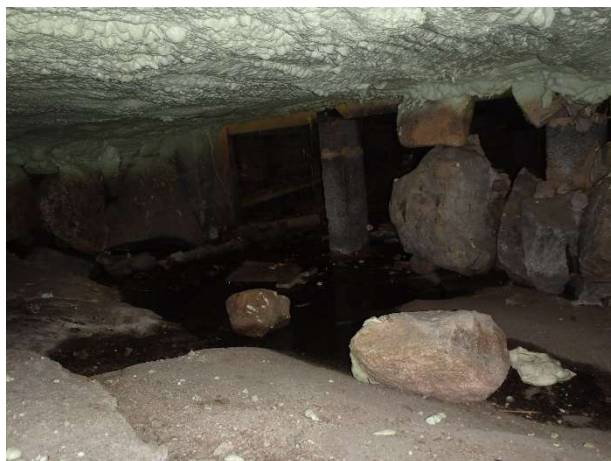
Krypgrund

Vattensamling, pölbildning finns i bergets lågpunkt under matplats. Grunden är öppen mot baksidan, grundmursväggar saknas.

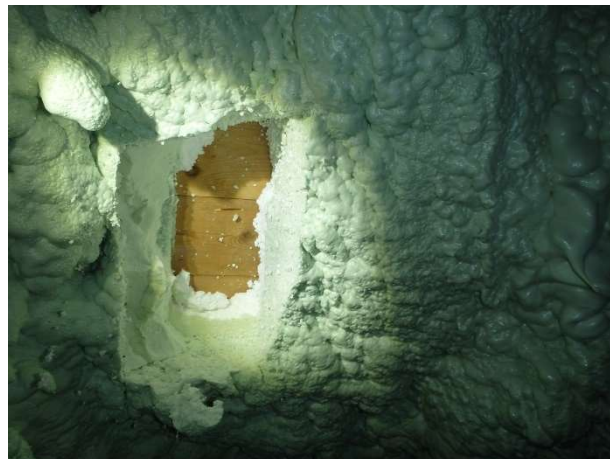
Inspektionshål. Stickprovsmässig håltagning i bjälklaget. Bjälklagets uppbyggnad: cell polyuretan (isolering), brädor, asfaltspapp, kutterspån, golvbjälkar, övergolv.

Isoleringen som är sprutad på undersidan av bjälklaget i krypgrunden är delvis tät och påverkar bjälklaget och en eventuell installation krypgrundsavfuktare. Vid utdelningstillfället kunde inte bjälklaget avsynas i sin helhet då isoleringen täcker hela undersidan. Bjälklaget har endast stickprovsmässigt kontrollerats. Vid en installation av krypgrundsavfuktare kommer isoleringen delvis påverka uttorkningen och de gynnsamma effekter som är tänkt att vara för krypgrunden och ovanliggande bjälklag. Det undertryck som avfuktaren bygger upp i grunden bromsas av den täta isolering som är sprutad på undersidan av bjälklaget vilket ökar risken att mikrobiell lukt når boendemiljön även efter att en avfuktarinstallation är utförd i krypgrunden.

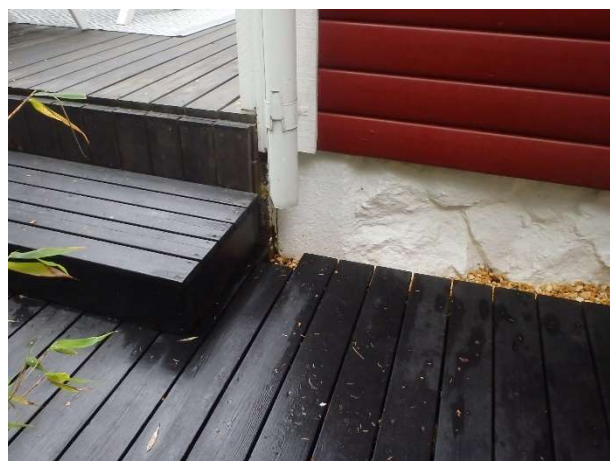
### Utvändigt

Takavvattning, stuprörsvatten avleds inte från huset. Marken lutar delvis mot huset.

- Vatten från stuprör och mark avleds från huset/grunden.
- Ventilationen i bostaden förbättras så att erforderlig luftomsättning uppnås.

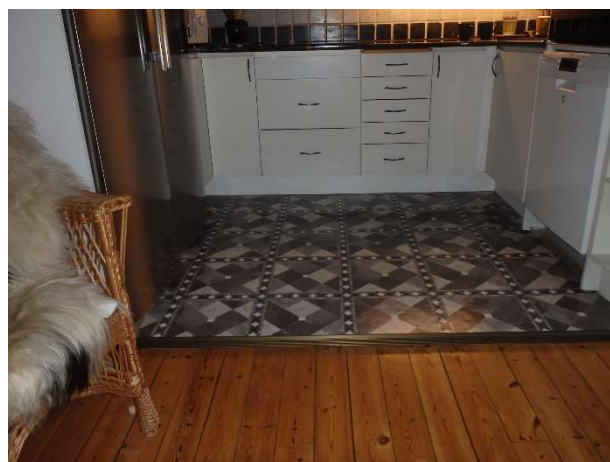
### Bostad

Golvet lutar i köksdelen.

Högpunkt bedöms var ovan tidigare yttervägg som är delvis kvar i krypgrunden som grundmursvägg.

Köksgolvets lutning bedöms var ovan tidigare yttervägg som är delvis kvar i krypgrunden som grundmursvägg med högpunkt ovan grundmursväggen och golv på sidan har sjunkit något.
