# Besiktningsprotokoll

Försäkringsbesiktning Fastighetsbyrån Bostadsrätt

| Fastighetsadress:<br>Rodergatan 16 | |

| Besiktningsdatum:<br>2025-06-24 | Protokollnummer:<br>69095062 |

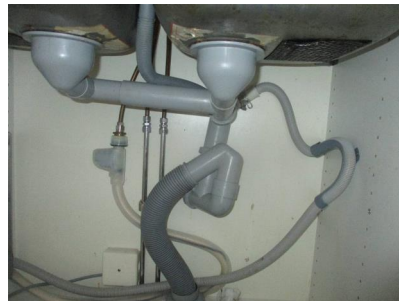
Fuktskydd saknas i diskbänksskåp.

Utan fuktskydd är det svårt att upptäcka läckage från rörledningar. Vatten kan då tränga in i omkringliggande konstruktioner och orsaka fuktskador.

För att upptäcka eventuella läckage, installera ett fuktskydd.

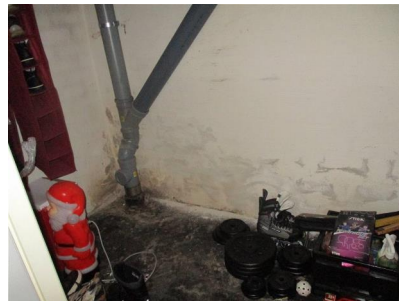
Puts- och färgsläpp finns på källarväggar.

Puts- och färg som släppt från underlaget invändigt på källarytterväggarna är ett tecken på att källarens utvändiga fuktskydd inte längre fungerar tillfredsställande.

För att åtgärda detta måste källarens utvändiga fuktskydd förbättras. Läs Anticimex faktablad om källare för tips och råd

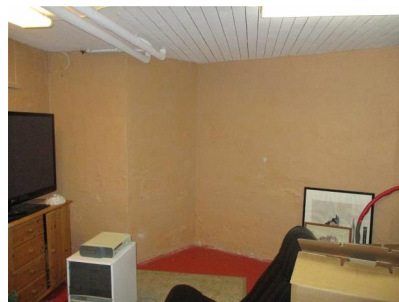
Puts- och färgsläpp finns på källarväggar.

Puts- och färg som släppt från underlaget invändigt på källarytterväggarna är ett tecken på att källarens utvändiga fuktskydd inte längre fungerar tillfredsställande.

För att åtgärda detta måste källarens utvändiga fuktskydd förbättras. Läs Anticimex faktablad om källare för tips och råd.

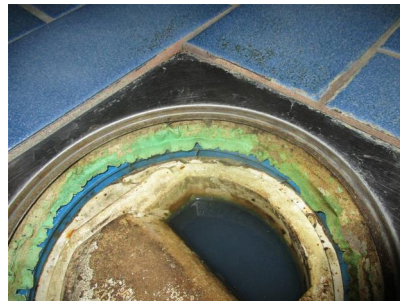
Tätskikt är felmonterat i golvbrunnen (brunnsmanschetten är synlig under klämringen).

När tätskikt är felmonterat i golvbrunnen innebär det risk för fuktskador. Vatten kan tränga ner i omkringliggande konstruktioner med fuktrelaterade skador som följd.
