# Besiktningsprotokoll

Försäkringsbesiktning Fastighetsbyrån Bostadsrätt

| Bostadsrättsförening:<br>HSB Ullstämman By | |
| Fastighetsadress:<br>Ullstämmanvägen 240 | |

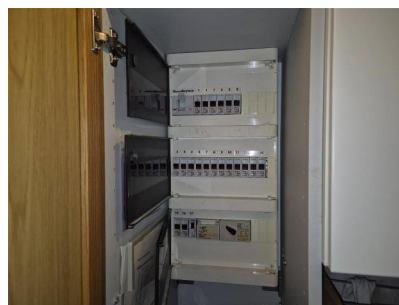
El-centralen har jordfelsbrytare.

Jordfelsbrytare finns installerad vid elcentralen.

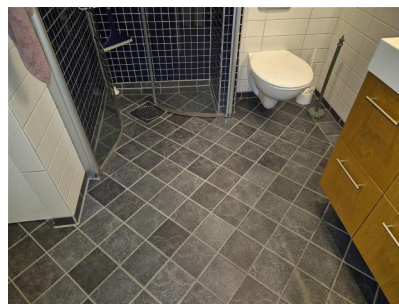
Tätskikt är felmonterat i golvbrunnar, syns under klämringar.

När tätskikt är felmonterat i golvbrunnen innebär det risk för fuktskador. Vatten kan tränga ner i omkringliggande konstruktioner med fuktrelaterade skador som följd.

Inbyggd spolcistern till toalett saknar skvallerrör.

Utan skvallerrör finns risk att eventuellt läckage inte upptäcks, vilket kan leda till fuktskador i omkringliggande konstruktioner.

Rör genomföring i golv.

Rör genomföringar i golv medför en ökad risk för att vatten tränger ner i omkringliggande konstruktioner och orsakar fuktskador.

Golv lutning.

Golvfall mot golvbrunnen är bristfälligt utfört.

Normala fuktvärden på mätbara ytor indikerades mot klinker/kakel.

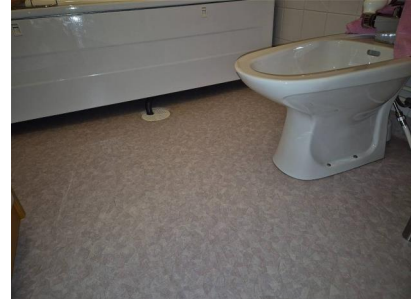
Våtutrymmet har delvis äldre yt-/tätskikt.

Eftersom funktionen, som innebär att ytskiktet/tätskiktet ska vara vattentätt, kan vara nedsatt finns en ökad risk att vatten tränger igenom ytskiktet/tätskiktet med vattenskador i omkringliggande konstruktioner som följd.

Rör genomföring finns i golv.

Rör genomföringar i golvet medför en ökad risk för att vatten tränger ner i omkringliggande konstruktioner och orsakar fuktskador.

Golvbrunnen och mattan är från 2004.
