# Besiktningsprotokoll

Försäkringsbesiktning Fastighetsbyrån Bostadsrätt

| Bostadsrättsförening:<br>BRF Nejonögat | |
| Fastighetsadress:<br>Rådhusgatan 106b | |

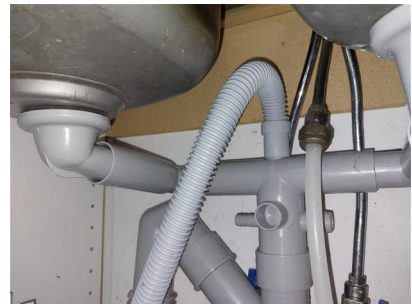
Upphängningsbygel saknas på avloppsslang från diskmaskinen.

För att hindra brott på avloppsslang rekommenderas komplettering av upphängningsbygel.
