# Besiktningsprotokoll

Försäkringsbesiktning Fastighetsbyrån Bostadsrätt

| Bostadsrättsförening:<br>Brf Fjällbackabrisen. Lgh B 1101 | |
| Fastighetsadress:<br>Carlskatan 2B | |

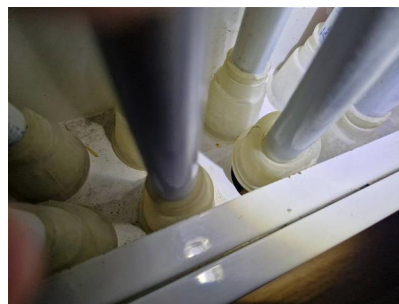
#### Lägenhet vån 1 / Entréhall

Vid fördelningscentral för golvvärme är det otätt runt rör.

Otättheter medför en risk att vatten orsakar fuktskador vid ett eventuellt läckage. För åtgärd kontaktas en rörläggare.

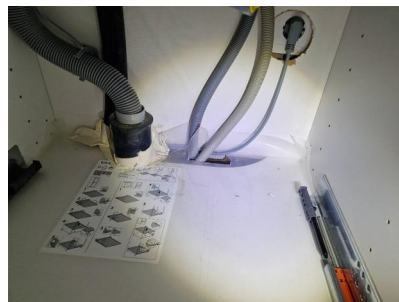
#### Lägenhet vån 1 / Kök

Fuktskydd är otätt runt rör i diskbänkskåp.

En tät inklädnad rekommenderas, detta för att lättare kunna upptäcka ett läckage och undvika skador.

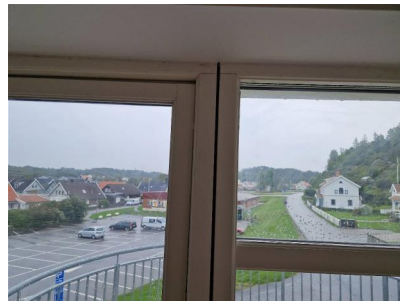
### Lägenhet vån 1 / Vardagsrum

- Tilluftsventil saknas i utrymmet.
- List saknas mellan fönster och balkongdörr.

En tilluftsventil bör finnas i utrymmet.

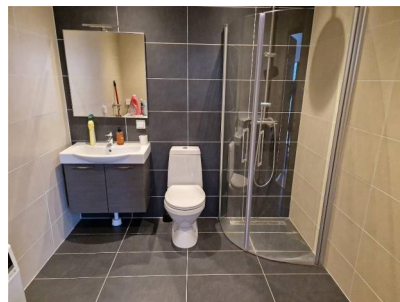
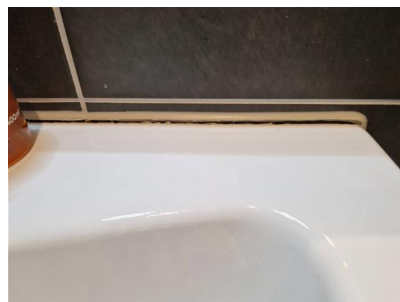
### Lägenhet vån 1 / Dusch/Toalett

Otättheter mellan handfat och väggbeklädnad, kommoden ser ut att ha flyttat sig.

Det rekommenderas att befintlig silikon tas bort och att en ny appliceras.

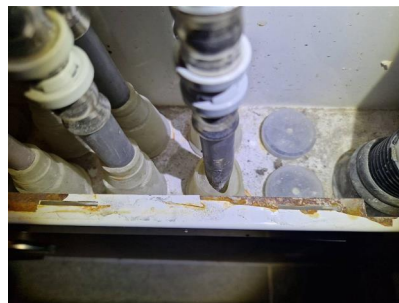
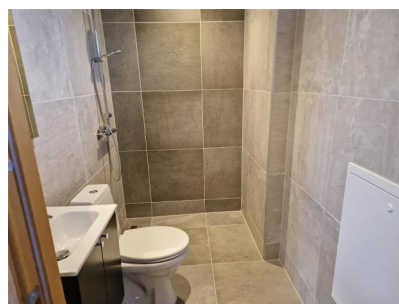
### Lägenhet vån 2 / Dusch/Toalett

Vid fördelningscentral för golvvärme tätar gummipackning bristfälligt runt rör.

Otättheter medför en risk att vatten orsakar fuktskador vid ett eventuellt läckage. För åtgärd kontaktas en rörläggare.
