### Stabilitetsutredning av fastigheterna Tvärnö 2:41, 2:42, 2:43

På uppdrag av Monica Svederoth och Annica Svederoth har en stabilitetsutredning av fastigheterna Tvärnö 2:41, 2:42 och 2:43 genomförts.

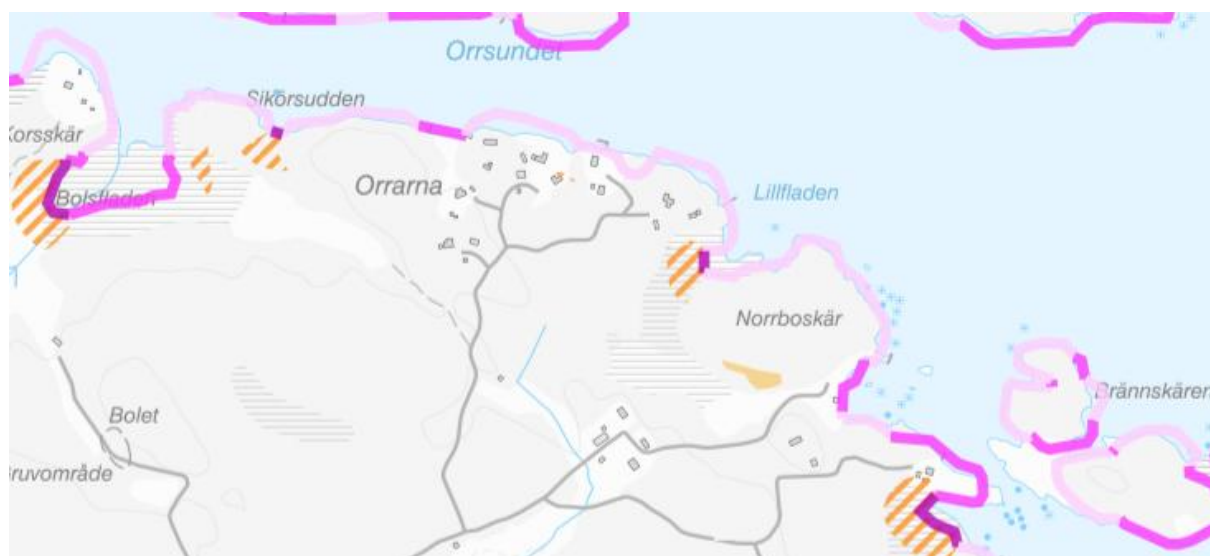
- c) Strändernas eroderbarhet. Karta från SGI:s Kartvisningstjänst som visar SGU:s karta Förutsättning för skred samt Stränders jordart och eroderbarhet. Här visas låg eroderbarhet (lila) alternativt ingen eller mycket låg eroderbarhet (ljus lila) vid stranden.

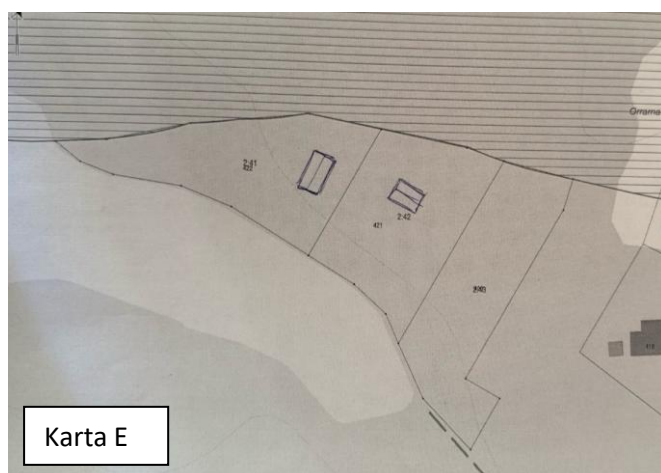
Karta E

En kartskiss (karta E) på planerad placering av hus visar att de kommer byggas på kalt berg (foto 2).

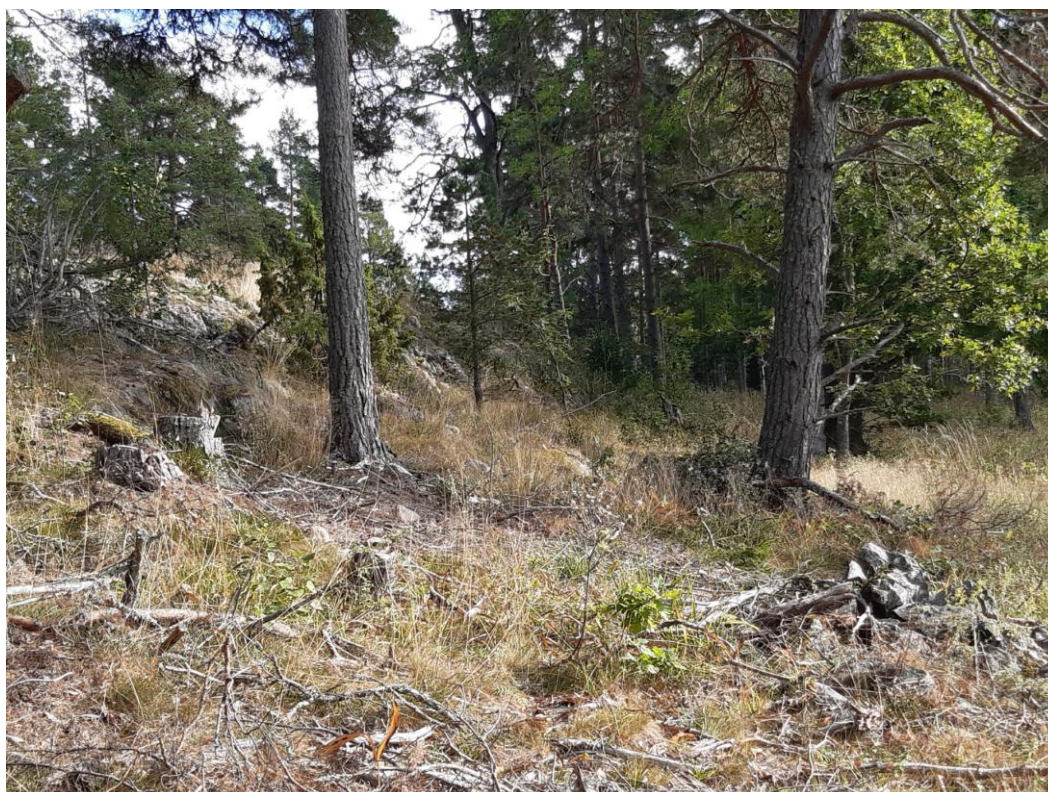
Tomterna är belägna på norra delen av Tvärnö i Östhammars kommun, bilaga 1. Det är tre avstyckade tomter som är belägna på ett bergsområde som höjer sig ca 8 meter över havet och 7 meter över åkermarken i söder (foto 1 och 2).

Jordarterna är fasta och stabila. Den lutning som förekommer mellan åkern och krönet av berget utgörs mest av en bergskant (foto 1). Inga aktsamhetsområden eller eroderbarhet finns i anslutning till tomterna.

**Foto 1:** Sluttning där morän ligger an mot bergskanten.

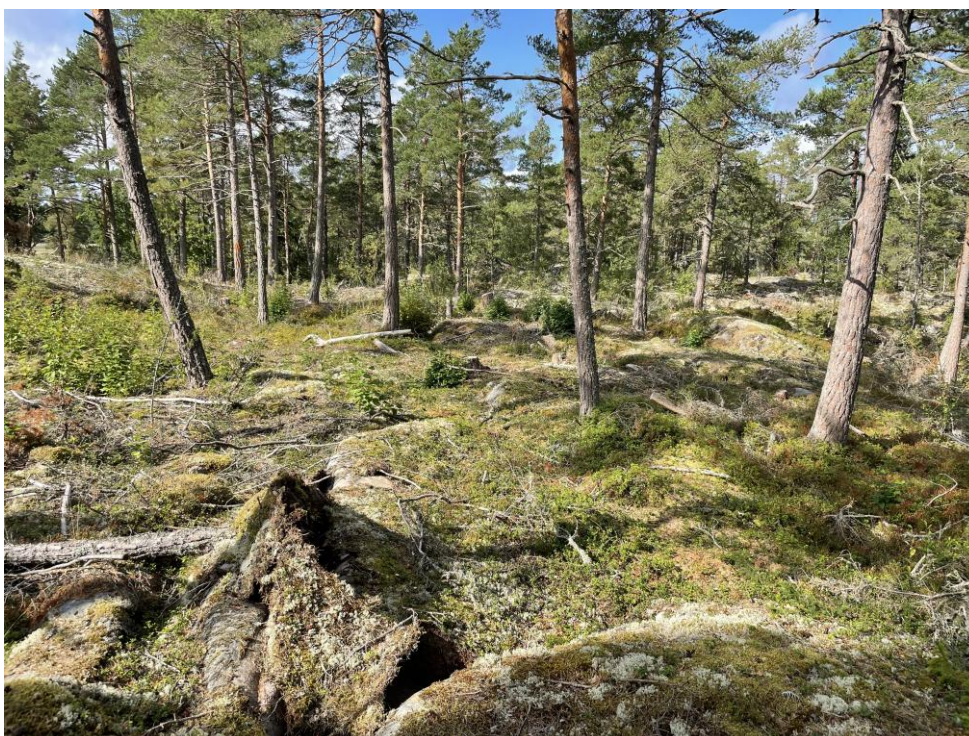
**Foto 2:** Höjdområdet med kalt berg.

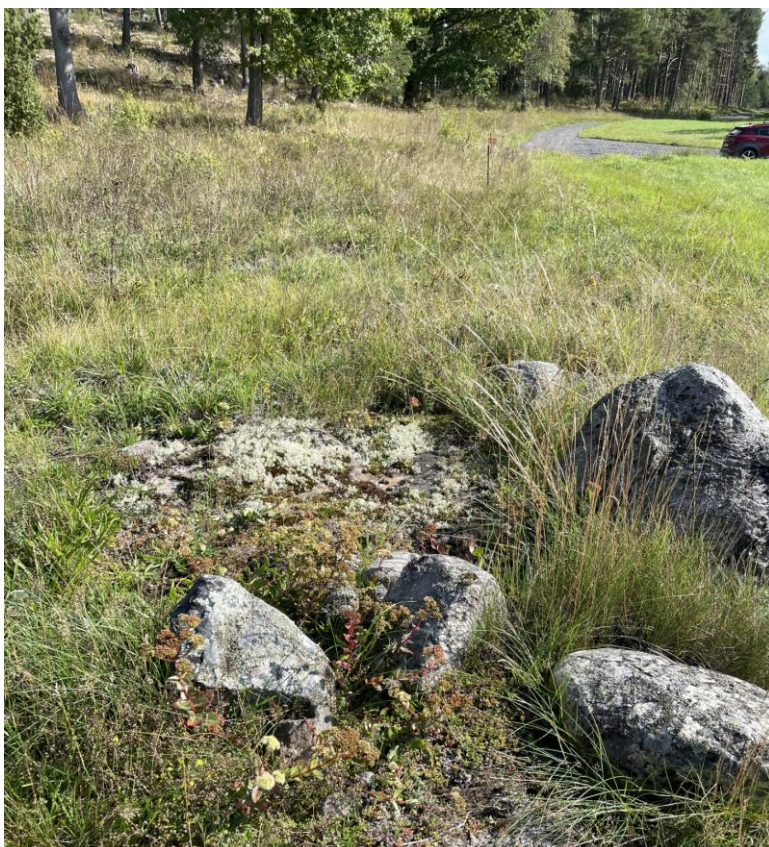
**Foto 3:** Liten häll vid åkerkanten. I bildens övre del syns den nya vägen med parkering.

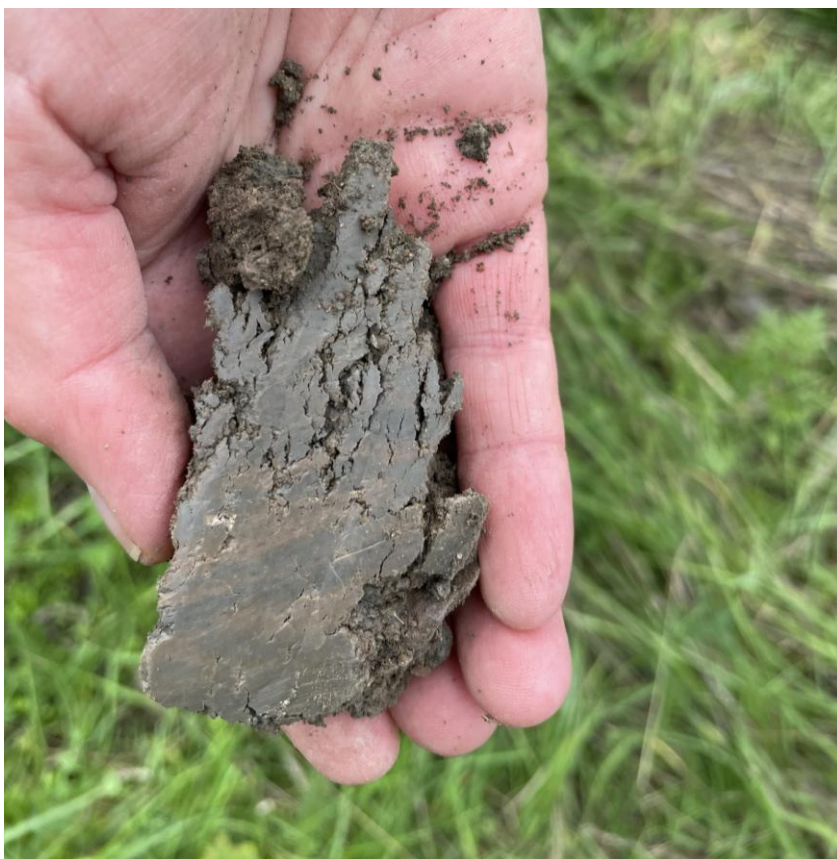
En sondering med handborr på åkermarken söder om tomterna gav följande resultat: 0-0,3 m postglacial lera, 0,3-0,4 m grus och sand, 0,4 och nedåt varvig glacial lera (foto 4). Detta är en mycket vanlig geologisk lagerföljd i området kring Östhammar (Persson 1986).

**Foto 4:** Varvig glacial lera påträffades på 40 cm djup vid borring på åkern.

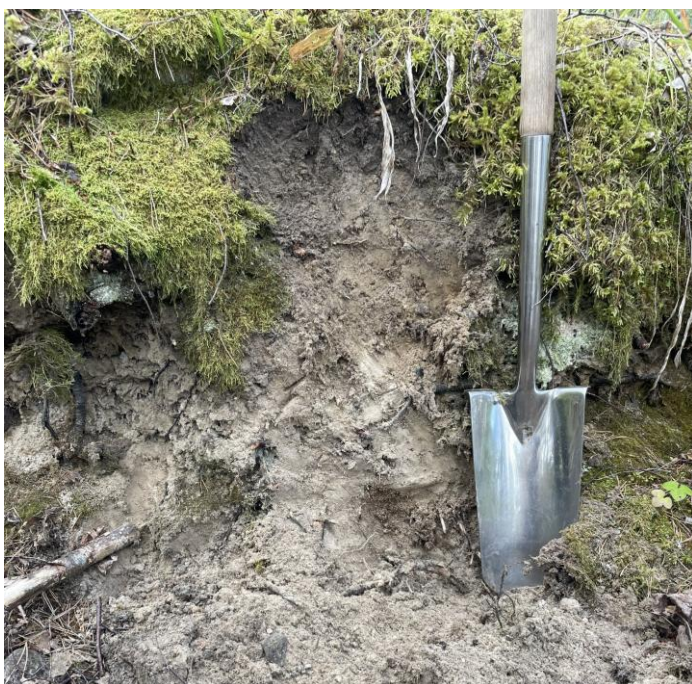
Med tanke på att SGU:s jordartskarta över det aktuella området har framställts för presentation i skala 1:50 000 har en detaljerad jordartskarta över de aktuella tomterna med närmaste omgivning genomförts, se bilaga 2. Tomterna och deras omgivning mot vattnet i norr domineras av ett bergområde. Små hållblottningar finns också ner mot åkern i söder (foto 3). Morän ligger an mot berget ner mot åkern i söder och som ett tunt lager i svackor och i sprickor på berget. I den sydöstra delen (på tomt 2:43) förefaller moränsens ytskikt vara påverkat av svallning (foto 5). I den västra delen av tomt 2:41 förekommer små svackor av upp till en halvmeter lera.

**Foto 5:** I en grop syntes skikt av sand på morän.
