# Besiktningsprotokoll

Försäkringsbesiktning Fastighetsbyrån Bostadsrätt

| Bostadsrättsförening:<br>Djäknen 3 | |
| Fastighetsadress:<br>Skolgatan 1c | |

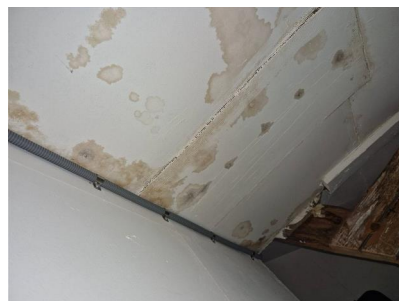
### Lägenhet / Sidovind 2

Fuktfläckar noterades i innertak, ingen förhöjd fuktindikation noterades. Bedöms uppkommit innan takbyte.

Det rekommenderas att kontakta BRF för byte av skadat material.
