# Besiktningsprotokoll

Försäkringsbesiktning Fastighetsbyrån Bostadsrätt

| Fastighetsadress:<br>Klingsbergsgatan 35 | |

| Besiktningsdatum:<br>2025-09-18 | Protokollnummer:<br>69267024 |

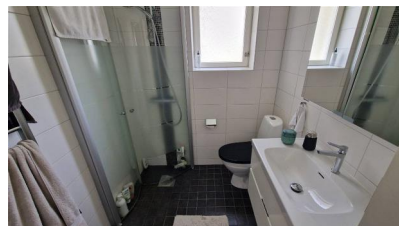
Normala fuktvärden indikerades mot klinker/kakel.

En viss fukt tränger alltid in bakom kakel/klinker via fogarna, detta är helt normalt och innebär inte att tätskiktet/ våtrumsisoleringen under kaklet/klinkern är bristfälligt eller ur funktion.

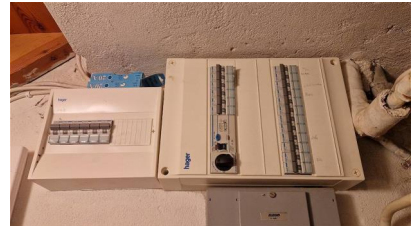
Jordfelsbrytare finns installerad vid el-centralen, gruppförteckning noteras.
