# Besiktningsprotokoll

Försäkringsbesiktning Fastighetsbyrån Bostadsrätt

| Fastighetsadress:<br>Blåbärsstigen 22 | |

| Besiktningsdatum:<br>2025-10-01 | Protokollnummer:<br>69303220 |

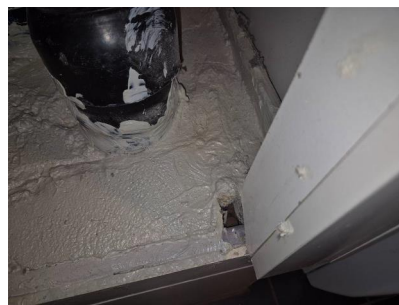
-Mindre otäthet noteras i tätskikt i botten på skåp för fjärrvärme.

Detta kan innebära en ökad risk att vatten tar sig ner vid ett eventuellt läckage från fjärrvärmen.

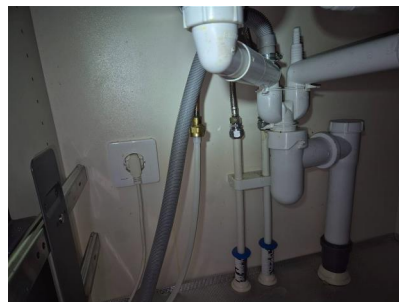
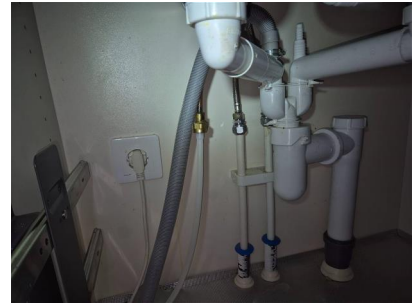
-Upphångningsbygel saknas på avloppsslang från diskmaskinen.

När upphångningsbygel saknas ökar risken för brott på slangen med läckage som möjlig följd.

För att hindra brott på avloppsslang rekommenderas komplettering av upphångningsbygel.

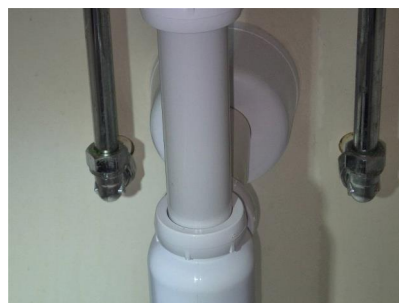
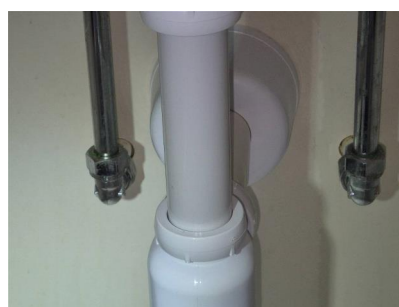
-Rör genomföringar i vägg i kommod bedöms sakna täckbrickor.

Detta kan innebära en ökad risk att vatten vid ett eventuellt läckage kan leta sig in i väggkonstruktionen med fuktrelaterade skador som följd.
