**EKONOMISK PLAN**  
**FÖR BOSTADSRÄTTSFÖRENINGEN**

**Drotten 3**

# Underhållsplan 2011

**Drotten 1 och 5 i Lund**

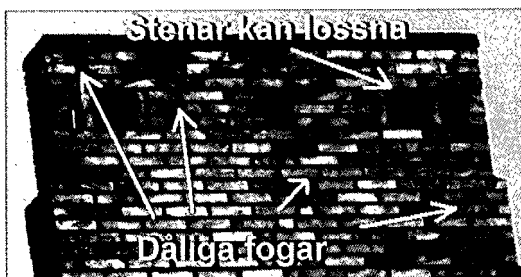
## 02 Fasader

Fasaderna in mot gården och gatan utgör inte något problem. Men blickar man uppåt och mot gavlarna så ser man att det finns skäl att fixa till dåliga fogar m.m.

Fogarna är dåliga och enstaka stenar kan ramla ner och någon har redan gjort det.

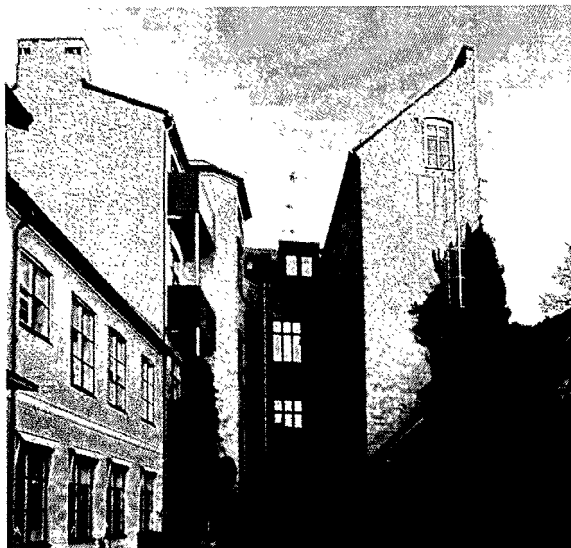
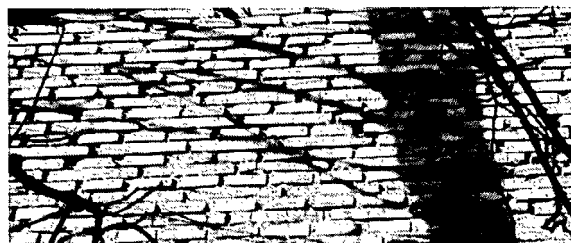
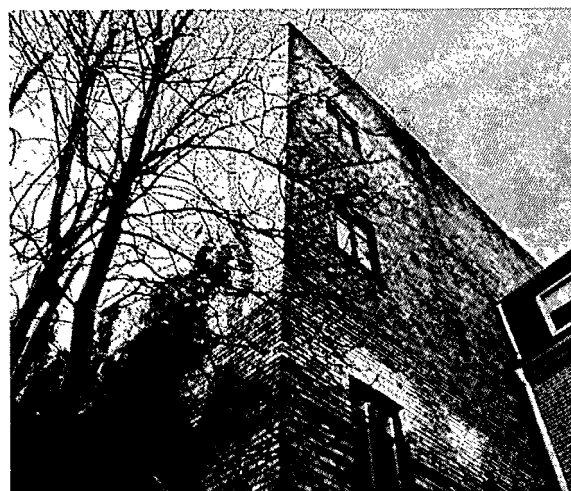
Klätterväxten bör inte få lov att växa hur högt som helst. Växten bör plockas bort.

Det har hänt att man tilläggsisolerat väggar på insidan för att de varit kalla. Det är dock olämpligt och ingenting vi har kontrollerat.

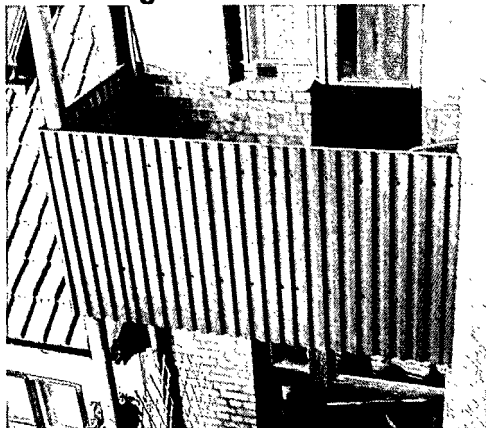
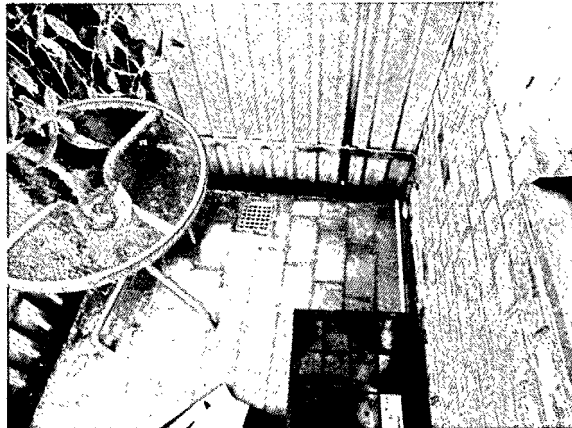
### 03 Balkonger

Balkonger ska inte behöva bli något betungade problem, de ser ut att vara vidgjorda 1983 plus att man för säkerhets skull lagt in en stolpe för att säkerställa funktionen.

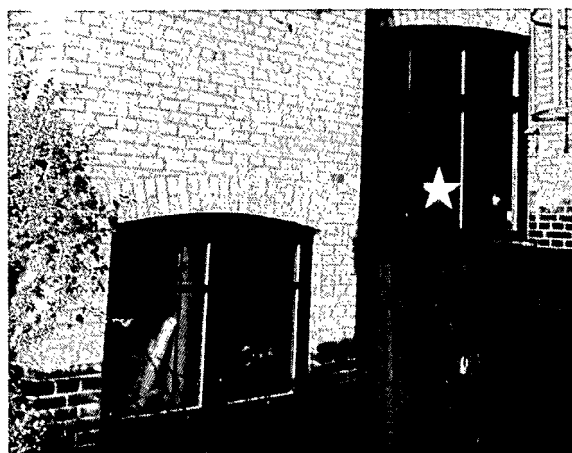
Föreningen ska svara för utsidan, vilket kanske framgår av bilden till höger, där bostadsrättshavarna (Bh) svarar för med gult markerade ytor och bostadsrättsföreningen (Brf) med grönt markerade ytor.

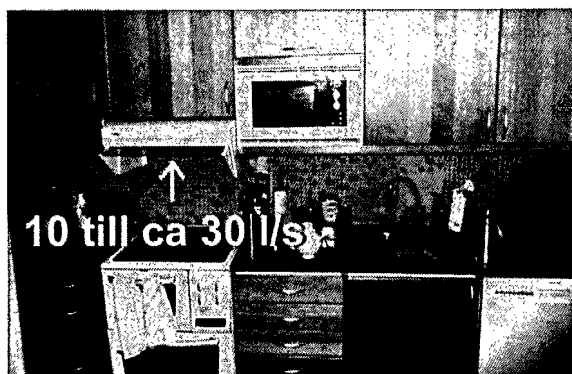
Okänt antal spiskåpor är utbytta.

Se även under 10 Installationer där vi diskuterar ventilationssystemet.

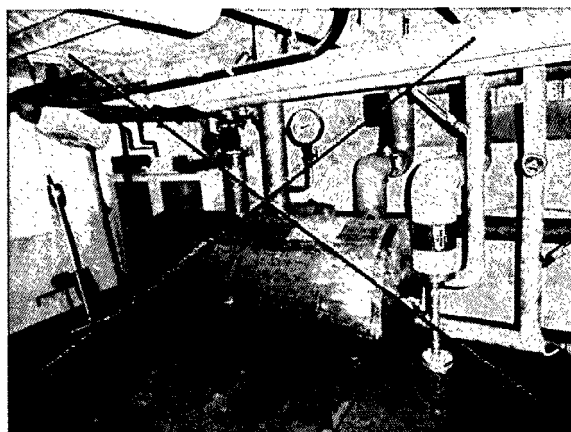
Ett byte av värmeväxlare betyder inte att förbrukningen automatiskt blir lägre, möjligtvis blir avkylningen av fjärrvärmen klart bättre tack vara nya värmeväxlare.

*Se även länken nedan som beskriver hur värmesystemet är uppbyggt och hur det fungerar.*

Ska förbrukningen bli lägre så ska man diskutera styr- och reglerutrustning så att värmetillförseln blir optimal.

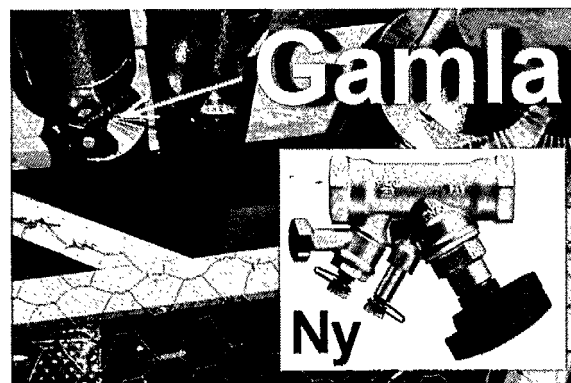
Värmen måste fördelas på ett bra sätt vilket sker med ett antal strategiskt placerade strypventiler.

Befintliga ventiler är så pass gamla och att de bör bytas ut för att säkerställa att alla kretsar har korrekt flöde.

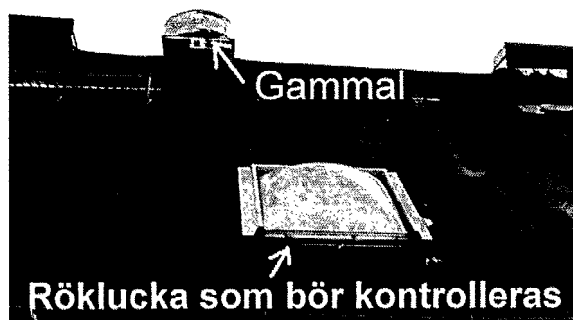
Önskar man minska värmekostnaden ytterligare så bör man även se över fläktarna som drar en del ström och som suger ut värmen i onödan. Samma sak föreslog mannen som gjorde Energi-deklarationen 2010.

Genom tryck- och klimatstyrda fläktar kan man öka och minska varvtalet på fläktarna så att man t.ex. riktigt kalla vinterdagar inte kör ut lika mycket luft som vanligt. Omvänt skulle man under svala sommarnätter kunna ta in så mycket sval luft som möjligt för att öka komforten.

Idag bör man ha energisnåla och behovs-styrda fläktar.
