# Besiktningsprotokoll

## Försäkringsbesiktning

| Fastighetsadress<br>Ekbacksgatan 7 | |

| Besiktningsdatum<br>2023-12-29 | Protokollnummer<br>67983165 |

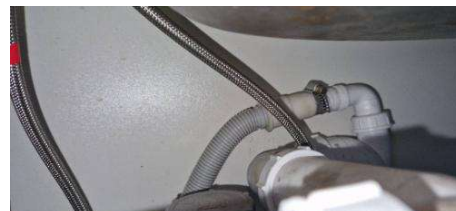
### ⚠ Entréplan / Kök Installationer

Avloppsslang från diskmaskin är inte fast förankrad. Det är branschkrav att avloppsslang från diskmaskin ska vara monterad enligt leverantörens monteringsanvisning. Normalt ska avloppsslangen fästas mot köksbänkens undersida annars riskerar den att skadas eller ryckas loss vilket kan leda till läckage. Förankra avloppsslang enligt leverantörens monteringsanvisning.

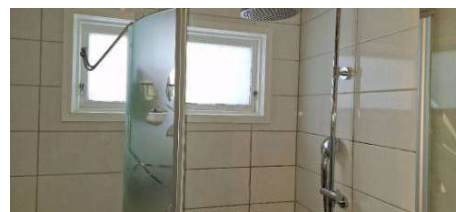
### ⚠ Entréplan / Badrum Fönster

Fönster placerat i duschzon. Fönstrets placering i våtutrymmet medför en risk för fuktskador i fönster- och väggkonstruktionen. Undvik direkt vattenbegjutning mot fönstret. Fönstret kan förslagsvis skyddas genom att draperi eller en glasskiva monteras framför det.

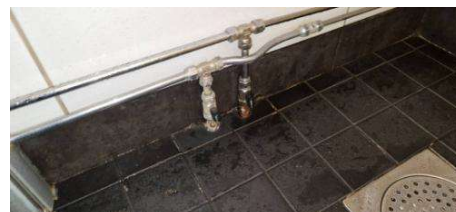
### ⚠ Entréplan / Badrum Rörledningar / kopplingar

Rör genomföring finns i golv. Risk finns att tätskiktet inte har kunnat anslutas på ett korrekt sätt varför man bör vara uppmärksam på att risken för vattenskador ökar. Genom att undvika att utsätta golvet kring rör genomföringarna för vatten minskas risken. Vid en framtida renovering bör man undersöka möjligheten att flytta på rören.

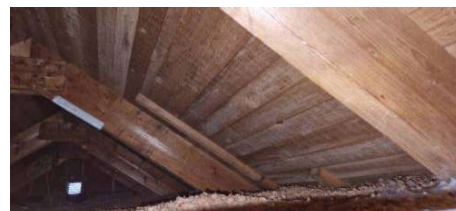
### ⚠ Konstruktioner / Vind Underlagstak / bjälkar / vägg

Mindre mängd mikrobiell påväxt på underlagstaket. Den upptäckta mikrobiella påväxten på underlagstaket kan vara en indikation på att vinden tillförs fukt inifrån bostaden. Eftersom det är en mindre mängd mikrobiell påväxt rekommenderas det att vinden hålls under uppsikt för att se om påväxten ökar. Det är rekommenderat att kontrollera vinden minst två gånger om året. Om påväxten blir större rekommenderas det att ni kontaktar Anticimex för utredning av orsak samt förslag på åtgärd.
