# Besiktningsprotokoll

Försäkringsbesiktning Fastighetsbyrån Bostadsrätt

| Fastighetsadress:<br>Aspenterassen 74F | |

| Besiktningsdatum:<br>2025-12-18 | Protokollnummer:<br>69452464 |

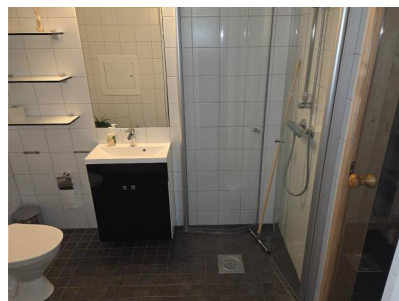
Kakel och klinkers

Inget att notera

Normala fuktvärden indikerades mot klinker/kakel.

En viss fukt tränger alltid in bakom kakel/klinker via fogarna, detta är helt normalt och innebär inte att tätskiktet/ våtrumsisoleringen under kaklet/klinkern är bristfälligt eller ur funktion.
