# **Bostadsrättsföreningen Nyköpingspalatset**

EKONOMISK PLAN

## TEKNISK UTREDNING

### Nyköping Hotellet 14

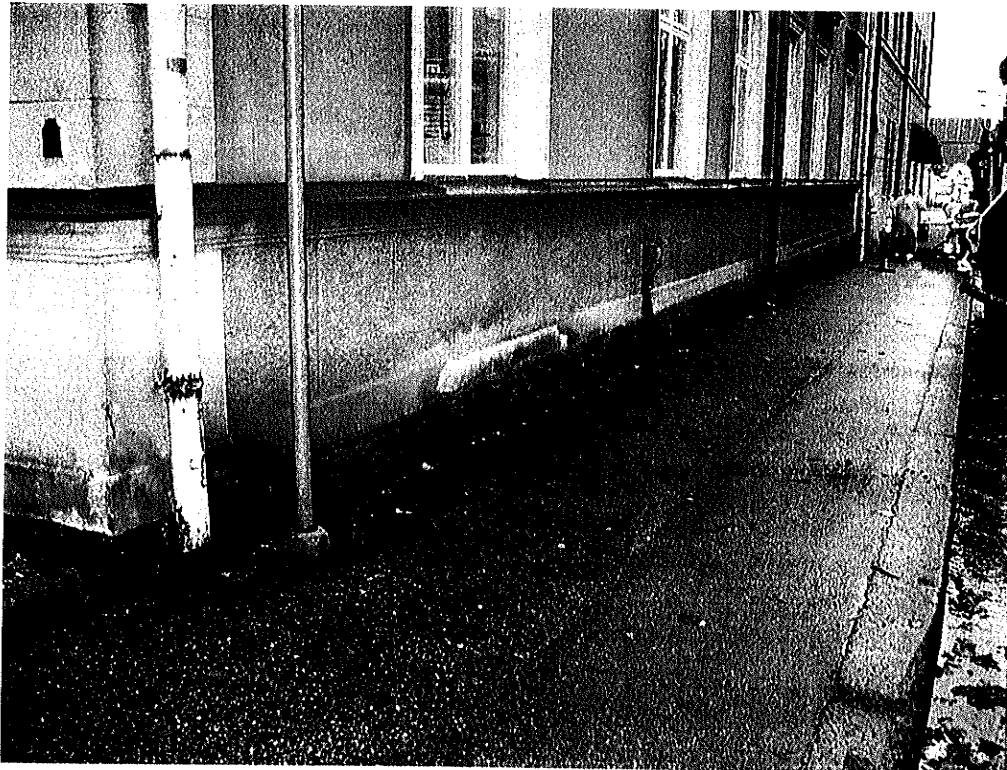
Gatufasaden med begynnande renoveringsbehov

| Fasadrenoveringar för gårds- och gatuhus | 500 000 kr |

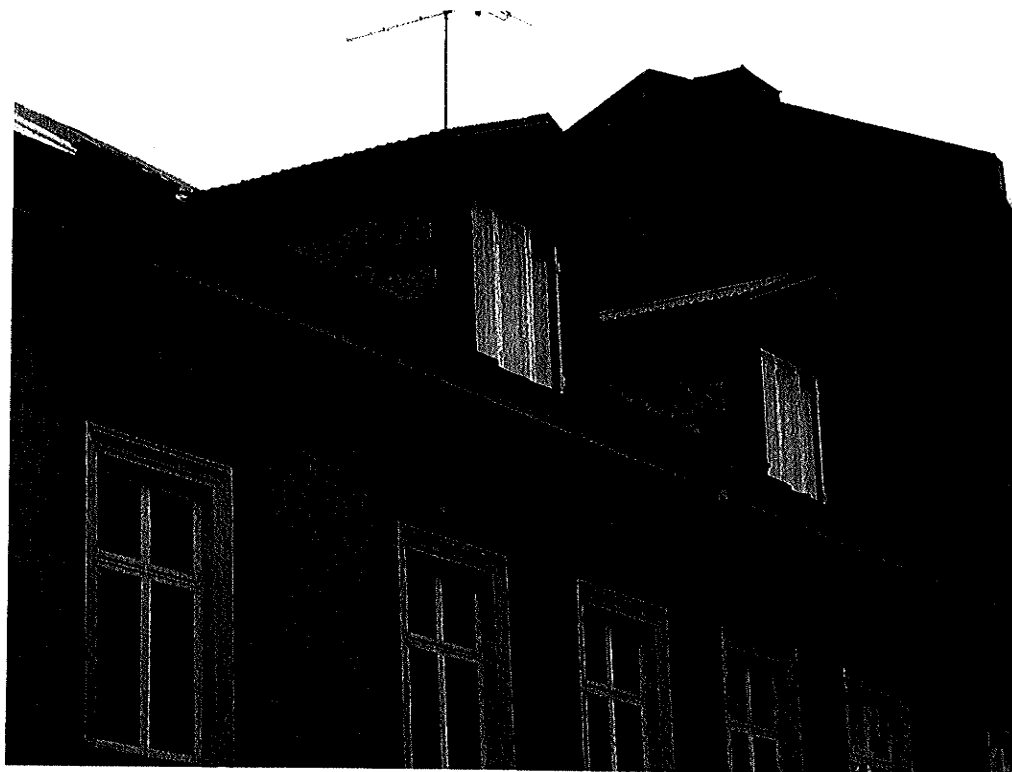
Plåtdetaljer på taken behöver målningsunderhåll

| Målning av takkupor och plåtdetaljer | 30 000 kr |

3. Bygghet: Plåtdetaljer på taken  
 Brist, fel/skada: Takkuporna på gatuhuset och plåtdetaljer på gårdshusets tak har behov av målningsunderhåll. Plåten är galvad varför rost inte uppkommer men målning bör trots detta utföras.  
 Bedömd åtgärd: Rengör och måla plåtdetaljerna  
 Mängd: Ca 50 kvm  
 Aktualitet: Inom 3 år  
 Bedömd kostnad: Ca 30 000 kr

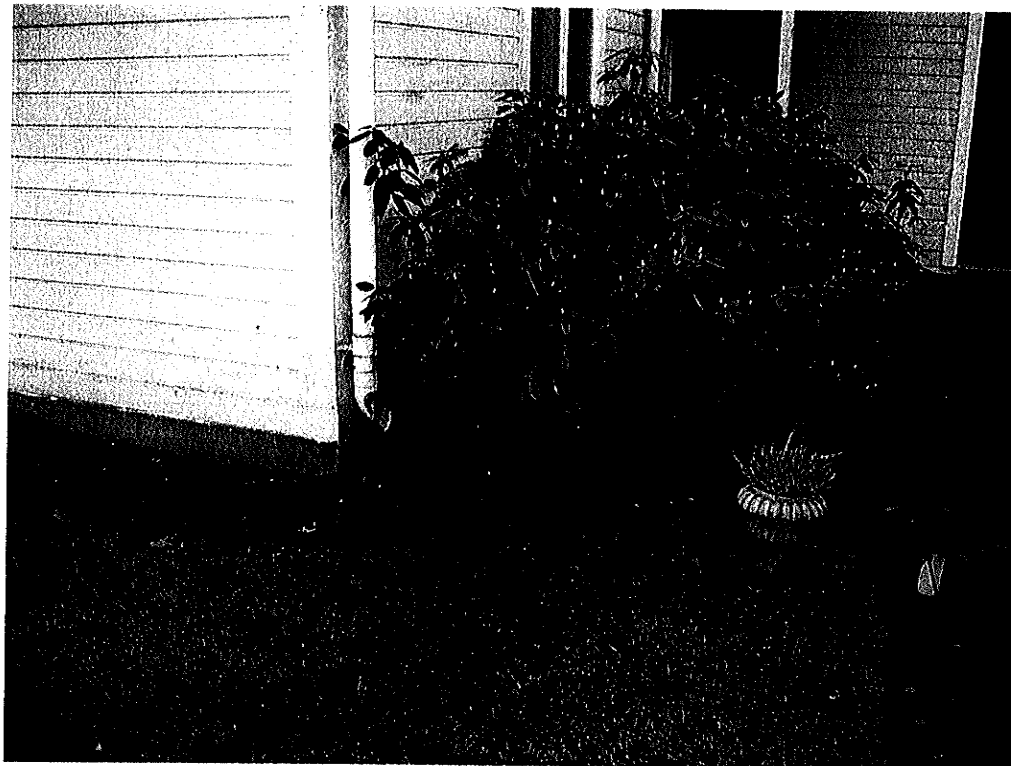
Vatten från stuprören avleds ej

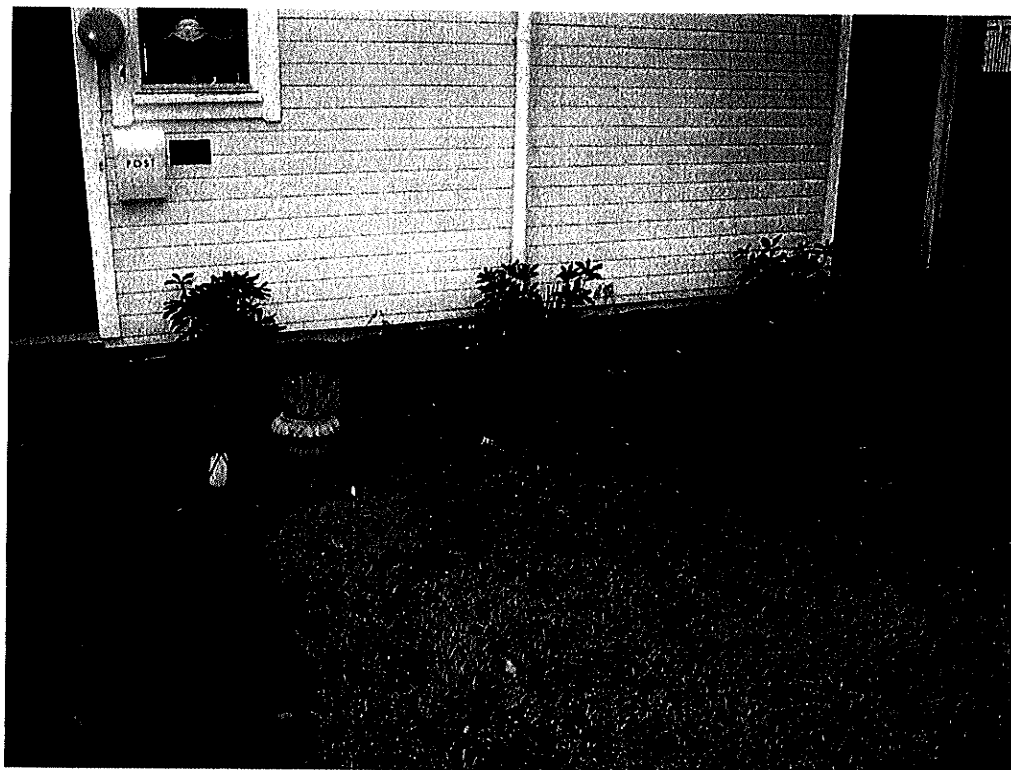
Marken är mycket nära byggnadens syll

7. Gårdshuset är totalrenoverat i början på -80 talet. Byggnadens grund gjordes om från dels jordgolv och dels torpargrund till en betongplatta på mark. Marken ligger nära byggnadens syll vilket kan medföra att fuktpåkänningen på syllen blir så stor att röt/mögelskador kan uppkomma. Risker ökar med att stuprörens vatten inte avleds från byggnaden och att vegetation finns nära byggnaden. Med tanke på den kunskap som fanns i början på -80 talet borde emellertid byggnaden vara renoverad på ett fuktsäkert sätt så att skador inte uppkommer.

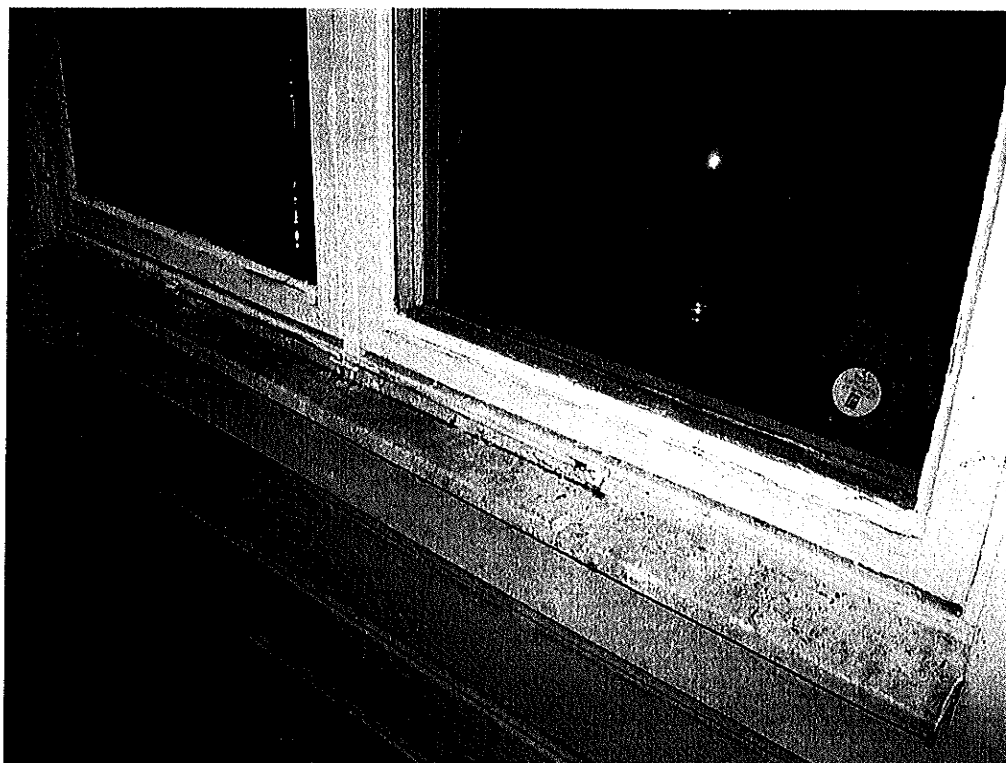
Fönsterbågar och karmar med kommande behov av renovering

| Renovering av fönsterbågar och karmar i gårdshuset | 70 000 kr |
