Björkskatan 1:11

Stormvägen 134
97634 Luleå

Besiktningsuppgifter

Uppdragsnummer	BD598
Besiktningsdatum	2026-04-22
Besiktningsföretag	OBM Norrbotten AB
Besiktningsförrättare	Josef Ahlgren
Närvarande	Endast tekniker och mäklare
Giltig till och med	2027-04-22

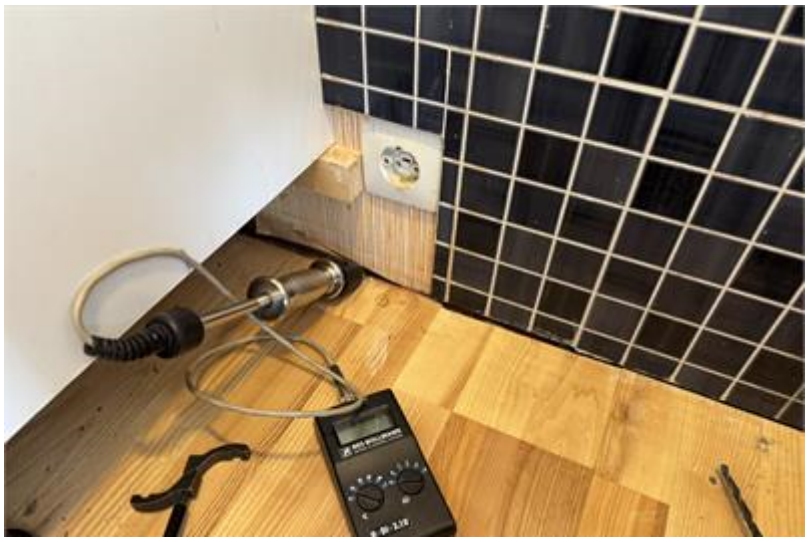
Byggnadsdel	Kök bakom spis
Konstruktionsdel	Flytande golv
Konstruktionsuppbyggnad	Betongplatta / plastmatta / parkettgolv

Fuktkvoten uppmättes i mellanväggens syllregel till ca 8% FK.
Det kritiska gränsvärdet för mikrobiell tillväxt brukar anges till ca 15-17% fuktkvot (FK).

Vid kontroll av konstruktion uppmättes fuktvärden under kritisk nivå för mikrobiell tillväxt och normal lukt upplevdes.

Notera att stickprovsmässig undersökning är utförd samt att mätvärden normalt sett kan variera över årstiderna.
För att säkert fastställa konstruktionens kondition och fuktstatus måste en mer omfattande undersökning utföras.
