Besiktningsprotokoll

Anticimex Försäkringsbesiktning i samarbete med Fastighetsbyrån

Fastighetsbeteckning: Iggesund 14:23	
Fastighetsadress: Nygatan 18	
Postnummer: 82532	Ort: Iggesund

Besiktningsdatum: 2026-06-26	Protokollnummer: 69773457
Temperatur: 15 °C	Väderlek: Molnigt
Tekniker: Peter Engstrand	
E-post: peter.engstrand@anticimex.se	
Kontor: Söderhamn	
Närvarande: Fastighetsägaren

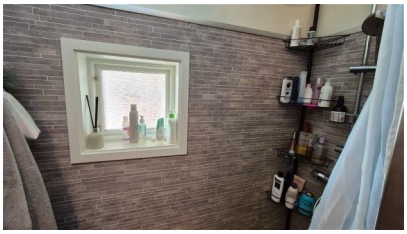
Fönster är olämpligt placerat.

Fönstrets placering i våtutrymmet utgör en risk för fuktskador i fönster- och väggkonstruktionen.

För att minska risken för fuktskador på fönster och väggkonstruktion rekommenderas att man skyddar fönstret mot vattenbegjutning.

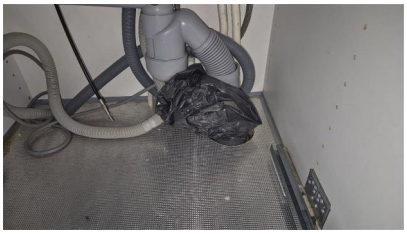
Fuktskyddet i diskbänksskåpet är inte tätat intill rörgenomföringarna.

Utan fungerande fuktskydd är det svårt att upptäcka läckage från rörledningar. Vatten kan då tränga in i omkringliggande konstruktioner och orsaka fuktskador.

För att upptäcka eventuella läckage, installera ett fuktskydd.
