Besiktningsprotokoll

Anticimex Försäkringsbesiktning i samarbete med Fastighetsbyrån

Fastighetsbeteckning: Backe 2:49	
Fastighetsadress: Strandvägen 5	
Postnummer: 880 50	Ort: Backe

Besiktningsdatum: 2026-07-27	Protokollnummer: 69838595
Temperatur: 17 °C	Väderlek: Halvklart
Tekniker: Mikael Persson	
E-post: mikael.persson@anticimex.se	
Kontor: Sundsvall	
Närvarande: Ingen närvarande

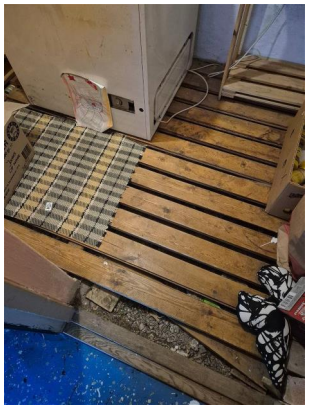
Gjutjärnsbrunnen är rostangripen.

Byt ut golvbrunn vid framtida renovering.
