Besiktningsprotokoll

Anticimex Försäkringsbesiktning i samarbete med Fastighetsbyrån

Fastighetsbeteckning: Valbo-Ön 13:16	
Fastighetsadress: Trollsvedsvägen 22	
Postnummer: 818 32	Ort: Valbo

Besiktningsdatum: 2026-08-14	Protokollnummer: 69873586
Temperatur: 20 °C	Väderlek: Halvklart
Tekniker: Tony Harström	
E-post: tony.harstrom@anticimex.se	
Kontor: Gävle	
Närvarande: Representant för dbo.

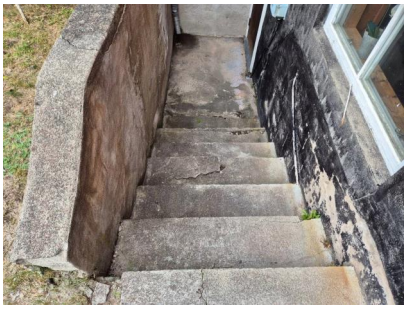
Utvändigt / Källartrapp

Sprickor förekommer i trappan ner till källaren. Upplysning framkom om att trappan skadades när den nya värmepumpen installerades.

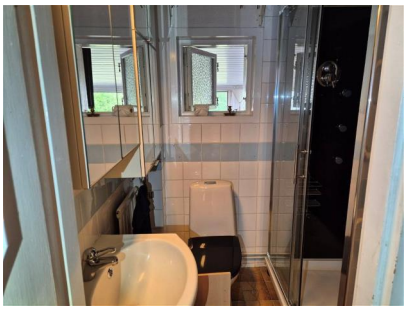
Entréplan / Dusch/Toalett

Våtutrymmet har äldre yt-/tätskikt och en äldre golvbrunn. Eftersom funktionen, som innebär att ytskiktet/tätskiktet ska vara vattentätt, kan vara nedsatt finns en ökad risk att vatten tränger igenom ytskiktet/tätskiktet med vattenskador i omkringliggande konstruktioner som följd.

I utrymmet finns en duschkabin installerad vilket är bra då denna effektivt begränsar fuktbelastningen mot omkringliggande golv/väggytor.

Normala fuktvärden indikerades mot klinker/kakel. En viss fukt tränger alltid in bakom kakel/klinker via fogarna, detta är helt normalt och innebär inte att tätskiktet/ våtrumsisoleringen under kaklet/klinkern är bristfälligt eller ur funktion.

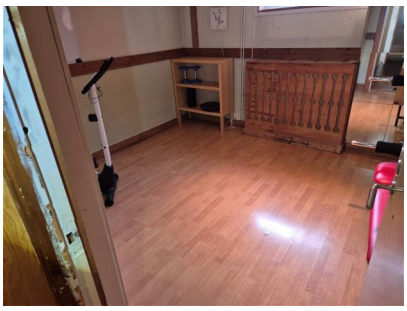
I några rum i källaren finns en utreglad väggkonstruktion på insida källarytterväggar samt en uppreglad/flytande golvkonstruktion på betongplattan. Att inreda källare till boutrymmen är vanligt förekommande i hus från ungefär 1960-talet och framåt.

Då källare är byggd under marknivån finns en naturlig fuktpåverkan från utsidan, från marken och även från insidan av huset. Fukten kan orsaka fuktskador och mikrobiella skador. Därför betraktas inredda källare vanligtvis som riskkonstruktioner.

Vid stickprovskontroll av konstruktionen uppmättes fuktvärden över kritisk nivå för mikrobiell tillväxt och normal lukt upplevdes.

Fuktkvoten uppmättes till ca 28 % i väggkonstruktionen i "Hobbyrummet" (risk för skador i furuvirke vid ca 17 %)

Relativ fuktighet uppmättes till ca 78 % i väggkonstruktionen i "Gillestugan" (risk för skador om relativ fuktighet i den omgivande luften är över 75 %),
Val av mätmetod efter åtkomlighet med mätprober.

I passage med tillhörande bastu/toalett/dusch finns fuktskador i väggar efter översvämning från golvbrunnen. Duschen äldre ålderstigna yt/tätskikt och golvbrunn. Golvmattan har vikt upp sig och förhöjda fuktvärden uppmättes i ett dörrfoder i duschen.

Eftersom förhöjda fuktvärden uppmätts är rekommendationen att på sikt kontakta en fackman för att demontera de utreglade/uppreglade konstruktionerna. Därefter rengörs och uttorkas väggar/betongplatta.

Vid eventuell återställning bör material anpassad för källare användas. Exempelvis klinkergolv, textilmatta för källare, putsade väggar som målas med kalk- silicatfärger.

För att färdigställa den påbörjade renoveringen efter vattenskadan i passagen med tillhörande bastu/toalett/dusch rekommenderas att en fackman kontaktas.

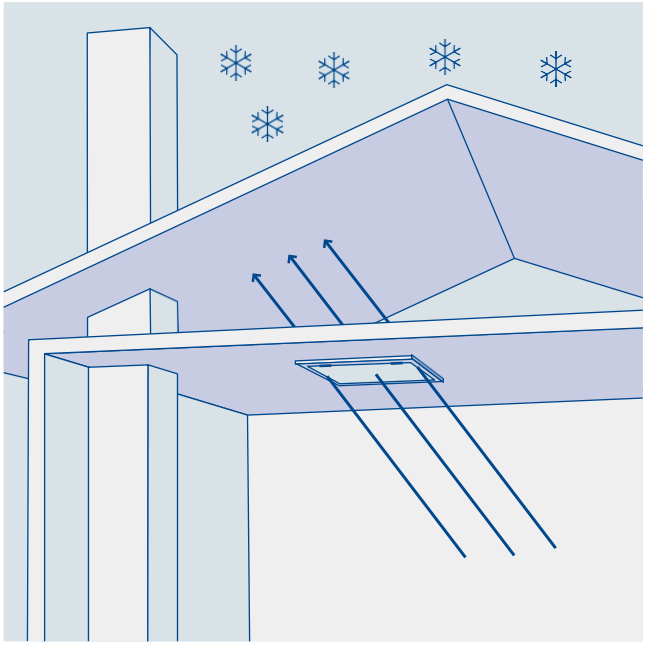
När ett litet tillskott av fuktig luft från bostaden tränger upp, till exempel genom otät vindslucka, till ett ouppvärmt, kallt vindsutrymme, kyls luften ned och kondensation kan uppstå. Det kan i sin tur leda till fukt- och mögelskador.
