Besiktningsprotokoll

Anticimex Försäkringsbesiktning i samarbete med Fastighetsbyrån

Fastighetsbeteckning: Älgen 1	
Fastighetsadress: Solstigen 7	
Postnummer: 546 33	Ort: Karlsborg

Besiktningsdatum: 2026-08-19	Protokollnummer: 69767600
Temperatur: 18 °C	Väderlek: Mulet
Tekniker: Andreas Lembke	
E-post: andreas.lembke@Anticimex.se	
Kontor: Skövde	
Närvarande: Fastighetsägaren samt besiktningstekniker Andreas Lembke, Anticimex.

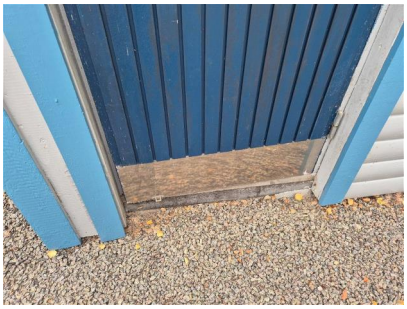
Utvändigt / Fasad

- Fasadpanelen på ena gaveln är i behov av målning/underhåll.

Fasadbeklädnad och träkonstruktioner där målningsbehov finns riskerar att få fukt- och rötskador på grund av sämre vattenavvisande förmåga. För att öka livslängden på fasadbeklädnaden rekommenderas målning och underhåll.
