Besiktningsprotokoll

Anticimex Försäkringsbesiktning i samarbete med Fastighetsbyrån

Fastighetsbeteckning: Målaren 5	
Fastighetsadress: Smedjegatan 7	
Postnummer: 546 31	Ort: Karlsborg

Besiktningsdatum: 2026-08-18	Protokollnummer: 69878695
Temperatur: 18 °C	Väderlek: Klart
Tekniker: Andreas Lembke	
E-post: andreas.lembke@Anticimex.se	
Kontor: Skövde	
Närvarande: Fastighetsägaren samt besiktningstekniker Andreas Lembke, Anticimex.

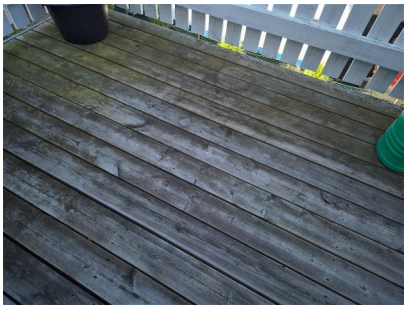
Taket under trägolv kunde inte besiktas då trallen döljer takets yta.

- Träräcke är i behov av målning/underhåll.

Vi rekommenderas att trätrallen demonteras så att en kompletterande besiktning kan utföras.

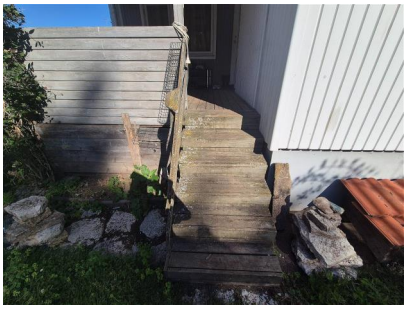
- Altanens trätrappa och trädetaljer är i behov av målning/underhåll.

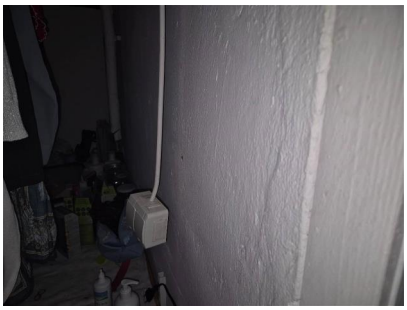
- Vägguttag hänger löst.
