Besiktningsprotokoll

Anticimex Försäkringsbesiktning i samarbete med Fastighetsbyrån

Fastighetsbeteckning: Åmot 1:77	
Fastighetsadress: Åmot Mellan 1	
Postnummer: 671 94	Ort: Brunskog

Besiktningsdatum: 2026-08-21	Protokollnummer: 69878611
Temperatur: 14 °C	Väderlek: Halvklart
Tekniker: Joakim Hellblad	
E-post: joakim.hellblad@Anticimex.se	
Kontor: Karlstad	
Närvarande: Fastighetsägare

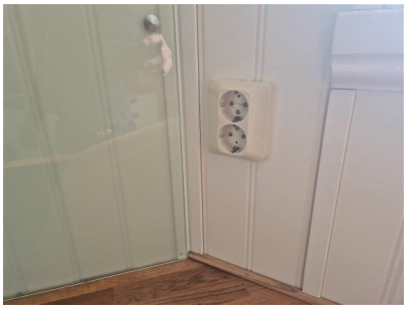
Jordade och ojordade eluttag finns i samma rum.

När man blandar jordade och ojordade eluttag i samma rum finns det en ökad risk för personskador.

Kontakta en elektriker för kontroll och åtgärd.

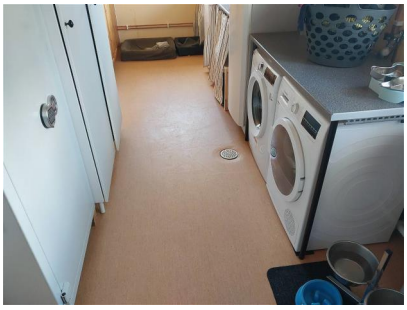
Entréplan / Tvättstuga/pannrum/grovingång

Våtutrymmet har äldre yt-/tätskikt. Rörgenomföringar noterades i golv, frånluftsfläkt finns ej i utrymmet.

Eftersom funktionen, som innebär att ytskiktet/tätskiktet ska vara vattentätt, kan vara nedsatt finns en ökad risk att vatten tränger igenom ytskiktet/tätskiktet med vattenskador i omkringliggande konstruktioner som följd.

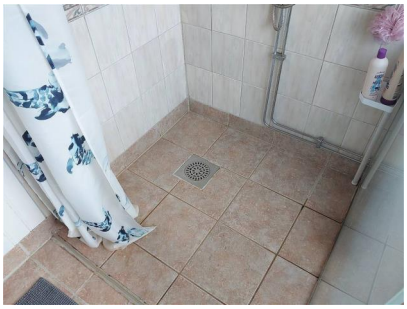
Entréplan / Dusch/Toalett

Våtutrymmet har äldre yt-/tätskikt. Rörgenomföringar noterades i golv, förhöjningsring finns i golvbrunnen och tätskikt kunde ej noteras i brunnen. Spruckna kakel/klinkerplattor kunde noteras i dusch, missfärgningar förekommer mellan kakel/klinkerplattor. Golvfall är bristfälligt i utrymmet.

Eftersom funktionen, som innebär att ytskiktet/tätskiktet ska vara vattentätt, kan vara nedsatt finns en ökad risk att vatten tränger igenom ytskiktet/tätskiktet med vattenskador i omkringliggande konstruktioner som följd.
