# Besiktningsprotokoll

## Anticimex Försäkringsbesiktning i samarbete med Fastighetsbyrån

| Fastighetsbeteckning: Bågen 50 | |
| Fastighetsadress: Mellanvägen 22 | |

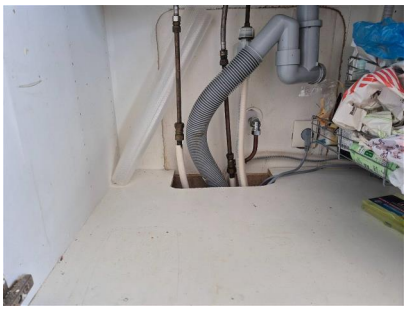
Fuktskydd saknas i diskbänksskåpet och under diskmaskinen.
Utan fuktskydd är det svårt att upptäcka läckage från rörledningar. Vatten kan då tränga in i omkringliggande konstruktioner och orsaka fuktskador.

För att upptäcka eventuella läckage, installera ett fuktskydd i diskbänksskåpet och under diskmaskinen.
