Besiktningsprotokoll

Anticimex Försäkringsbesiktning i samarbete med Fastighetsbyrån

Fastighetsbeteckning: Nötviveln 9	
Fastighetsadress: Ånestadsgatan 96	
Postnummer: 603 70	Ort: Norrköping

Besiktningsdatum: 2026-08-25	Protokollnummer: 69563128
Temperatur: 16 °C	Väderlek: Sol
Tekniker: Olle Österman	
E-post: Olle.Osterman@anticimex.se	
Kontor: Norrköping	
Närvarande: Fastighetsägare

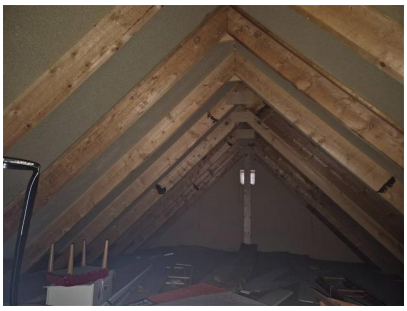
Underlagstaket består av behandlade spånskivor.

Eftersom underlagstaket består av spånskivor utan yttre täckning av papp under takbeklädnaden, finns risk vid ogynnsam väderlek att regnvatten/snö tränger in i skivskarvar med läckage på vindsutrymmet som följd.

Vid kontroll av vinden uppmättes fuktvärden under kritisk fuktnivå för mikrobiell tillväxt.

Fuktkvoten i takbjälkar uppmättes till 8%.
Risk för mikrobiell påväxt föreligger om fuktkvoten överstiger 17%.

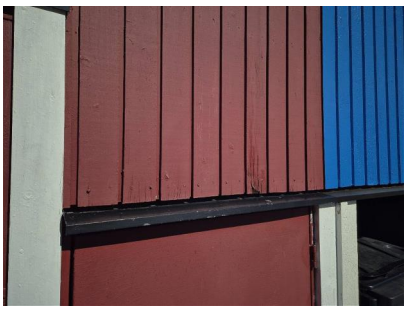
Mindre rötskada finns i fasadpanelen.

Denna bedöms inte ha lett till bakomliggande skador.

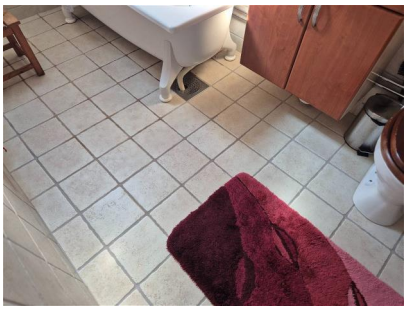
Golvbrunnen är inte utbytt i samband med renovering.

Risk finns att det nya tätskiktet inte har kunnat anslutas till golvbrunnen på ett riktigt sätt, vilket kan leda till fuktskador i omkringliggande konstruktioner.

Normala fuktvärden indikerades mot klinker/kakel.
