Besiktningsprotokoll

Anticimex Försäkringsbesiktning i samarbete med Fastighetsbyrån

Fastighetsbeteckning: Kullerstads-Åby 1:138	
Fastighetsadress: Såglötevägen 12	
Postnummer: 617 32	Ort: Skärblacka

Besiktningsdatum: 2026-08-25	Protokollnummer: 69895156
Temperatur: 13 °C	Väderlek: Sol
Tekniker: Olle Österman	
E-post: Olle.Osterman@anticimex.se	
Kontor: Norrköping	
Närvarande: Fastighetsägare

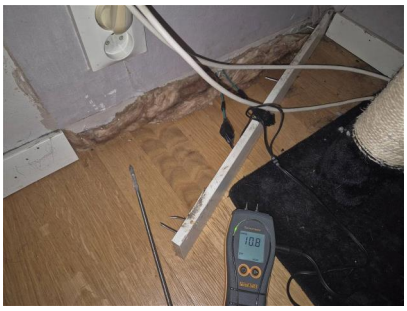
Grundläggningen består av en betongplatta på mark utan underliggande isolering och med ett flytande golv.

Flytande golvkonstruktion och eventuella väggsyllar riskerar att drabbas av fuktskador på grund av naturlig fuktpåverkan om fuktskyddet är bristfälligt utfört alternativt saknas. Fuktvandring kan ske från marken genom betongen till organiskt material genom så kallad kapillärsugning och diffusion, vilket kan leda till skador med lukt av mikrobiell karaktär. Om väggsyllarna är tryckimpregnerade kan även en kemisk lukt förekomma.

Vid kontroll av konstruktionen i mellanväggen mellan tvättstuga och kök, via borttagen skåpsbotten, uppmättes fuktkvoten till 12%. I yttervägg i vardagsrum uppmättes fuktkvoten till cirka 11%.

Risk för mikrobiell tillväxt föreligger om fuktkvoten överstiger 17%.

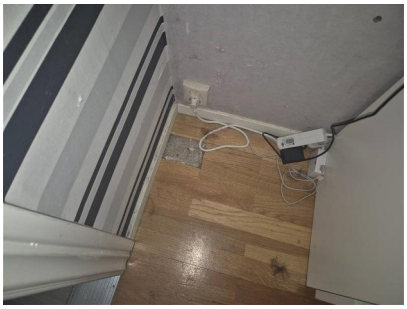
Golvbrunn finns inte i utrymmet.

I denna typ av utrymme bör en golvbrunn finnas. Avsaknaden utgör en ökad risk för fuktskador i omkringliggande konstruktioner.

Avloppsvattnet från tvättmaskinen leds genom vägg till kökets vattenlås.

Fuktindikering i utrymmet gav inga förhöjda fuktindikationer.
