Besiktningsprotokoll

Anticimex Försäkringsbesiktning i samarbete med Fastighetsbyrån

Fastighetsbeteckning: Återvall 7:4	
Fastighetsadress: Albert Zetterbergs väg 16	
Postnummer: 13464	Ort: Ingarö

Försäkringsbesiktning

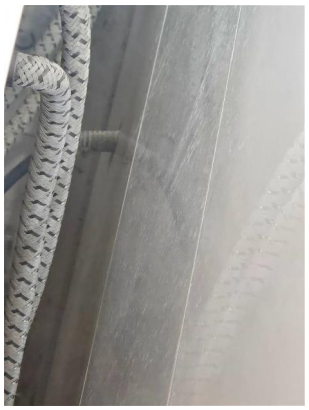
Elkabel till jacuzzi saknar IP klassad kopplingsdosa.

Kontakta en elektriker för kontroll och åtgärd.
