Besiktningsprotokoll

Anticimex Försäkringsbesiktning i samarbete med Fastighetsbyrån

Fastighetsbeteckning: Gökottan 3	
Fastighetsadress: Tjäderstigen 7	
Postnummer: 671 30	Ort: Arvika

Besiktningsdatum: 2026-09-02	Protokollnummer: 69909869
Temperatur: 18 °C	Väderlek: Molnigt
Tekniker: Joakim Hellblad	
E-post: joakim.hellblad@Anticimex.se	
Kontor: Karlstad	
Närvarande: Nyckeljobb

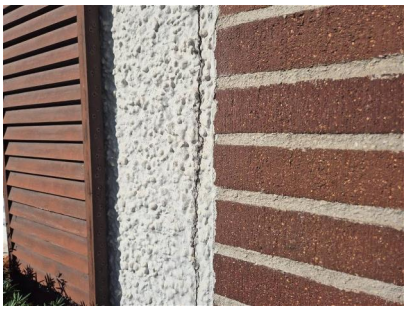
Skador på balkongens fundament(se bilder)

Sprickor finns i fasaden.
- Vindskivor har underhållsbehov.

Detta kan leda till fukt- och frysskador i konstruktionen.

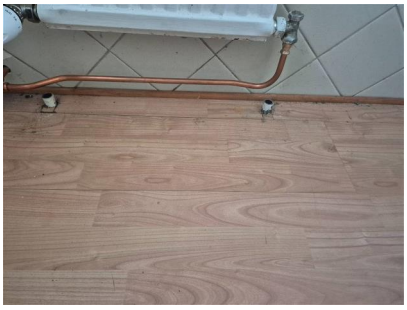
Äldre elementrör kommer upp ur golv.

Se notering under passage.
