Besiktningsprotokoll

Anticimex Försäkringsbesiktning i samarbete med Fastighetsbyrån

Fastighetsbeteckning: Långekärr 1:59	
Fastighetsadress: Långekärr 1	
Postnummer: 457 91	Ort: Tanumshede

Besiktningsdatum: 2026-09-02	Protokollnummer: 69917828
Temperatur: 17 °C	Väderlek: Sol.
Tekniker: Per-Niklas Zakariasson	
E-post: per-niklas.zakariasson@anticimex.se	
Kontor: Uddevalla	
Närvarande: Ingen övrig närvarande.

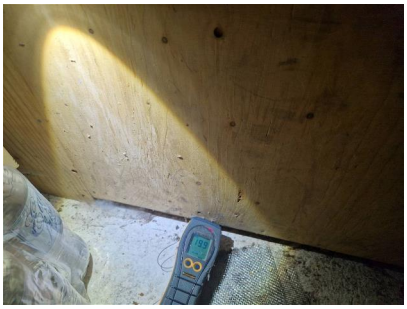
Entréplan / Utrymme med varmvattenberedare

- Mikrobiell lukt upplevdes i utrymmet, fuktkvoten uppmättes till 20% väggskivor, risk för mikrobiell tillväxt föreligger om fuktkvoten överstiger 17%.
- Vatteninstallationer i utrymmet som saknar tätskikt och golvbrunn/skvallerrör.

För omfattning och lämpliga åtgärder rekommenderas att en vidare undersökning utförs.

I utrymme med vatteninstallationer rekommenderas att tätskikt och en golvbrunn eller skvallerrör, detta för att undvika skador vid ett eventuellt läckage.
