Besiktningsprotokoll

Anticimex Försäkringsbesiktning i samarbete med Fastighetsbyrån

Fastighetsbeteckning: Svälte 1:17	
Fastighetsadress: Östra Björkviksvägen 4	
Postnummer: 451 98	Ort: Uddevalla

Besiktningsdatum: 2026-09-03	Protokollnummer: 69917873
Temperatur: 15 °C	Väderlek: Halvklart
Tekniker: Andreas Ohlsson	
E-post: andreas.ohlsson@anticimex.se	
Kontor: Uddevalla	
Närvarande: Säljare närvarade vid besiktningen.

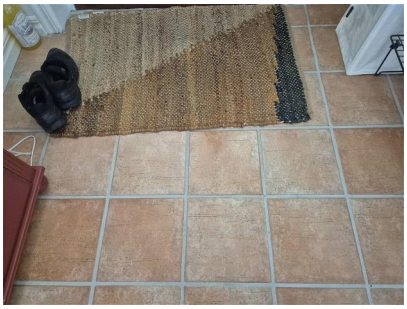
Souterrängplan / Förråd

Inget att notera.
