Besiktningsprotokoll

Anticimex Försäkringsbesiktning i samarbete med Fastighetsbyrån

Fastighetsbeteckning: Sundshult 1:41	
Fastighetsadress: Sundshult 21	
Postnummer: 518 90	Ort: Sandared

Besiktningsdatum: 2026-09-04	Protokollnummer: 69904122
Temperatur: 15 °C	Väderlek: Halvklart
Tekniker: Beni Kozovski	
E-post: beni.kozovski@anticimex.se	
Kontor: Borås	
Närvarande: Fastighetsägare

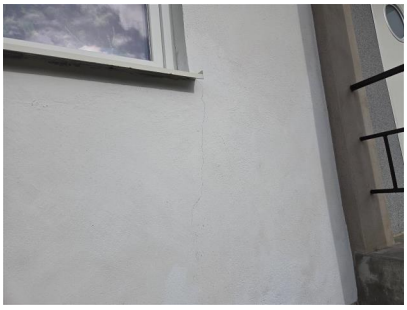
Utvändigt / Fasad

Sprickor finns i fasaden. Vidare notraders att fasadpanel vid garageport är i behov kompletteringsmålning.

Detta kan leda till fukt- och frysskador i konstruktionen.

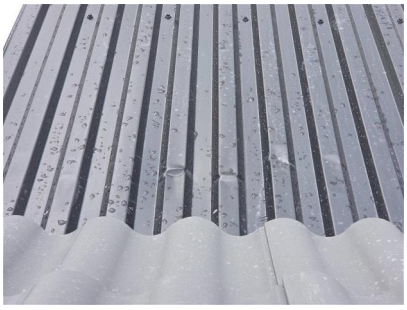
Utvändigt / Tak

Takplåten uppvisar lokala mekaniska deformationer/bucklor. Någon akut funktionell påverkan bedöms inte föreligga vid besiktningstillfället. Skadorna kan dock medföra ökad risk för ytbeläggningsskador och korrosion över tid. Fortsatt kontroll och underhåll rekommenderas.
