Besiktningsprotokoll

Anticimex Försäkringsbesiktning i samarbete med Fastighetsbyrån

Fastighetsbeteckning: Möre 1:76	
Fastighetsadress: Möre 2	
Postnummer: 68063	Ort: Likenäs

Besiktningsdatum: 2026-09-09	Protokollnummer: 69907555
Temperatur: 16 °C	Väderlek: Sol
Tekniker: Lennart Davidsson	
E-post: Lennart.Davidsson@anticimex.se	
Kontor: Karlstad	
Närvarande: Husägare

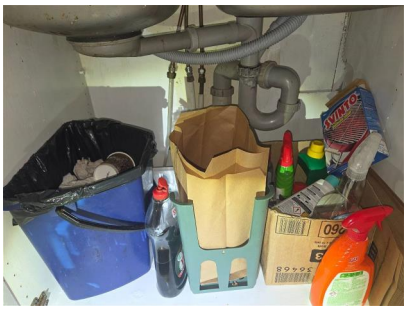
Entréplan / Kök

Fuktskydd saknas i diskbänksskåp och slangklämma.

Utan fuktskydd är det svårt att upptäcka läckage från rörledningar. Vatten kan då tränga in i omkringliggande konstruktioner och orsaka fuktskador.

För att upptäcka eventuella läckage, installera ett fuktskydd och montera slangklämma.

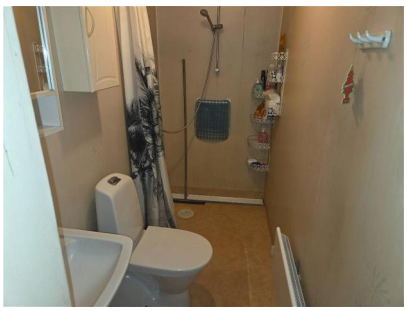
Entréplan / Dusch/Toalett

Plastmatta på golv och vägg
Otäta skarvar förekommer

Fuktindikering i utrymmet gav inga förhöjda fuktindikationer.

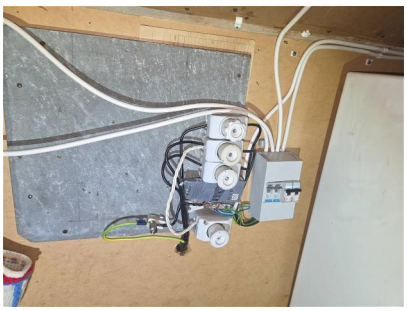
Övre plan / Sidovindar

Elanläggningen i huset är delvis äldre och brister kan noteras.

Äldre elanläggningar med brister och elkablar är en säkerhetsrisk som kan orsaka både personskador och brand.

Kontakta en elektriker för kontroll och åtgärd.
