Besiktningsprotokoll

Anticimex Försäkringsbesiktning i samarbete med Fastighetsbyrån

Fastighetsbeteckning: Stallvakten 11	
Fastighetsadress: Bäverstigen 24	
Postnummer: 15150	Ort: Enhörna

Besiktningsdatum: 2026-09-10	Protokollnummer: 69923584
Temperatur: 11 °C	Väderlek: Duggregn
Tekniker: Daniel de Luca	
E-post: Daniel.De.Luca@anticimex.se	
Kontor: Stockholm Syd	
Närvarande: Fastighetsägare Daniel de Luca, Anticimex tel 076 496 05 49

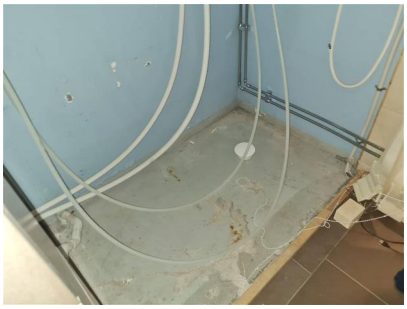
Souterrängplan / Badrum/Bastu

Våtutrymmet har äldre yt-/tätskikt.
Golvbrunn är monterad för nära vägg och silikon har monterats runt klämring.
Tätskiktsutförandet mot golvbrunnar är inte besiktningsbart.
Otätheter finns vid genomföringar vägg och kakel/klinker är ojämnt monterat.
Del av utrymmet är inte färdigställt och del under badkar var ej besiktningsbart.

Eftersom funktionen, som innebär att ytskiktet/tätskiktet ska vara vattentätt, kan vara nedsatt finns en ökad risk att vatten tränger igenom ytskiktet/tätskiktet med vattenskador i omkringliggande konstruktioner som följd.
