Besiktningsprotokoll

Anticimex Försäkringsbesiktning i samarbete med Fastighetsbyrån

Fastighetsbeteckning: Lagmannen 5	
Fastighetsadress: Karl Eks Väg 1	
Postnummer: 541 54	Ort: Skövde

Besiktningsdatum: 2026-09-08	Protokollnummer: 69896600
Temperatur: 18 °C	Väderlek: Molnigt
Tekniker: Andreas Lembke	
E-post: andreas.lembke@Anticimex.se	
Kontor: Skövde	
Närvarande: Fastighetsägaren samt besiktningstekniker Andreas Lembke, Anticimex.

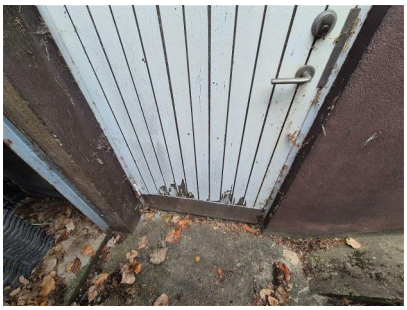
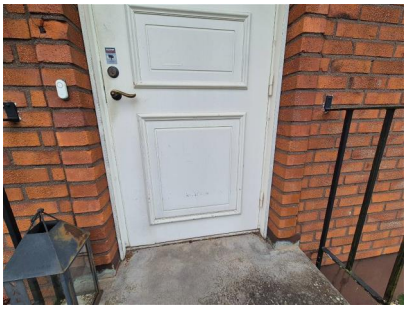
Utvändigt / Dörrar

- Dörrar är i behov av målning/underhåll.
- Tröskelbleck saknas under ytterdörr.
- Dörrtröskel finns ej under källardörren.

Ovanstående noteringar innebär en ökad risk för fuktrelaterade skador som följd.

För att öka livslängden på dörrar rekommenderas målning och underhåll.

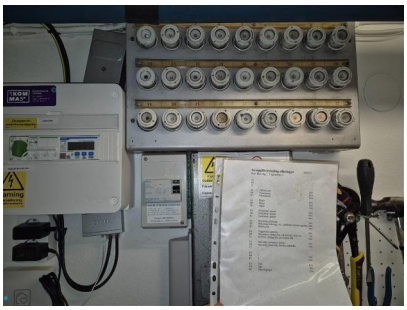
Källarplan / Pannrum

El-centralen har jordfelsbrytare och gruppförteckning.

Jordfelsbrytare finns installerad vid elcentralen.

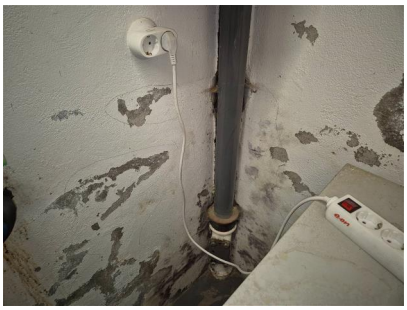
- Färgsläpp noteras på vägg. Detta kan bero på att man använt fel färg vid målning av källarväggar.
