Besiktningsprotokoll

Anticimex Försäkringsbesiktning i samarbete med Fastighetsbyrån

Fastighetsbeteckning: Hultet 7	
Fastighetsadress: Sofiehillsvägen 15	
Postnummer: 15257	Ort: Södertälje

Besiktningsdatum: 2026-09-11	Protokollnummer: 69905823
Temperatur: +14 °C	Väderlek: Halvklart
Tekniker: Jonnie Loberg	
E-post: Jonnie.Loberg@anticimex.se	
Kontor: Stockholm Syd	
Närvarande: Fastighetsägare Jonnie Loberg, Anticimex. 072-1453934

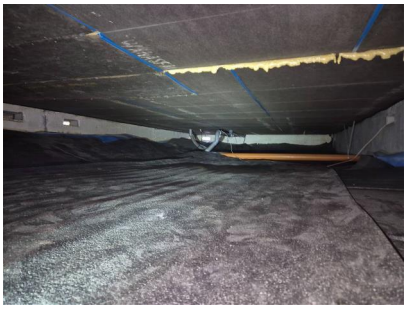
-Vid kontroll av konstruktionen i krypgrund uppmättes fuktvärden under kritisk fuktnivå för mikrobiell tillväxt och normal lukt upplevdes.

Fuktkvoten i åtkomligt bjälklag uppmättes till 14%Fk.
Det finns risk för mikrobiell tillväxt om den relativa fuktigheten (RF) i den omgivande luften är över 75 %. I furuvirke motsvarar det en fuktkvot (FK) på 17 %.

Golvbjälklaget ovan den uteluftsventilerade krypgrunden riskerar att drabbas av fuktskador på grund av naturlig fuktpåverkan. Detta kan i sin tur leda till mikrobiella skador (angrepp av mikroorganismer) som kan leda till att mikrobiell lukt sprids till boendemiljön.

Översiktsbild krypgrund.
