Besiktningsprotokoll

Anticimex Försäkringsbesiktning i samarbete med Fastighetsbyrån

Fastighetsbeteckning: Tvestjärten 57	
Fastighetsadress: Lidaleden 272	
Postnummer: 603 81	Ort: Norrköping

Besiktningsdatum: 2026-09-11	Protokollnummer: 69924653
Temperatur: 13 °C	Väderlek: Klart
Tekniker: Olle Österman	
E-post: Olle.Osterman@anticimex.se	
Kontor: Norrköping	
Närvarande: Fastighetsägare

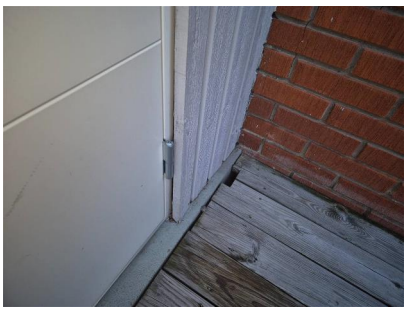
Utvändigt / Fasad

Fasaden har otätheter i anslutning till entrédörr.

Otätheterna medför en ökad risk för att fukt tränger in bakom fasaden vilket i sin tur kan orsaka fuktskador.

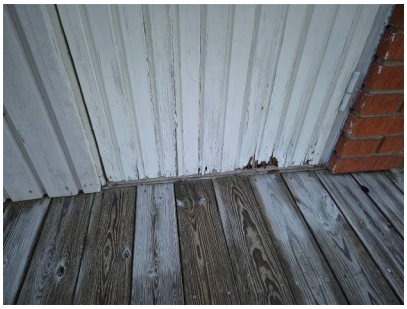
Utvändigt / Dörrar

Dörr till förråd är rötskadad i nederkant.

Byte/Laga rekommenderas.

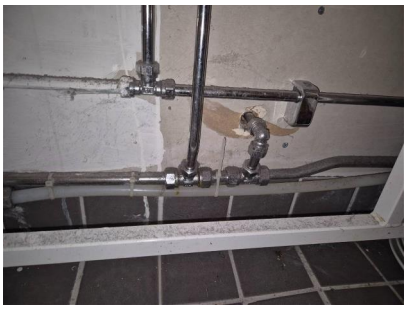
Souterrängplan / Tvättstuga

Väggbeklädnaden är otät vid rörgenomföringar.

De otäta rörgenomföringarna i väggbeklädnaden medför att vatten kan tränga ner i bakomliggande konstruktioner med fuktskador som följd. Detta kan i sin tur leda till mikrobiella skador (angrepp av mikroorganismer).
