Besiktningsprotokoll

Anticimex Försäkringsbesiktning i samarbete med Fastighetsbyrån

Fastighetsbeteckning: Flaskeberget 3	
Fastighetsadress: Stockholmsvägen 16	
Postnummer: 44732	Ort: Vårgårda

Försäkringsbesiktning

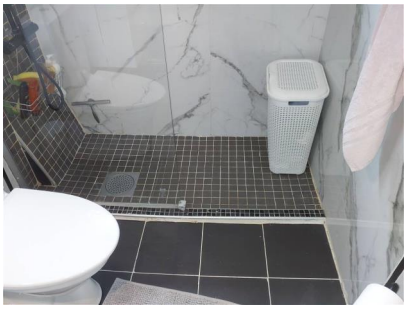
Övre plan / Badrum/Wc

Badrummet har brister i utförandet.

Eftersom badrummet inte är fackmässigt* utfört finns risk för fuktskador. Observera att risken angående fackmässigt utförande gäller hela utrymmet.
* Fackmässigt utförande innebär att arbetet ska utföras enligt Boverkets byggregler, gällande branschregler samt monteringsanvisningar för samtliga material. Om dessa regler och anvisningar inte följs och en skada inträffar riskerar man att få en nedsatt eller utebliven skadeersättning från sitt försäkringsbolag (villahem)."
